UNIVERSITÀ DEGLI STUDI DI PADOVA

Corso di laurea in Scienze e Tecnologie Agrarie

Impiego di droni per il monitoraggio e il  
mantenimento dei terrazzamenti agricoli in  
Valle Camonica

Laureando  
Michele Tosoni  
Matricola n.  
1130915

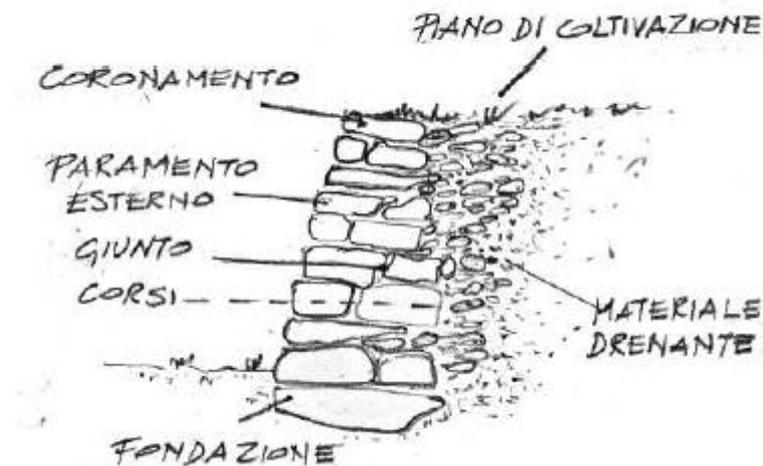
Figura 2: Parti che compongono il terrazzamento (Fonte: Sangiorgi 2007)

- Corsi: sono gli strati orizzontali di pietre che vanno a costituire il muro e comprendono sia gli elementi del paramento murario che quelli dello strato drenante.
- Giunto: “interfaccia di separazione di due elementi litici. Si intendono divisi in orizzontali e verticali in base alla loro giacitura”.

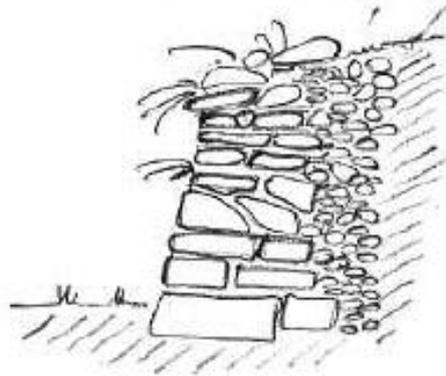
Figura 4: Degrado del coronamento dovuto all'azione della vegetazione o al calpestio del bestiame (Fonte: Sangiorgi 2007)

- Degrado localizzato del coronamento: l'azione dello scorrimento superficiale (Contessa, Tarolli e Romano 2014; Martini e Pesce 2014) e della vegetazione che cresce sulla parte superiore del muro, portano al distacco degli elementi litici (Fig. 4). Basta un'ordinaria manutenzione (pulizia della vegetazione e

riposizionamento dei corsi) per poter prevenire l'aggravamento della situazione (Sangiorgi 2007).

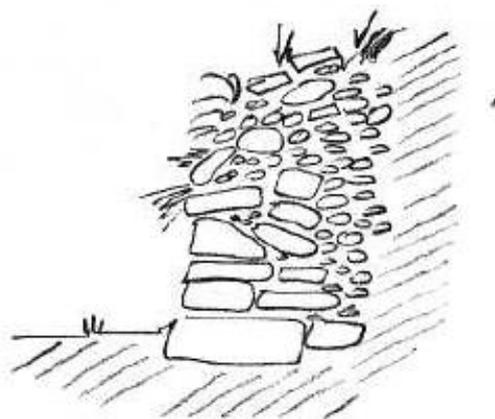
Figura 5: Collasso della parte superiore del muro, dovuta alla scarsa manutenzione del coronamento e alla vegetazione tra le pietre (Fonte: Sangiorgi 2007)

- Degrado diffuso della parte superiore di muro: in questo caso non è danneggiato solo il coronamento superficiale, ma parte del profilo verticale del muro (Fig. 5). Se il danno citato al punto precedente non viene riparato o prevenuto, può evolvere in questa tipologia di collasso. L'unica riparazione da effettuare in questo caso, è smontare la parte di muro danneggiato e ricostruirla (Sangiorgi 2007).

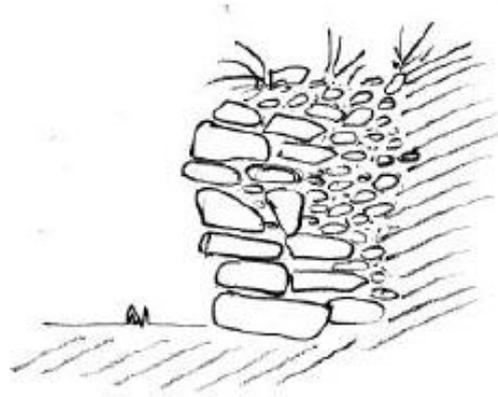
*Figura 6: Spanciamiento del muro, dovuto alle pressioni esercitate dal terreno e all'azione dell'acqua (Fonte: Sangiorgi 2007)*

- Spanciamiento del muro: a causa delle spinte dell'acqua e del terreno, gli elementi litici possono slittare gli uni sugli altri, staccandosi dallo strato drenante (Fig. 6). Si formano così delle curvature rispetto alla linea del muro che possono coinvolgere qualsiasi parte del muro (Contessa, Tarolli e Romano 2014; Martini e Pesce 2014). In questo caso si interviene smontando tutta la parte danneggiata e ricostruendola (Sangiorgi 2007).

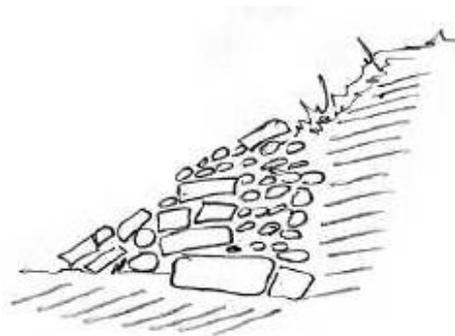
*Figura 7: Crollo del muro in seguito alla scarsa manutenzione e alle riparazioni non effettuate (Fonte: Sangiorgi 2007)*

- Crollo di porzione di muro: sono dovuti all'incuria o ad eventi piovosi eccezionali (Fig. 7). In questo caso bisogna rimuovere tutti i sassi fino ad arrivare alla parte stabile del manufatto. Successivamente si ricostruisce l'intero profilo danneggiato, connettendolo in maniera corretta con il muro preesistente (Sangiorgi 2007; Martini e Pesce 2014).

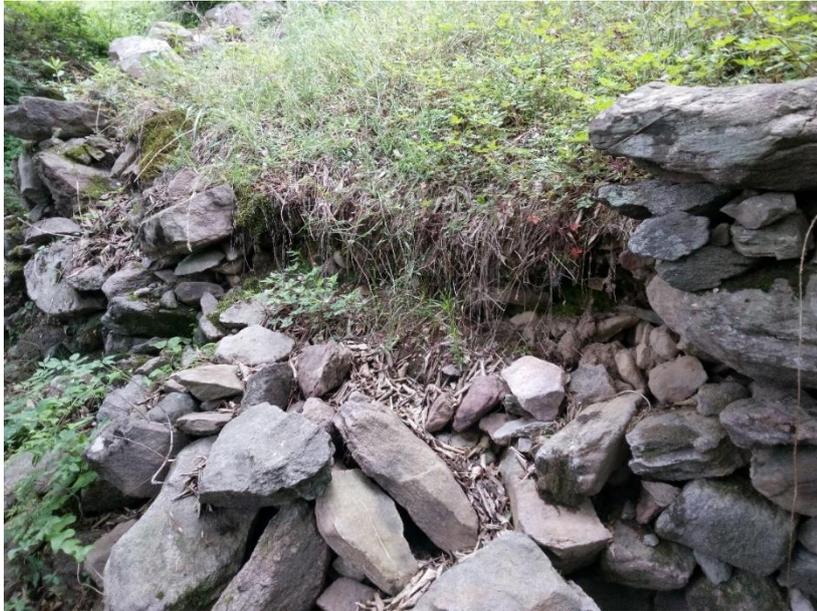
*Figura 8: Porzione di muro a secco crollata in un terrazzamento abbandonato e prossimo al recupero presso l'azienda agricola Scraleca*

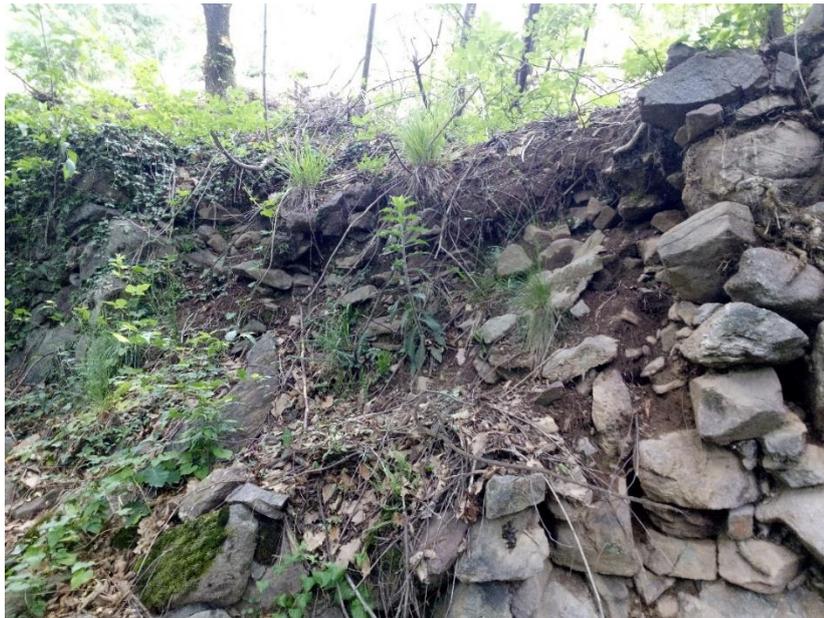
*Figura 9: Porzione di muro a secco crollata in un terrazzamento abbandonato e prossimo al recupero presso l'azienda agricola Scraleca*

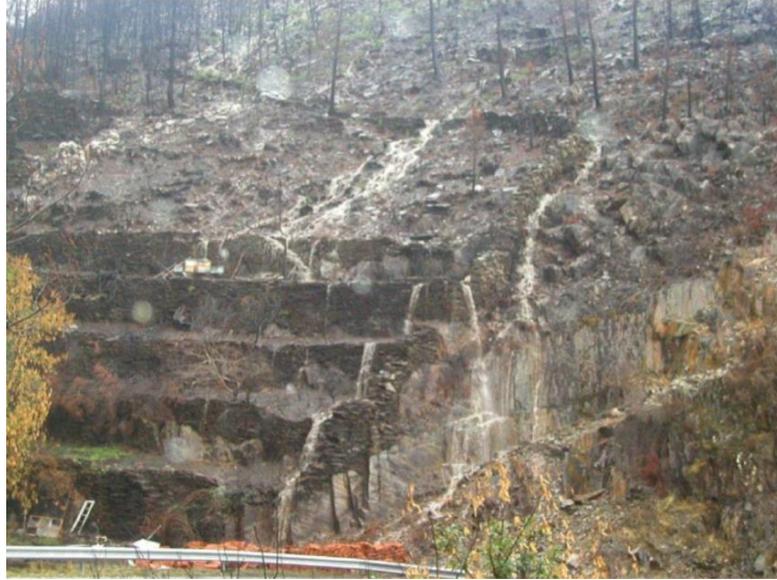
*Figura 10: Esempio di deflusso naturale dell'acqua in seguito all'abbandono dei terrazzamenti e alla mancata manutenzione delle scoline (Fonte: Lourenço et al. 2014)*

L'acqua inizia a trovare percorsi diversi per defluire, che portano lentamente al collasso dei muri sottostanti (Arnáez et al. 2015). Il sistema drenante diviene in tal modo "naturale" (Lourenço et al. 2014). I canali di nuova formazione divengono trasportatori di sedimenti, poiché l'acqua tende a seguire la linea di massima pendenza per defluire (Gallart, Llorens e Latron 1994), come si può vedere nella Fig. 10.

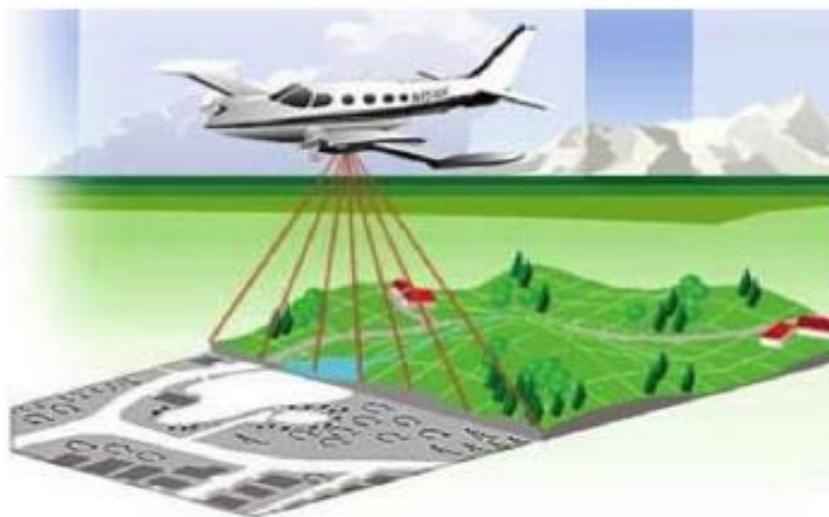
Figura 11: Sistema LIDAR aereo (Fonte: Abed e Mcgough 2017)

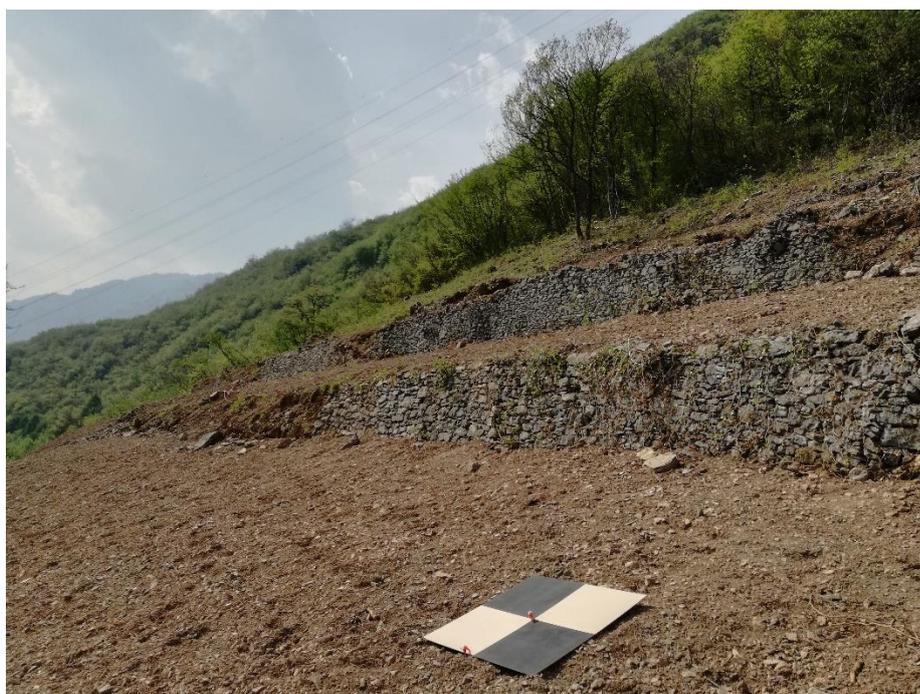
I terrazzamenti situati nel comune di Malegno sono stati eretti su rocce calcaree mediamente stratificate, sulle quali erano presenti sedimenti più o meno profondi, utilizzati anch'essi nella realizzazione dei piani di coltivazione (Fig.13)

*Figura 13: Immagine dell'area di studio di Malegno*

La pendenza del terreno è tra il 30 e il 40 %. L'esposizione dell'appezzamento è a Sud e Sud-Est.

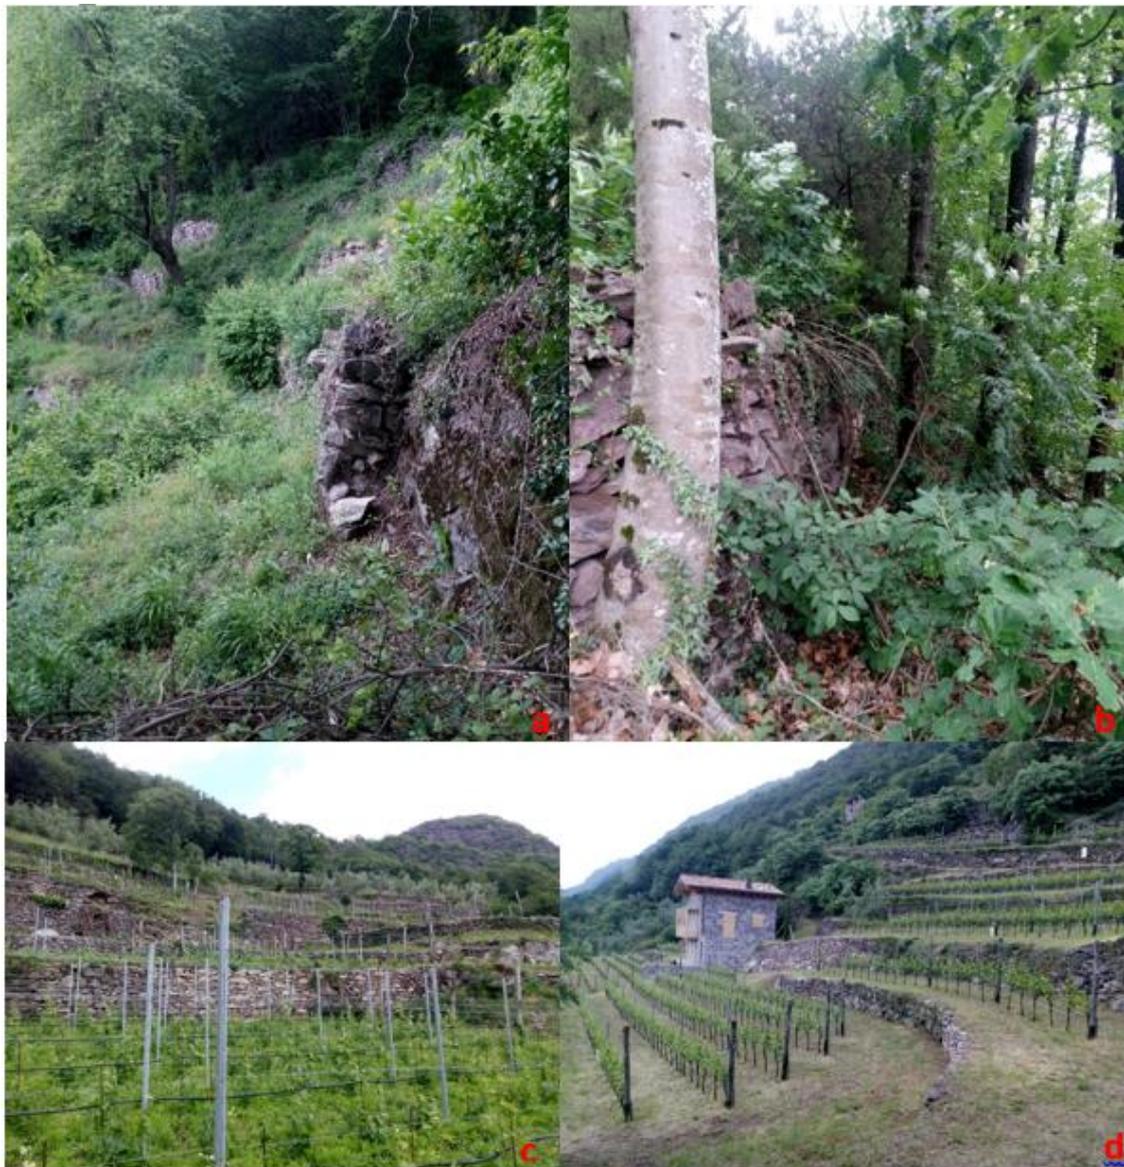
*Figura 16: Esempio di terrazzamenti abbandonati (che presto saranno recuperati) presso l'azienda agricola Scraleca (a, b) ed esempi di recupero dei muri a secco effettuati presso l'azienda (c, d)*

Presso l'azienda agricola Scraleca è stato possibile apprezzare il lavoro svolto dai fratelli Tedeschi i quali, con molte ore di lavoro e passione, hanno recuperato terrazzamenti abbandonati. Il lavoro continua tutt'oggi e, in Fig. 16, si può capire in che modo stiano tutelando il patrimonio storico-culturale dei terrazzi agricoli della Valle Camonica.

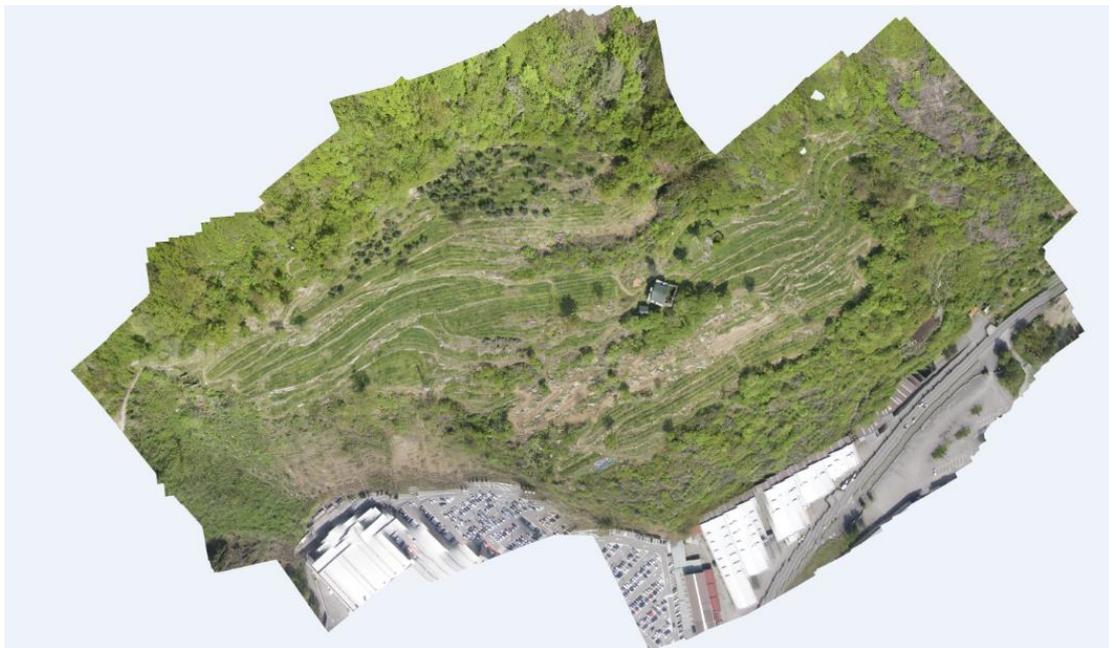
Figura 17: Ortofoto georeferenzata del rilievo effettuato presso Darfo Boario Terme

Inizialmente i mezzi UAV erano utilizzati in campo militare per sorvegliare, fare ricognizioni e mappare le aree nemiche (Colomina e Molina 2014). Negli ultimi 10-15 anni hanno assunto sempre più rilevanza per applicazioni in campo civile ed agricolo, anche grazie allo sviluppo delle tecniche fotogrammetriche (si veda il Cap. 2.5.2) (Colomina e Molina 2014; Grenzdörffer, Engel e Teichert 2008). Tramite l'applicazione di tecniche fotogrammetriche e UAV, è possibile generare dei modelli tridimensionali (modelli digitali delle elevazioni -*Digital Elevation Models* – DEMs), e delle ortofoto georeferenziate (Fig. 17).

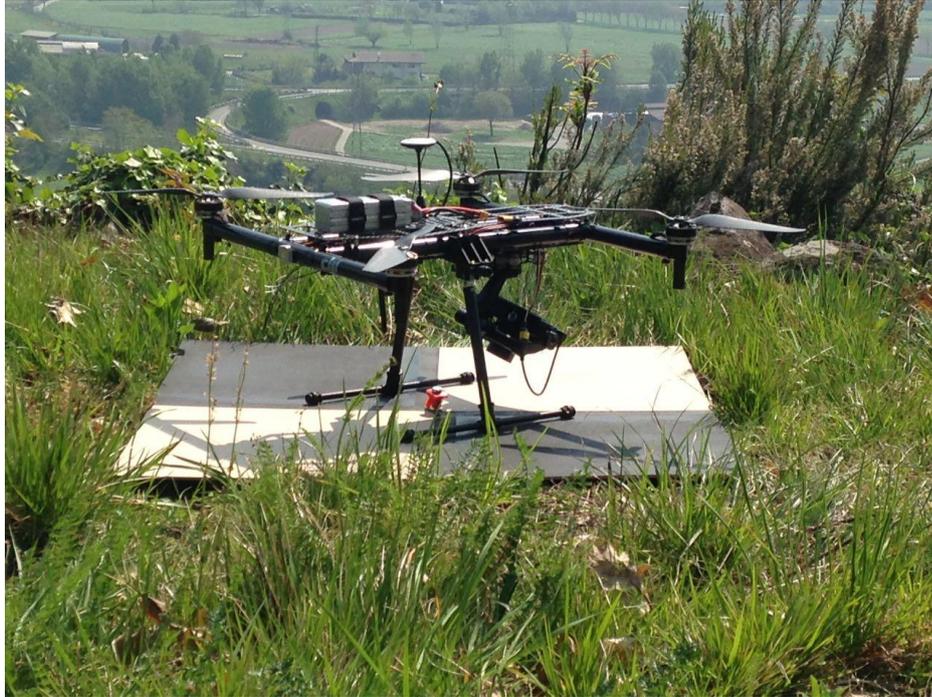
*Figura 18: Drone utilizzato per il rilievo*

La fotocamera montata sul drone era una Sony RX 100 Mark 3, dotata di una lente Zeiss con lunghezza focale dai 24 ai 70 mm. Lo scatto delle foto è stato gestito completamente dalla macchina, regolando automaticamente il bilanciamento del bianco la ISO, l'apertura del diaframma e dell'otturatore della fotocamera.

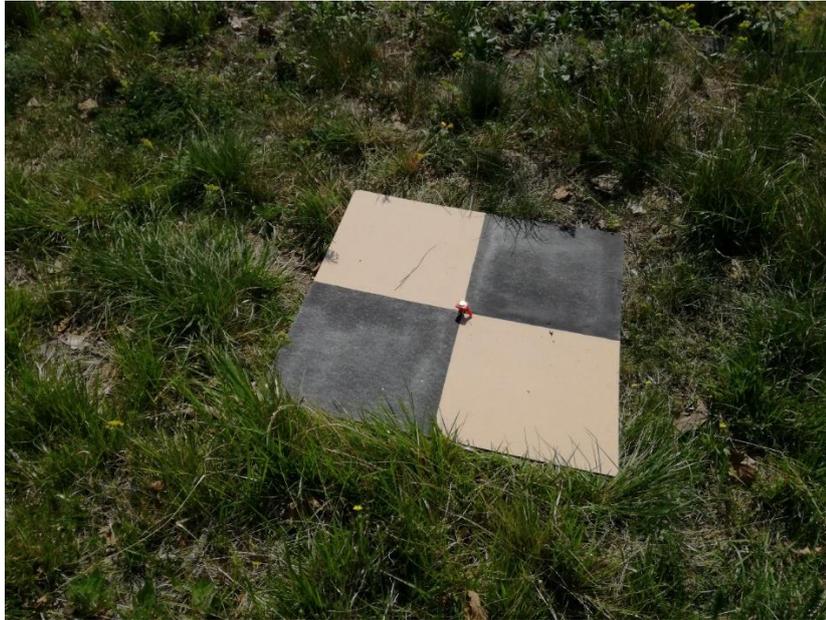
*Figura 19: Pannello di compensato utilizzato per il rilievo*

Prima di effettuare il volo con il drone è stato necessario posizionare dei target, chiamati GCPs (*Ground Control Points*) nelle aree di rilievo. A tale scopo è stata valutata la morfologia (in loco) delle due zone terrazzate, in modo da decidere dove distribuire i targets. Nel caso dell'azienda agricola Scraleca, tramite Google Earth® era stato fatto un sopralluogo virtuale, valutando le possibili posizioni dei GCPs. Una volta in campo, è stata poi definita una mappa specifica, prendendo in considerazione anche la morfologia e l'accessibilità del luogo. Per quel che riguarda l'area di Malegno, dato che l'estensione era inferiore e l'area era priva di vegetazione, la distribuzione dei GCPs è stata decisa sul posto. I GCPs sono stati costruiti con pannelli di compensato di 0,8 m x 0,8 m, forati al centro e suddivisi in quattro quadrati colorati a scacchiera in bianco e nero (Fig. 19).

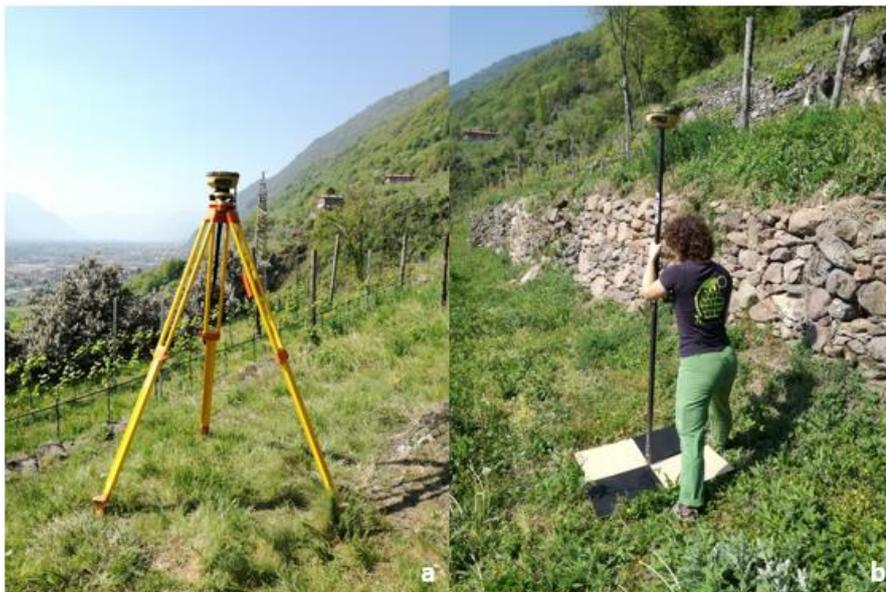
*Figura 20: Stazione totale GPS utilizzata per il rilievo (a) e rilevazione delle coordinate al centro dei targets (b)*

Successivamente, tramite l'utilizzo della stazione totale Topcon HiPer V dell'azienda neozelandese Synergy Positioning Systems Ltd (Fig. 20 a), il centro dei pannelli è stato rilevato come punto GPS, come si può vedere nella Fig. 20 (b).

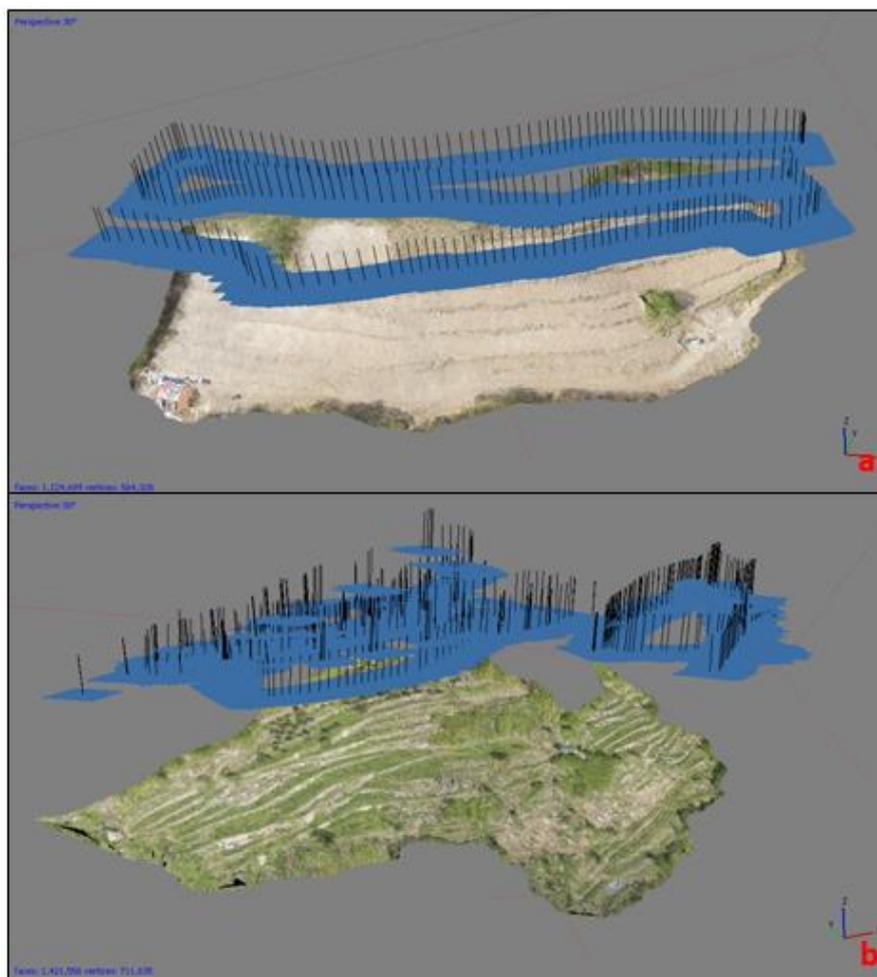
Figura 21: Serie di fotografie scattate presso il rilievo a Malegno (a) e presso il rilievo a Darfo Boario Terme (b)

La scelta delle zone da fotografare e della quantità di immagini da rilevare è stata affidata all'operatore Angoli, in base alla sua esperienza tecnica specifica. Un aspetto importante di cui tener conto durante il rilievo è la sovrapposizione delle fotografie rilevate. Una sovrapposizione pari al 75 % è ritenuta buona e permette di ottenere un modello in 3D del rilievo di buona qualità (Agisoft LLC 2016). La Fig. 21 riporta la posizione delle foto scattate (quadrati blu) per le due aree. Si può vedere come entrambe le zone siano state coperte in maniera completa.

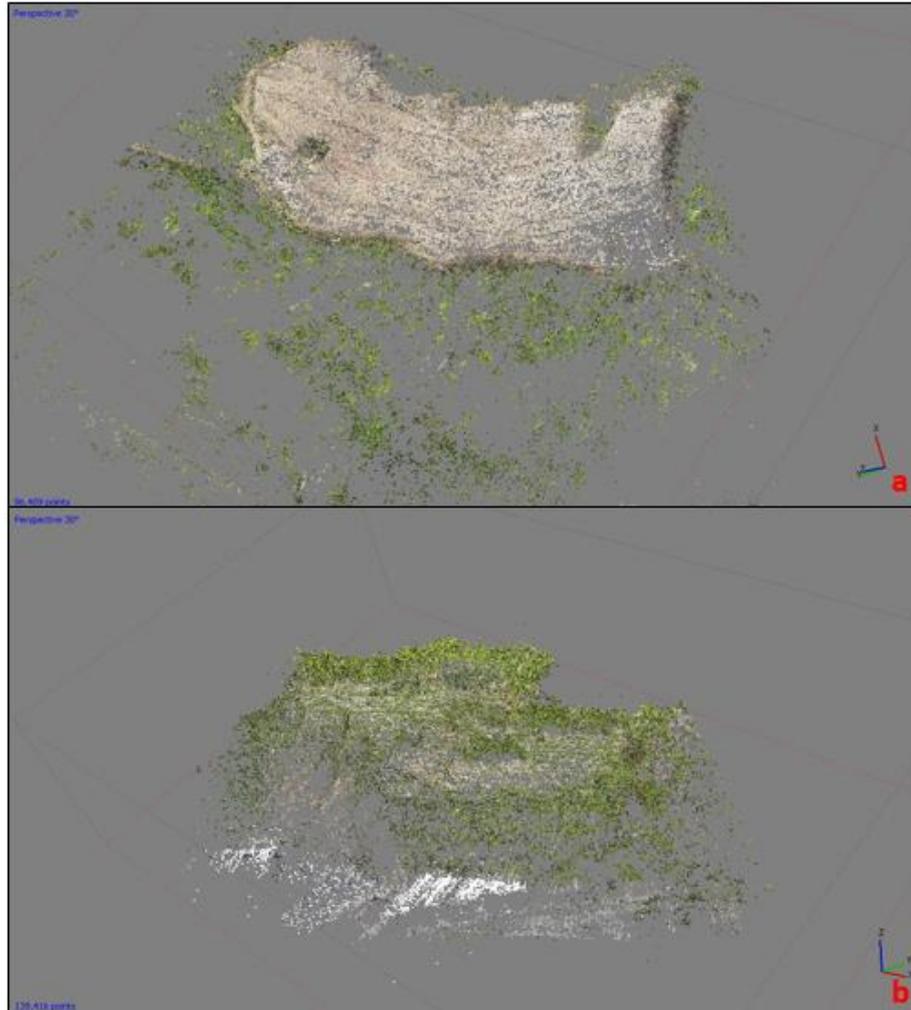
Figura 22: Risultato dell'*Image Alignment* sul rilievo effettuato presso l'area di studio a Malegno (a) e presso l'area di studio a Darfo Boario Terme (b)

foto, trovando le coordinate nello spazio dei punti stessi.” (MicroGeo © 2016). Tale processo inizia con l'*Image Alignment* (Allineamento dell'immagine), che si basa sull'identificazione e il successivo allineamento di punti chiave (o punti in comune) tra più immagini. Una volta allineate, le immagini sono poi utilizzate per la creazione della *mesh* e della nuvola di punti (Fig. 22).

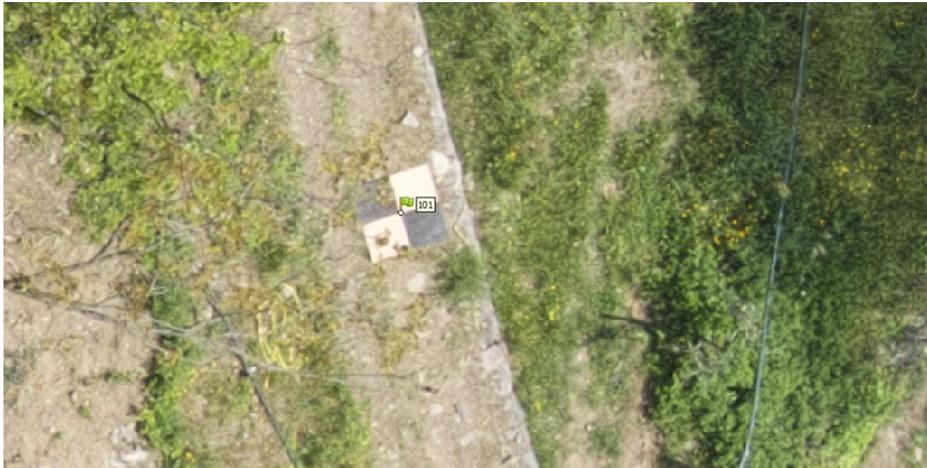
Figura 23: Marker posizionato al centro del GCPs

non sempre la posizione dei markers combaciava con il centro dei GCPs, quindi è stato necessario spostarli manualmente controllando ogni fotografia.

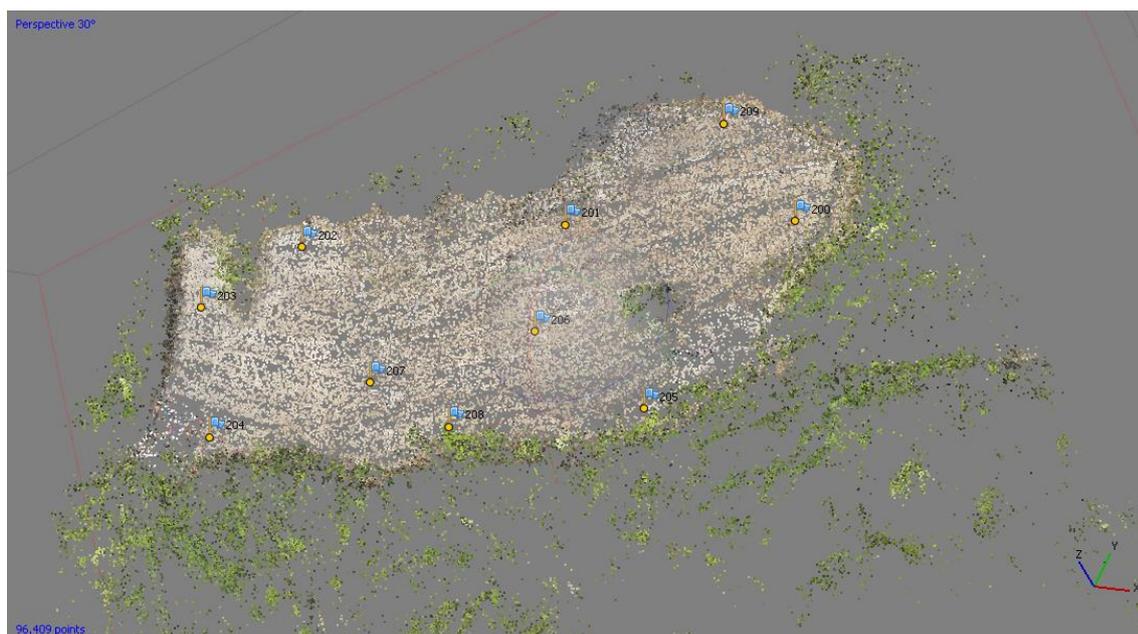
Figura 24: Markers posizionati nella nuvola di punti sparsa del rilievo di Malegno

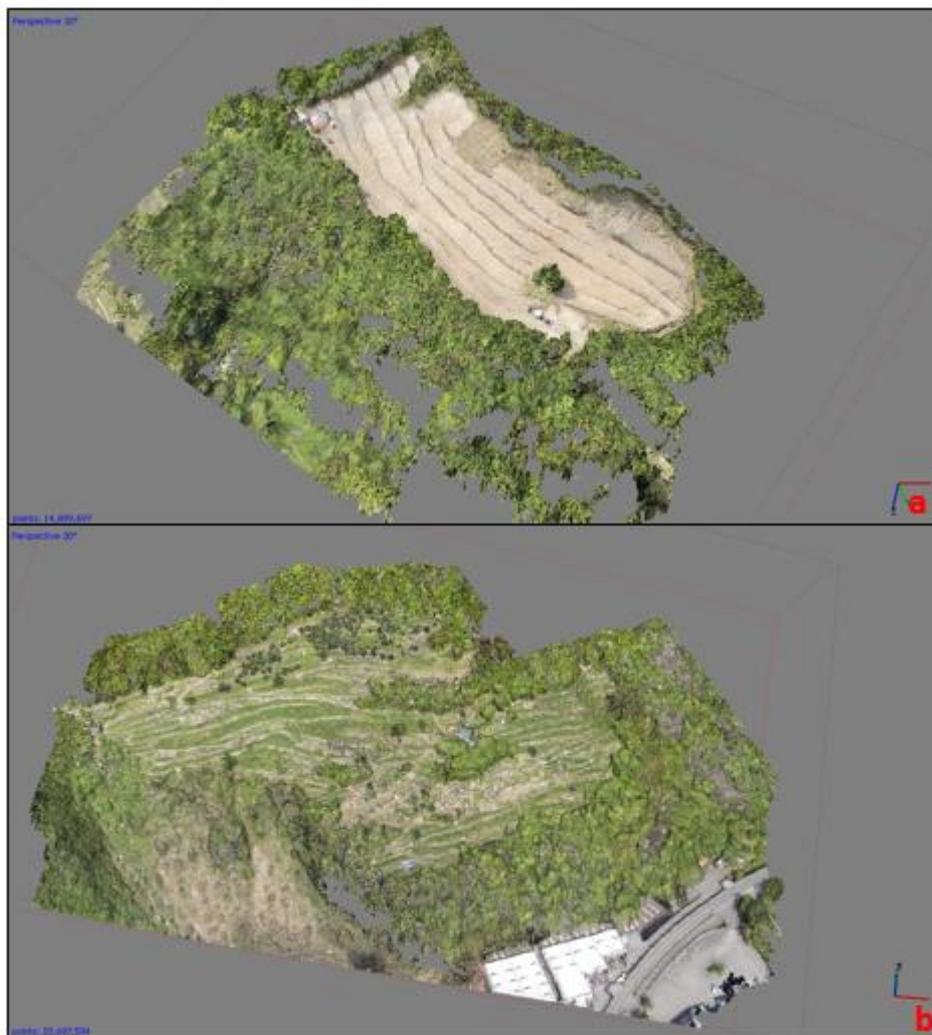
Figura 25: Nuvole dense di punti del rilievo di Malegno (a) e di Darfo Boario Terme (b)

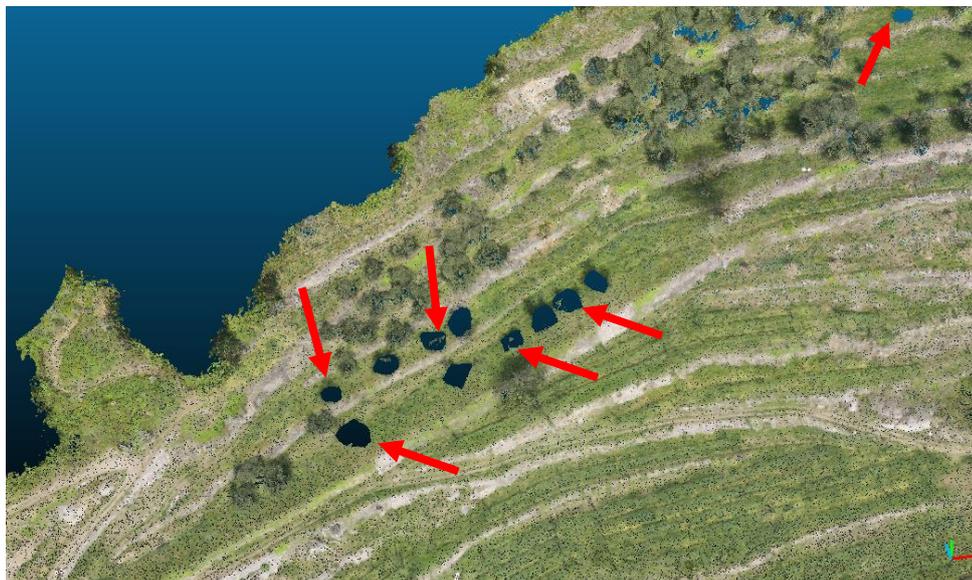
Figura 27: Chiome di ulivo asportate utilizzando CloudCompare

non danneggiando il profilo del piano di coltivazione (Fig. 27), in modo da garantire la corretta rappresentazione dei terrazzi.

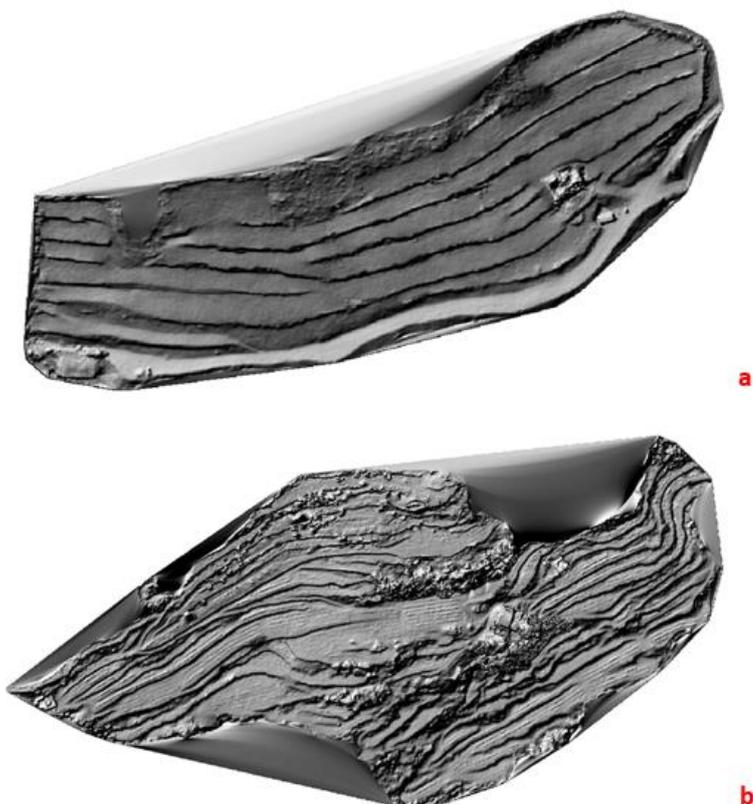
Figura 28: DEMs dei rilievi effettuati a Malegno (a) e a Darfo Boario Terme (b)

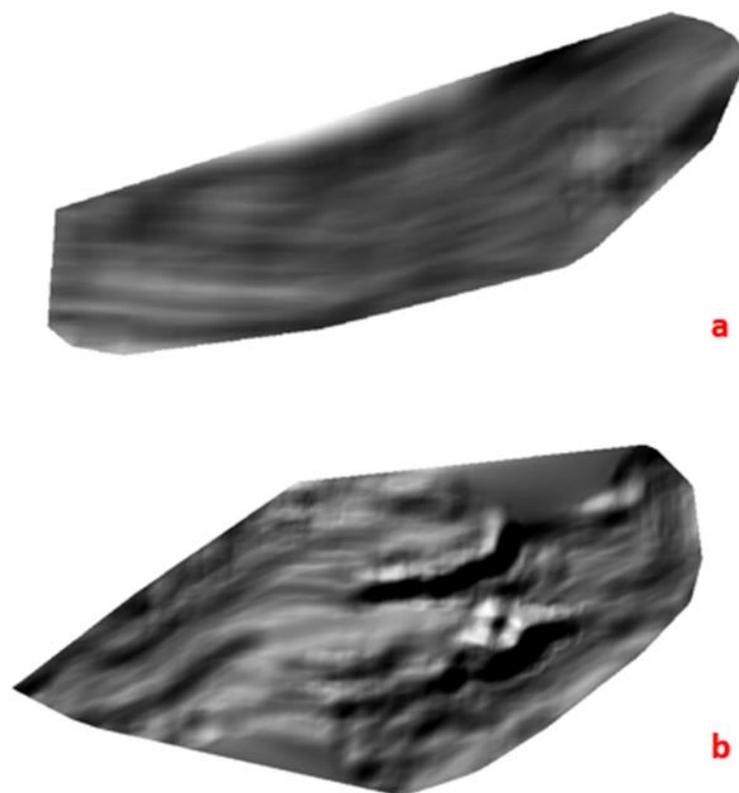
Figura 29: DEMs delle aree di studio di Malegno (a) e di Darfo Boario Terme (b) smussati utilizzando il programma Landserf ed elaborati con il programma ArcGis per ottenere l'effetto "hillshade"

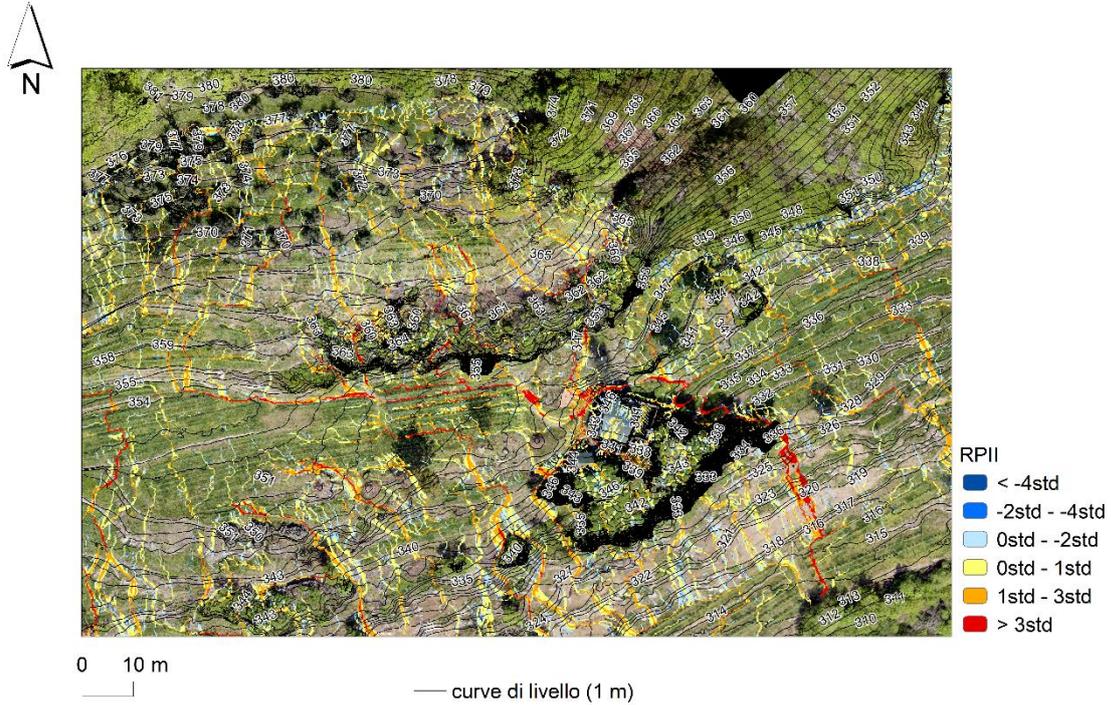
Figura 30: Esempio di mappa classificata di RPII (rilievo di Darfo Boario Terme)

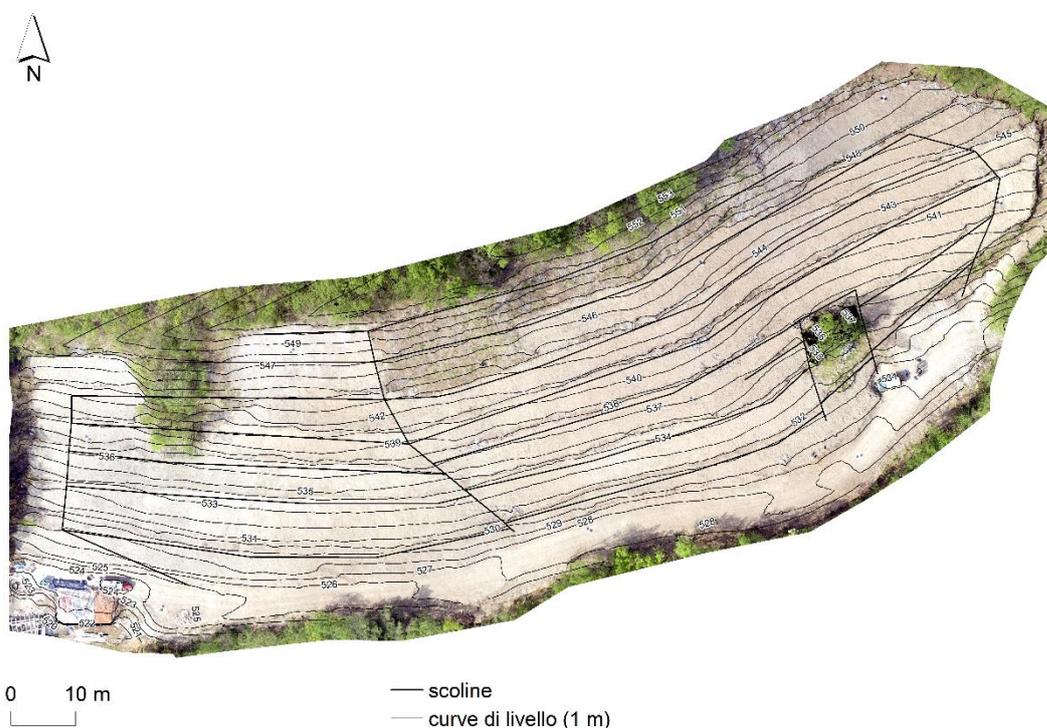
Figura 32: Ortofoto dell'area di studio di Malegno, sulla quale è stata disegnata la rete di drenaggio

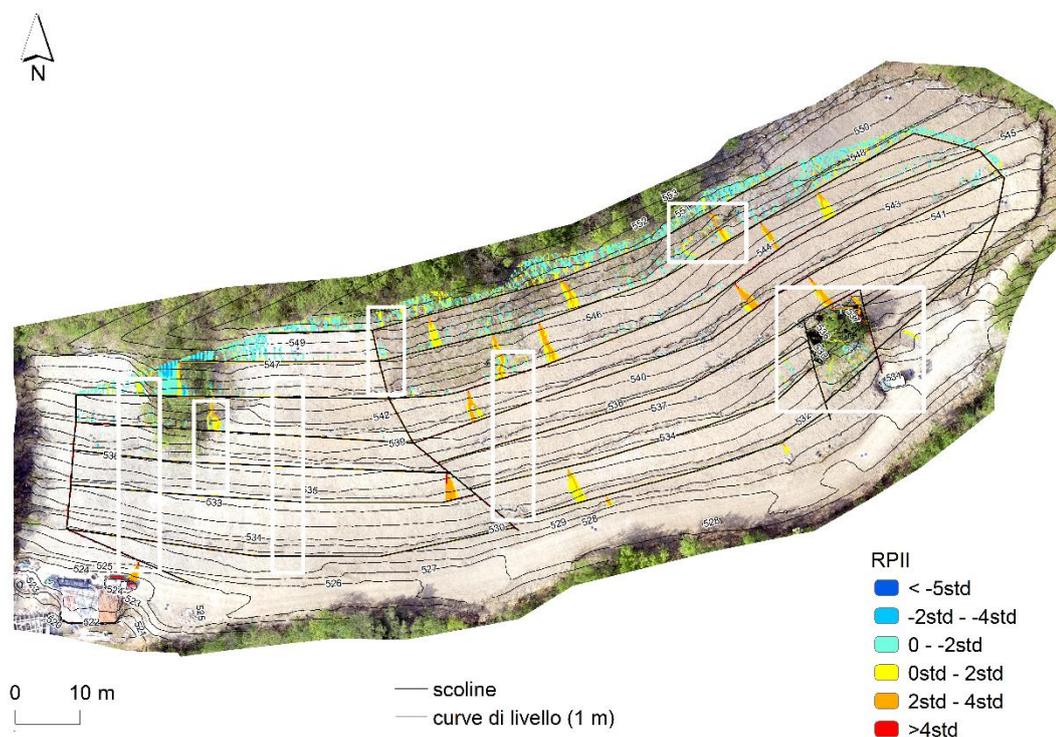
Figura 33: Ortofoto dell’area di studio di Malegno, dove si può notare come l’RPII sia cambiato grazie all’azione della rete di drenaggio

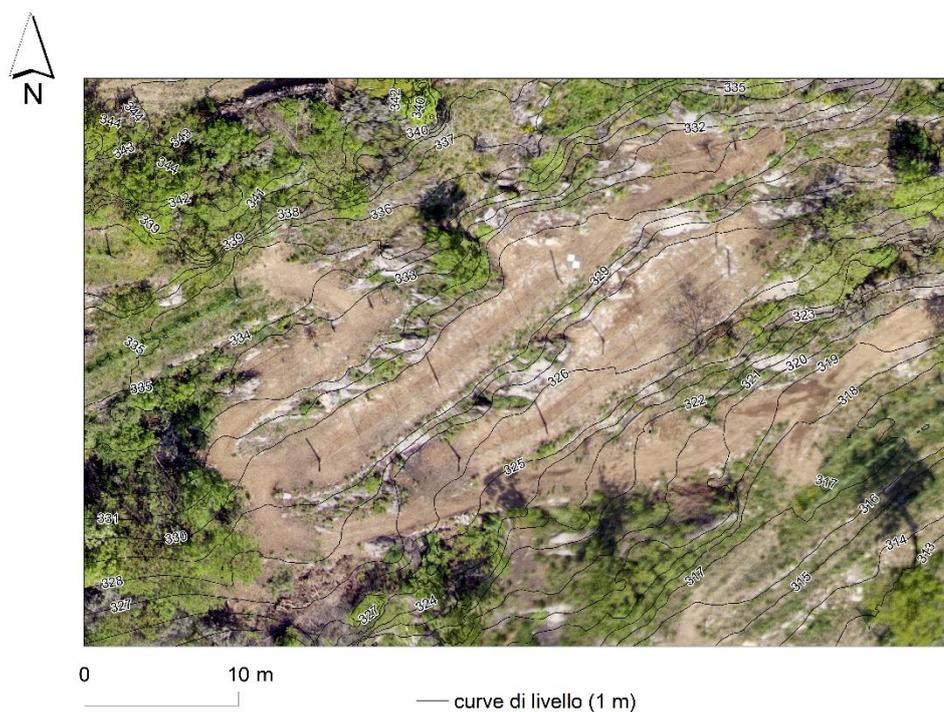
Figura 34: Prima area considerata per la dimostrazione dell'azione della rete di drenaggio sulla concentrazione del deflusso superficiale dell'acqua lungo le vie preferenziali

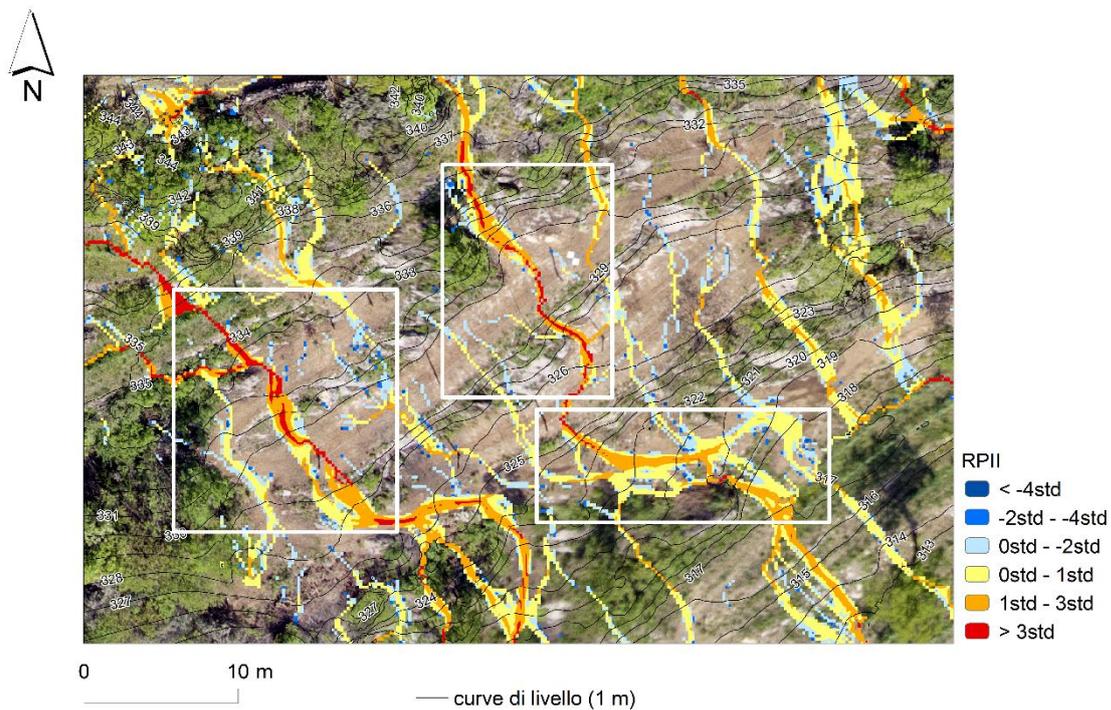
Figura 35: Calcolo dell'indice RPII nella prima area considerata. Le aree potenzialmente critiche sono evidenziate dai rettangoli bianchi

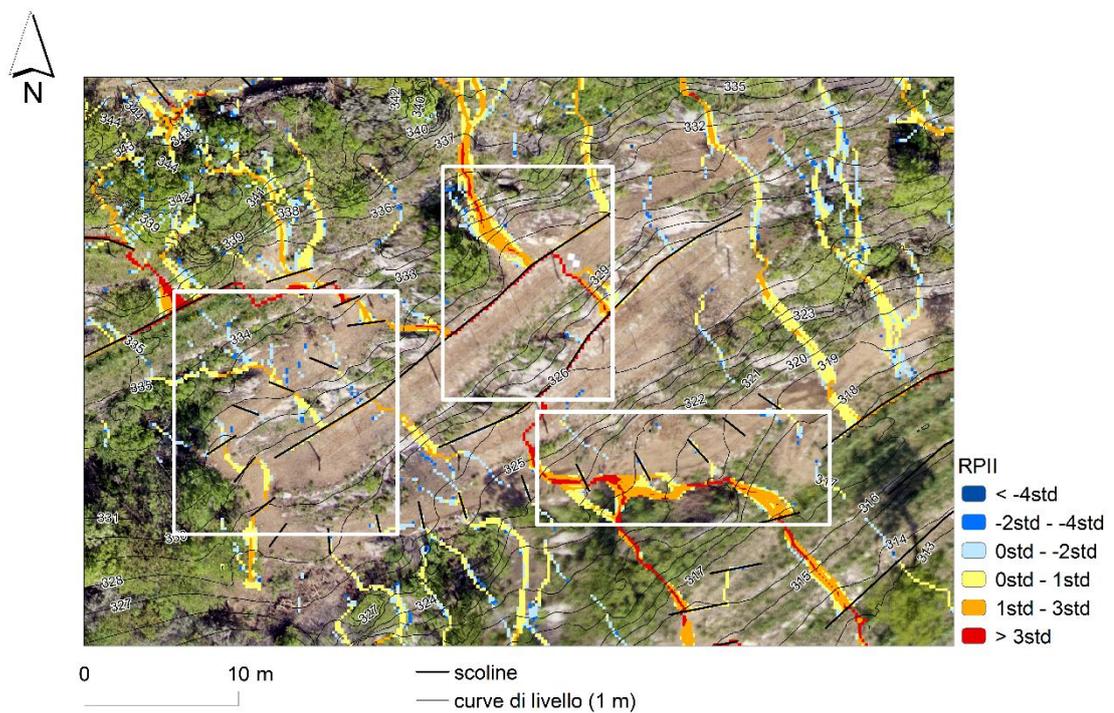
Figura 36: Azione della rete di scoline e variazione dell'indice RPII

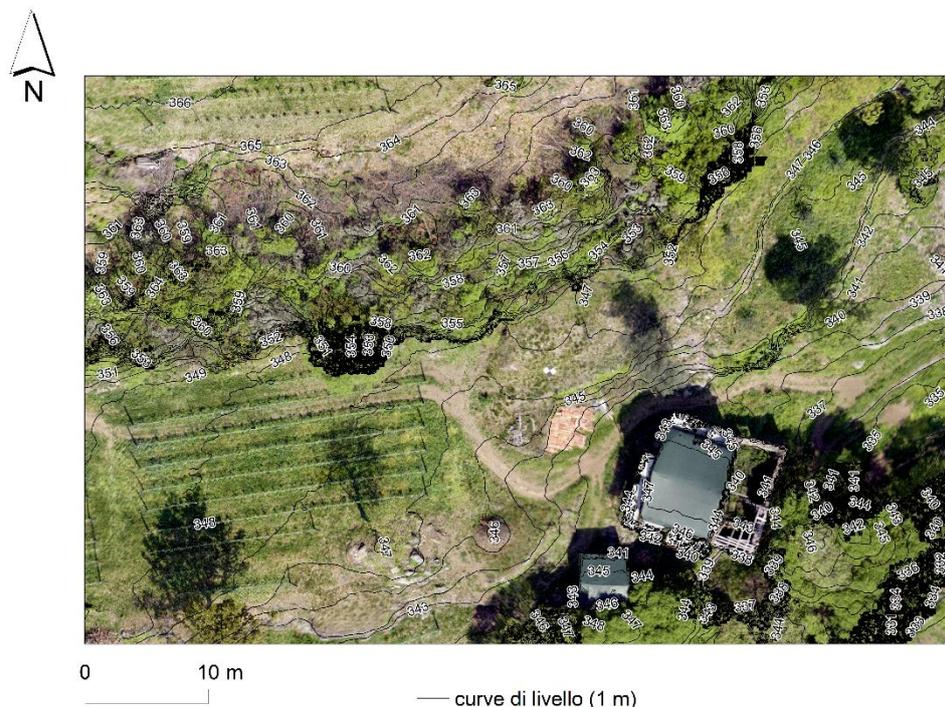
Figura 37: Seconda area considerata per la dimostrazione dell'azione della rete di drenaggio sulla concentrazione del deflusso superficiale dell'acqua lungo le vie preferenziali

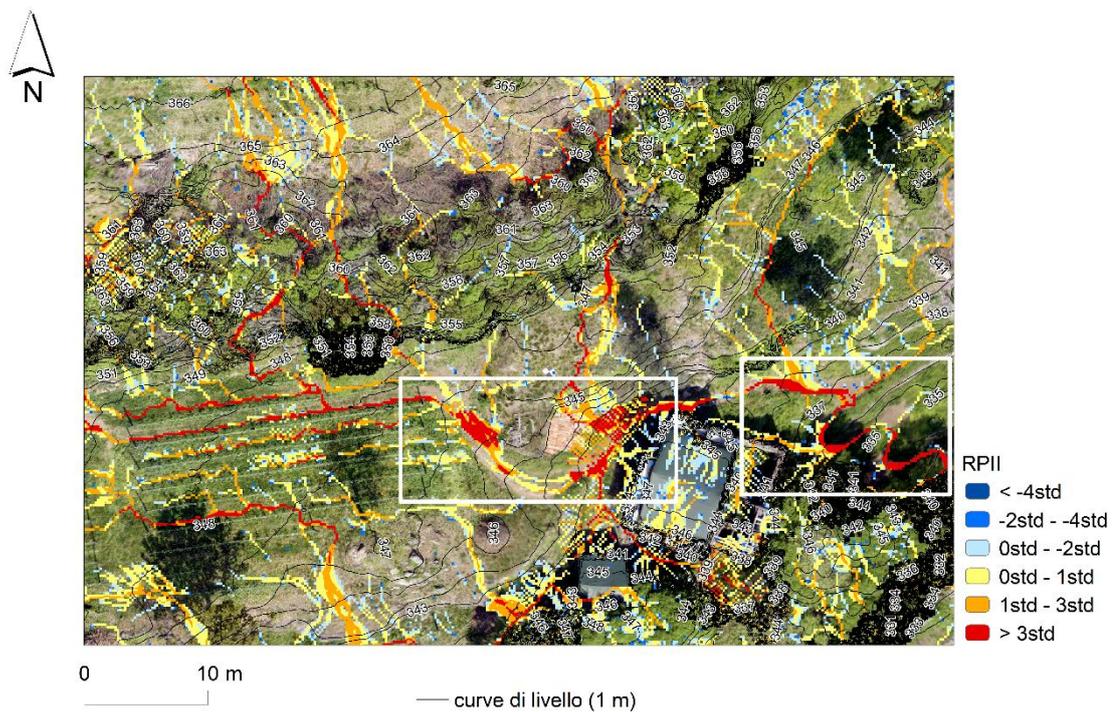
Figura 38: Calcolo dell'indice RPII nella seconda area considerata. Le aree potenzialmente critiche sono evidenziate dai rettangoli bianchi

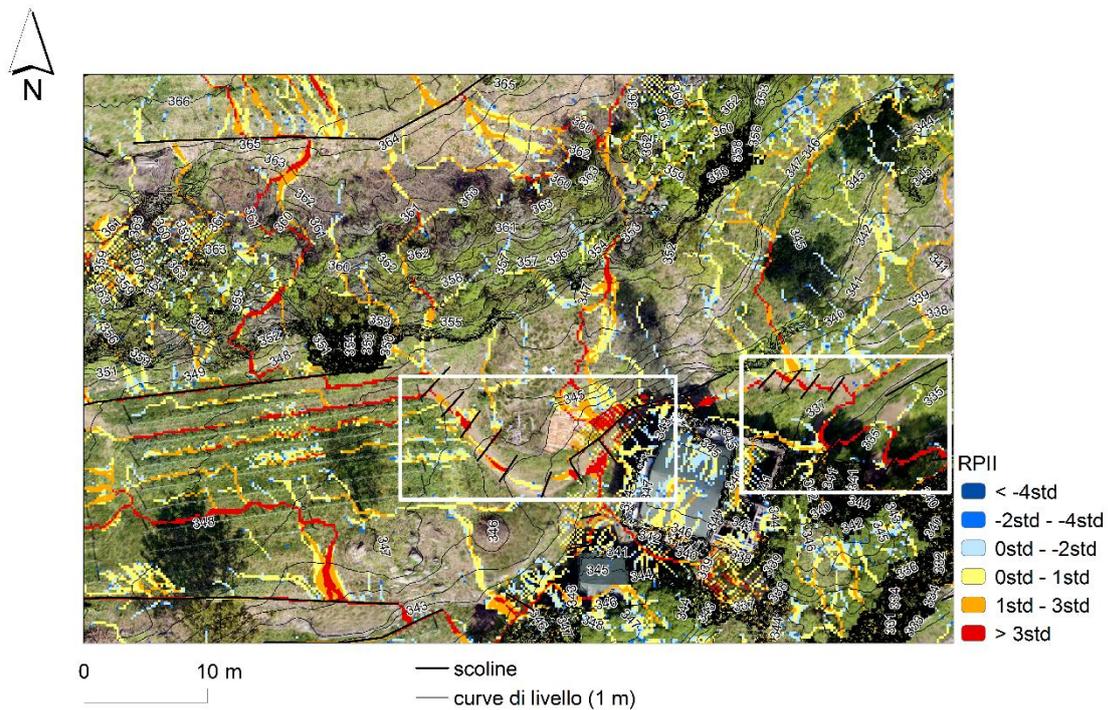
Figura 39: Azione della rete di scoline e variazione dell'indice RPII
