UNIVERSITÀ DEGLI STUDI DI PADOVA

Corso di laurea in Scienze e Tecnologie Agrarie

Impiego di droni per il monitoraggio e il  
mantenimento dei terrazzamenti agricoli in  
Valle Camonica

Laureando  
Michele Tosoni  
Matricola n.  
1130915

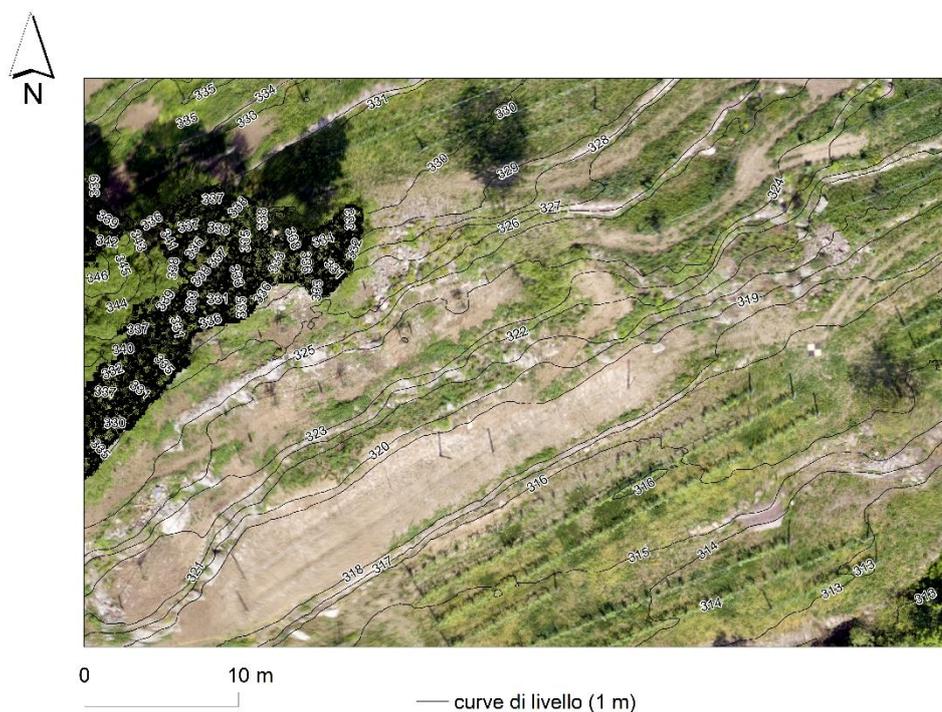
*Figura 40: Terza area considerata per la dimostrazione dell'azione della rete di drenaggio sulla concentrazione del deflusso superficiale dell'acqua lungo le vie preferenziali*

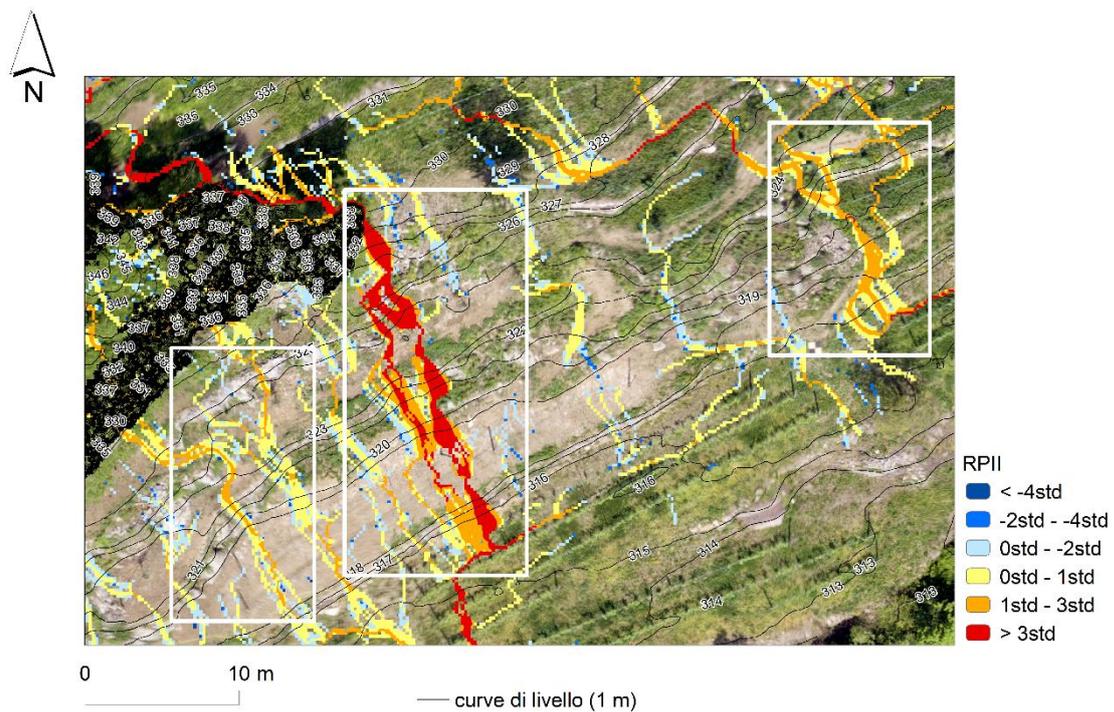
Figura 41: Calcolo dell'indice RPII nella terza area considerata. Le aree potenzialmente critiche sono evidenziate dai rettangoli bianchi

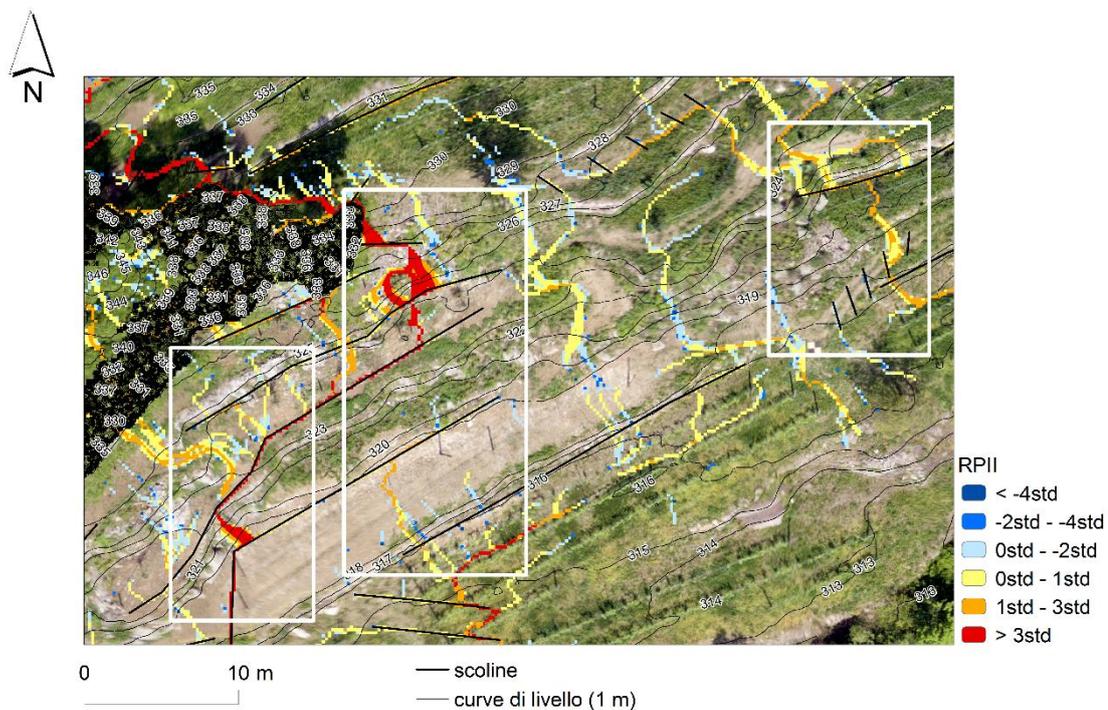
Figura 42: Azione della rete di scoline e variazione dell'indice RPII

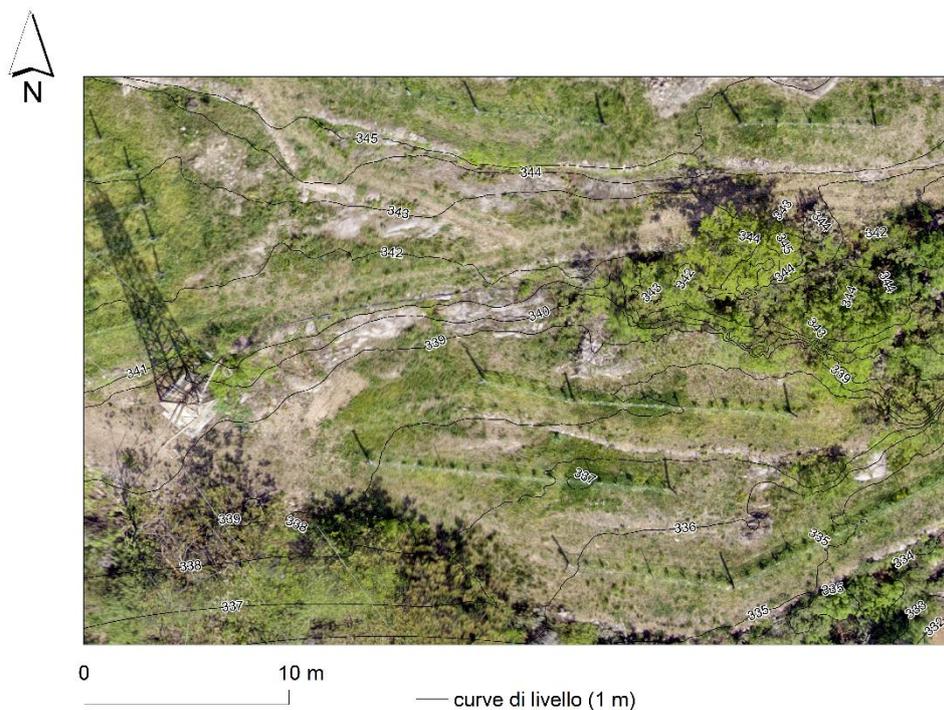
*Figura 43: Quarta area considerata per la dimostrazione dell'azione della rete di drenaggio sulla concentrazione del deflusso superficiale dell'acqua lungo le vie preferenziali*

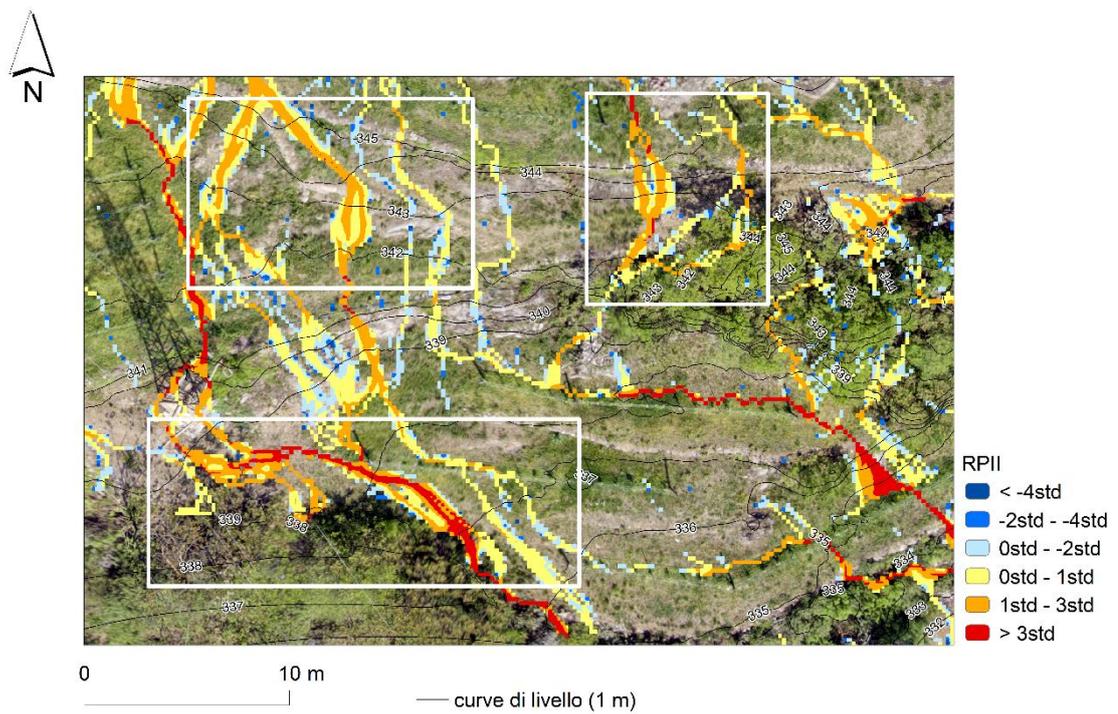
Figura 44: Calcolo dell'indice RPII nella quarta area considerata. Le aree potenzialmente critiche sono evidenziate dai rettangoli bianchi

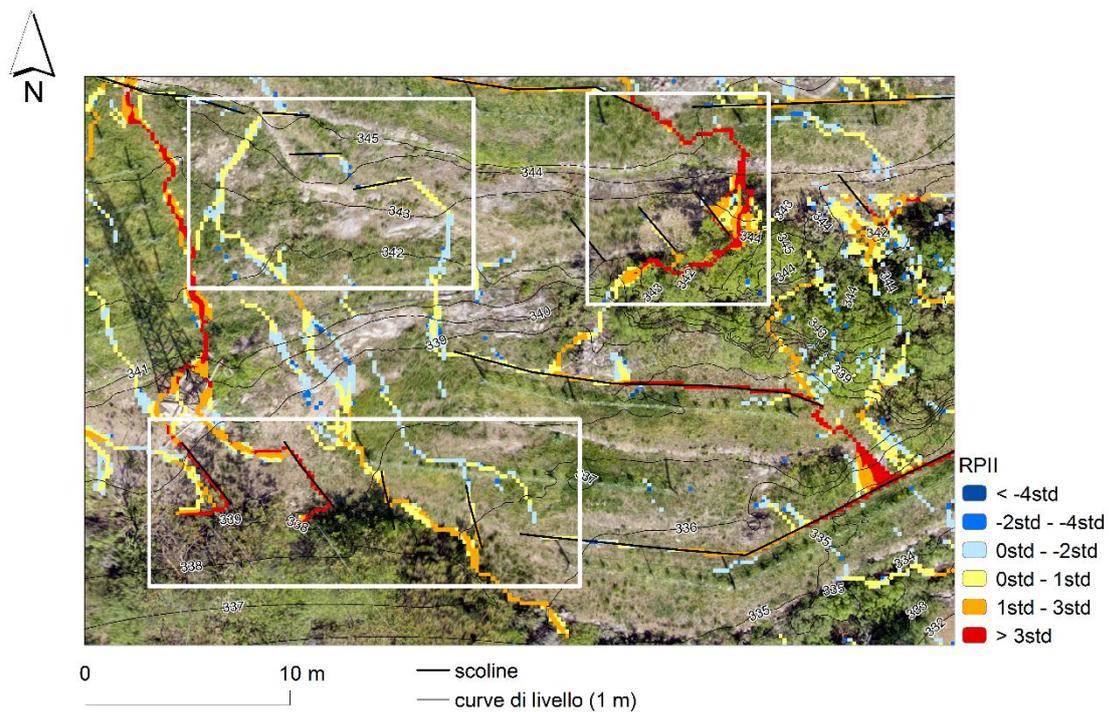
Figura 45: Azione della rete di scoline e variazione dell'indice RPII

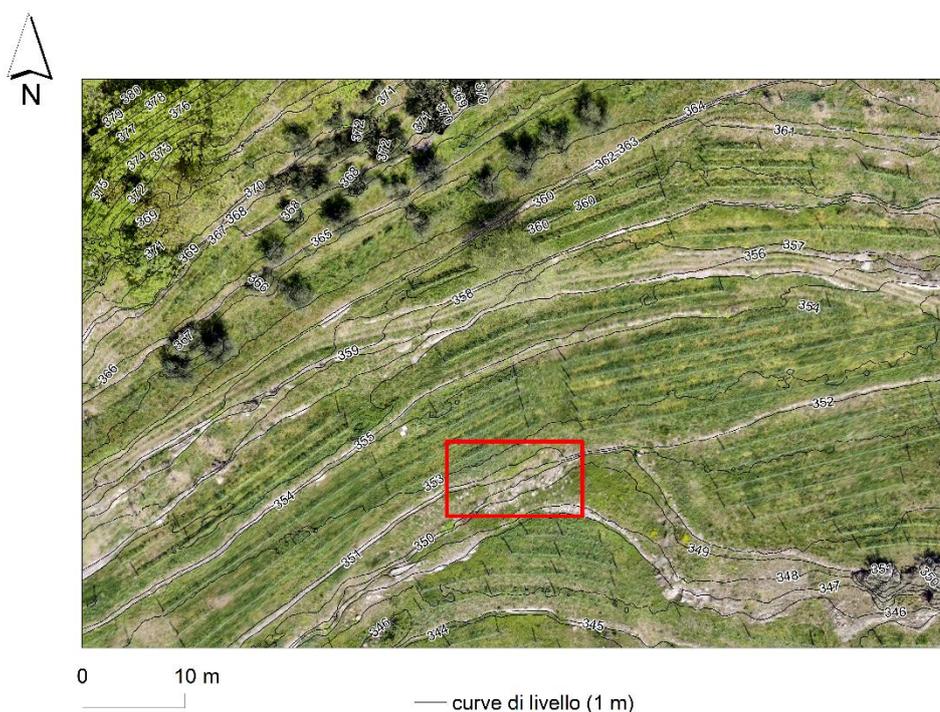
Figura 46: Quinta area considerata per la dimostrazione dell'azione della rete di drenaggio sulla concentrazione del deflusso superficiale dell'acqua lungo le vie preferenziali. Il rettangolo rosso delimita la zona in cui è avvenuto il crollo di un muro a secco

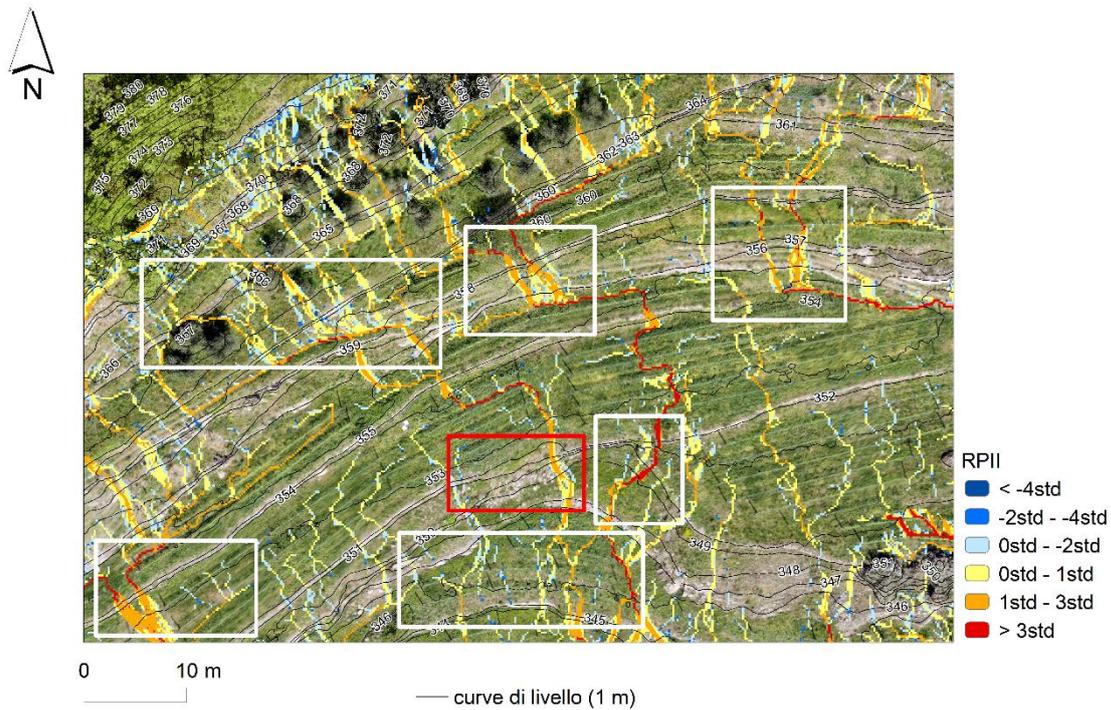
*Figura 47: Calcolo dell'indice RPII nella quinta area considerata. Si noti la corrispondenza tra la porzione di muro a secco crollata nel rettangolo rosso e la direzione della concentrazione del deflusso superficiale dell'acqua lungo le vie preferenziali. Le aree potenzialmente critiche sono evidenziate dai rettangoli bianchi*

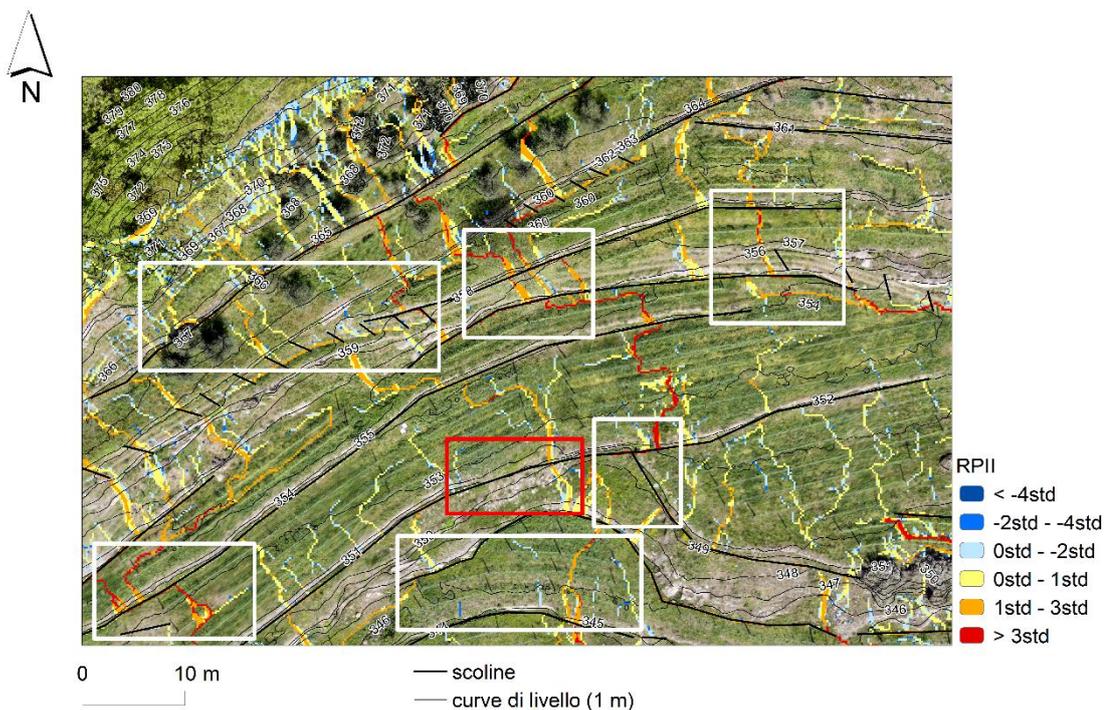
Figura 48: Azione della rete di scoline e variazione dell'indice RPII

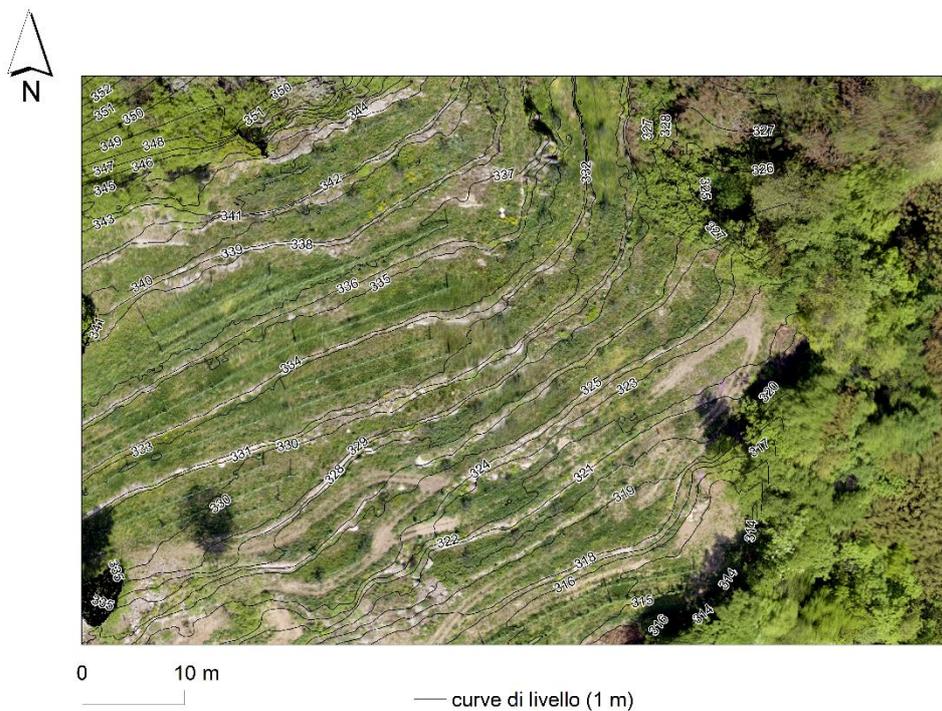
*Figura 49: Sesta area considerata per la dimostrazione dell'azione della rete di drenaggio sulla concentrazione del deflusso superficiale dell'acqua lungo le vie preferenziali*

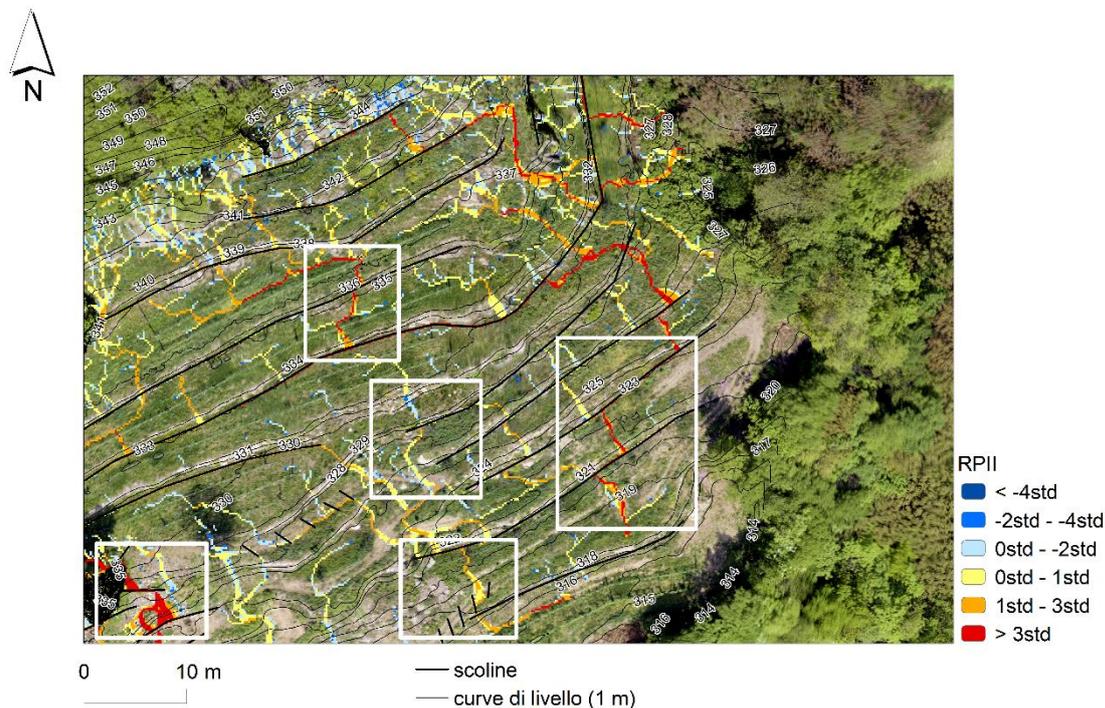
Figura 51: Azione della rete di scoline e variazione dell'indice RPII

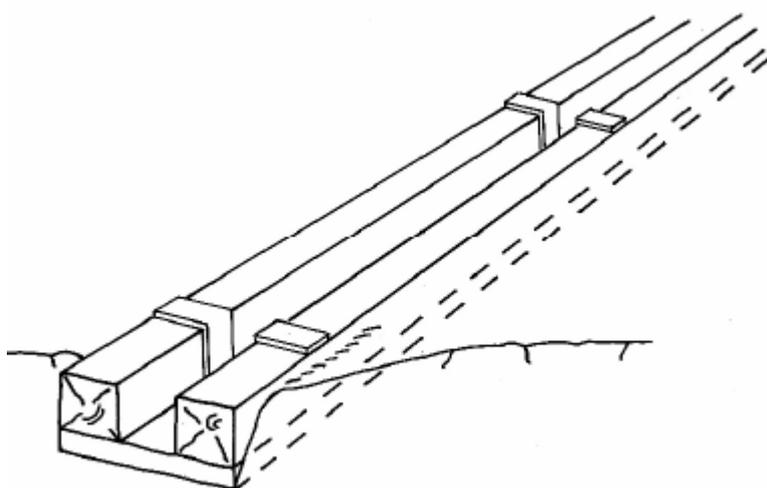
Figura 52: Canaletta in legno dotata di ferri distanziatori ad omega rovesciato (Fonte: Bortoli 1982)

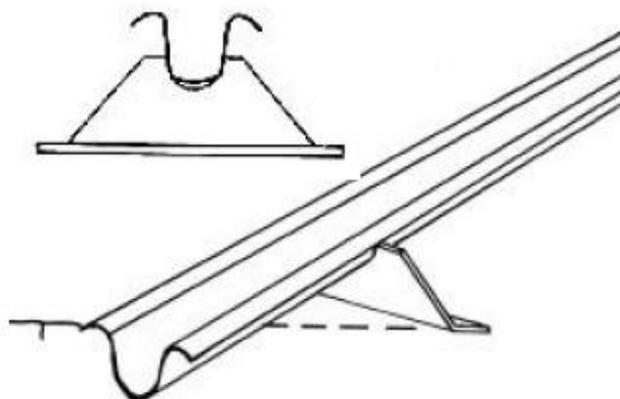
Figura 53: Canaletta in metallo (Fonte: Bortoli 1982)

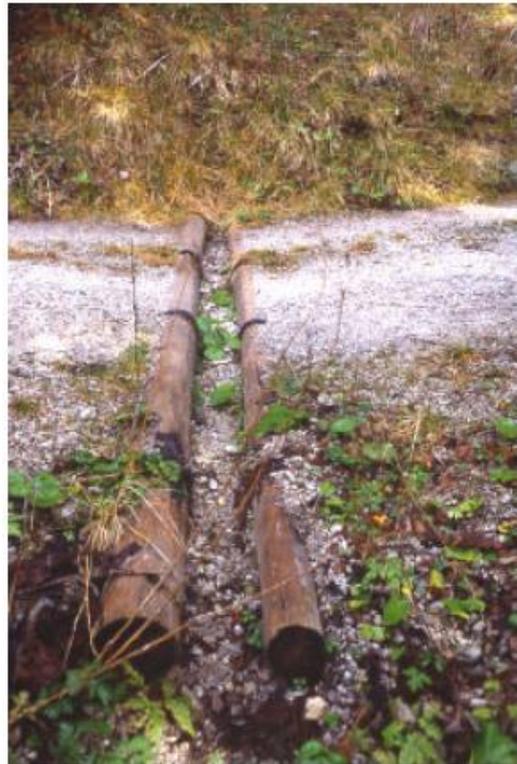
Figura 54: Canaletta in tronchetti (Fonte: Bortoli 2001)

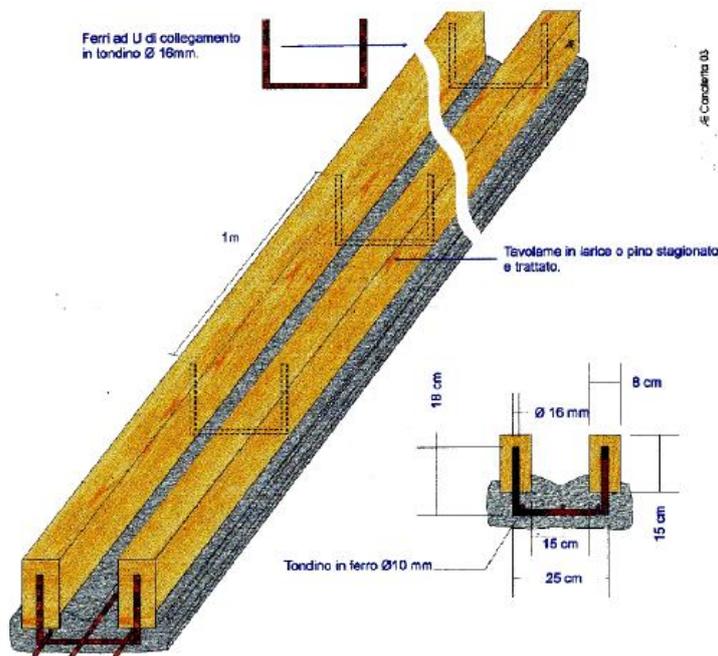
- Canalette in legname e fondo cementizio: sono realizzate unendo un fondo di malta a due tavole di legno tenute salde fra di loro da ferri a U fissati in basso (Fig. 55).

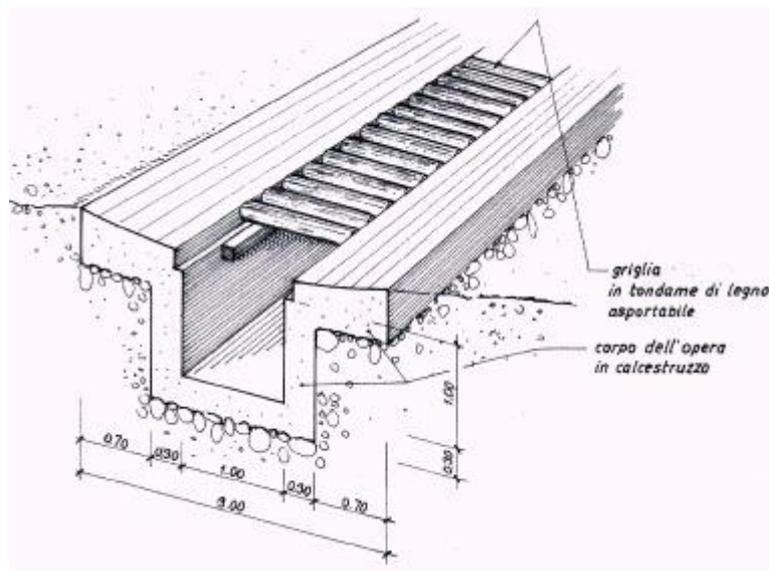
Figura 56: Canaletta in calcestruzzo (Fonte: Bortoli 2001)
