**UNIVERSITA' DEGLI STUDI DI PADOVA FACOLTA' DI INGEGNERIA**

**Tesi di Laurea**

**RILIEVO E RESTITUZIONE BI E TRI-DIMENSIONALE DELLA CELLA  
CAMPANARIA E DEL SOVRASTANTE TAMBURO DELLA TORRE DELLA  
BASILICA DEI SS. FELICE E FORTUNATO A VICENZA; E CONSEGUENTE  
VALUTAZIONE DELLE CONDIZIONI DI SOLLECITAZIONE DEGLI  
ELEMENTI LAPIDEI E MURARI.**

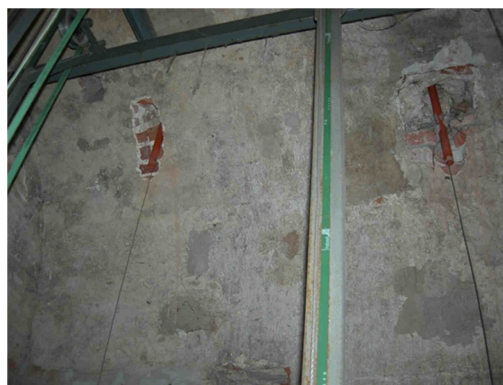
**Fig. 1.1.11** – Volta a botte.

Il terzo impalcato ligneo è situato a quota 20.20 m. Pavimenta un locale di dimensioni 2.6x2.45 m dove trovano alloggio i meccanismi dell'orologio visibile in facciata ovest (Fig.1.1.10). L'accesso al locale è dalla nona rampa e l'impalcato si trova un metro sotto la quota della soglia d'ingresso. Il locale è coperto da una volta a botte in muratura (Fig.1.1.11).

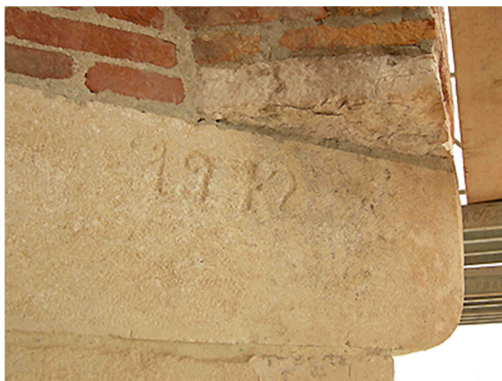
**Fig. 1.1.16** – Modiglioni sostituiti dopo il crollo

I modiglioni sostituiti distinguibili dagli originali scaligeri (Fig. 1.1.16) riportano incisa la data dell'intervento (1972), in analogia con l'incisione di cui alla figura 1.1.4.

Pertanto fu eseguito un intervento radicale con sostituzione di otto modiglioni che opportunamente collegati con leganti cementizi al fusto della torre, resero più sicuro e durevole il camminamento merlato.

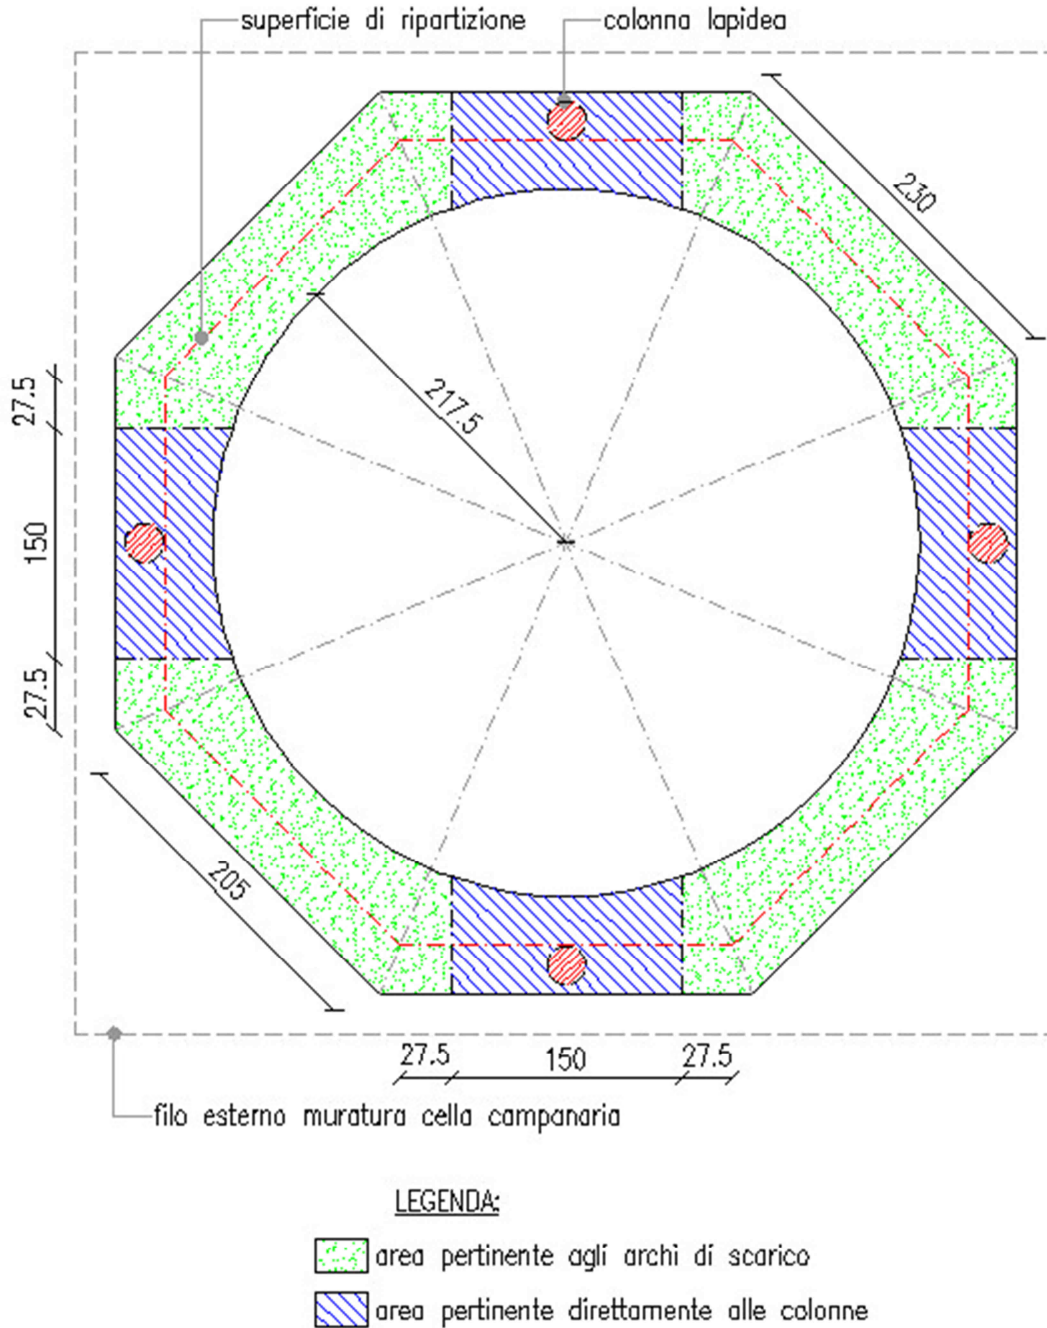
Fig. 3.6.1 – Schema generale di ripartizione dei carichi.

Come anticipato in questo capitolo alla sezione III, ad ogni colonna compete uno sviluppo di muratura insistente direttamente su di essa della misura di 150 cm (Fig. 3.6.1 e Fig. 3.3.1).

Su ogni arco di scarico insiste invece uno sviluppo di muratura della misura di 260 cm (205+27.5+27.5 cm, vedasi Fig. 3.6.1).

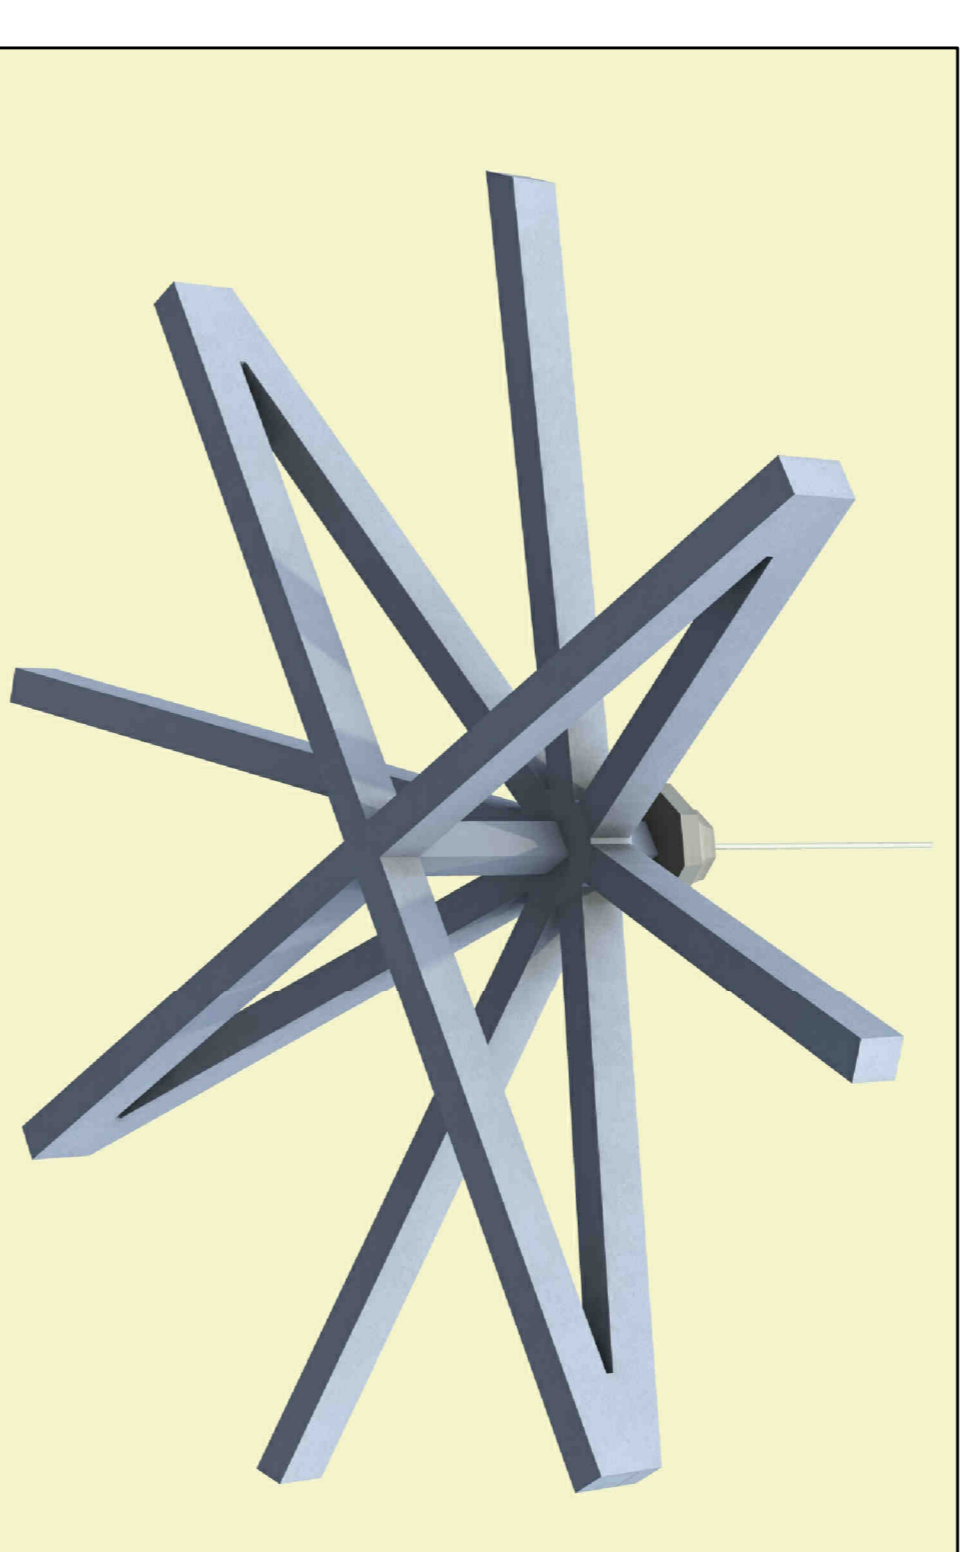
TAV 01  
 Oggetto: Copertura lamburo  
 Scale: 1:10 - 1:20

STRUTTURA IN C.A. DELLA COPERTURA – PROSPETTO NORD  
 scala 1:20

PARTICOLARE GUGLIA  
 scala 1:20

SEZIONI TRASVERSALI DEGLI ELEMENTI IN C.A.  
 scala 1:20

SEZIONE TIPO COPERTURA  
 scala 1:10

La pendenza rilevata è del 37%, circa 20°.56. La struttura principale a sostegno della copertura è interamente in cemento armato, costituita dall'incrocio retto di due capriate e da ulteriori quattro travi di falda lungo le bisettrici che queste formano incrociandosi.

Le travi di falda e le travi di catena hanno sezioni di circa 16x21 cm. Il monaco comune alle due capriate misura in sezione 16x16 cm.

Poggiante sulle travi di falda e sulla muratura perimetrale vi sono dei morali in legno massiccio di misura 8x8 cm posti con un interasse di circa 30 cm. I morali poggiano sulle travi di falda su apposite tasche e l'ancoraggio è garantito da staffature metalliche.

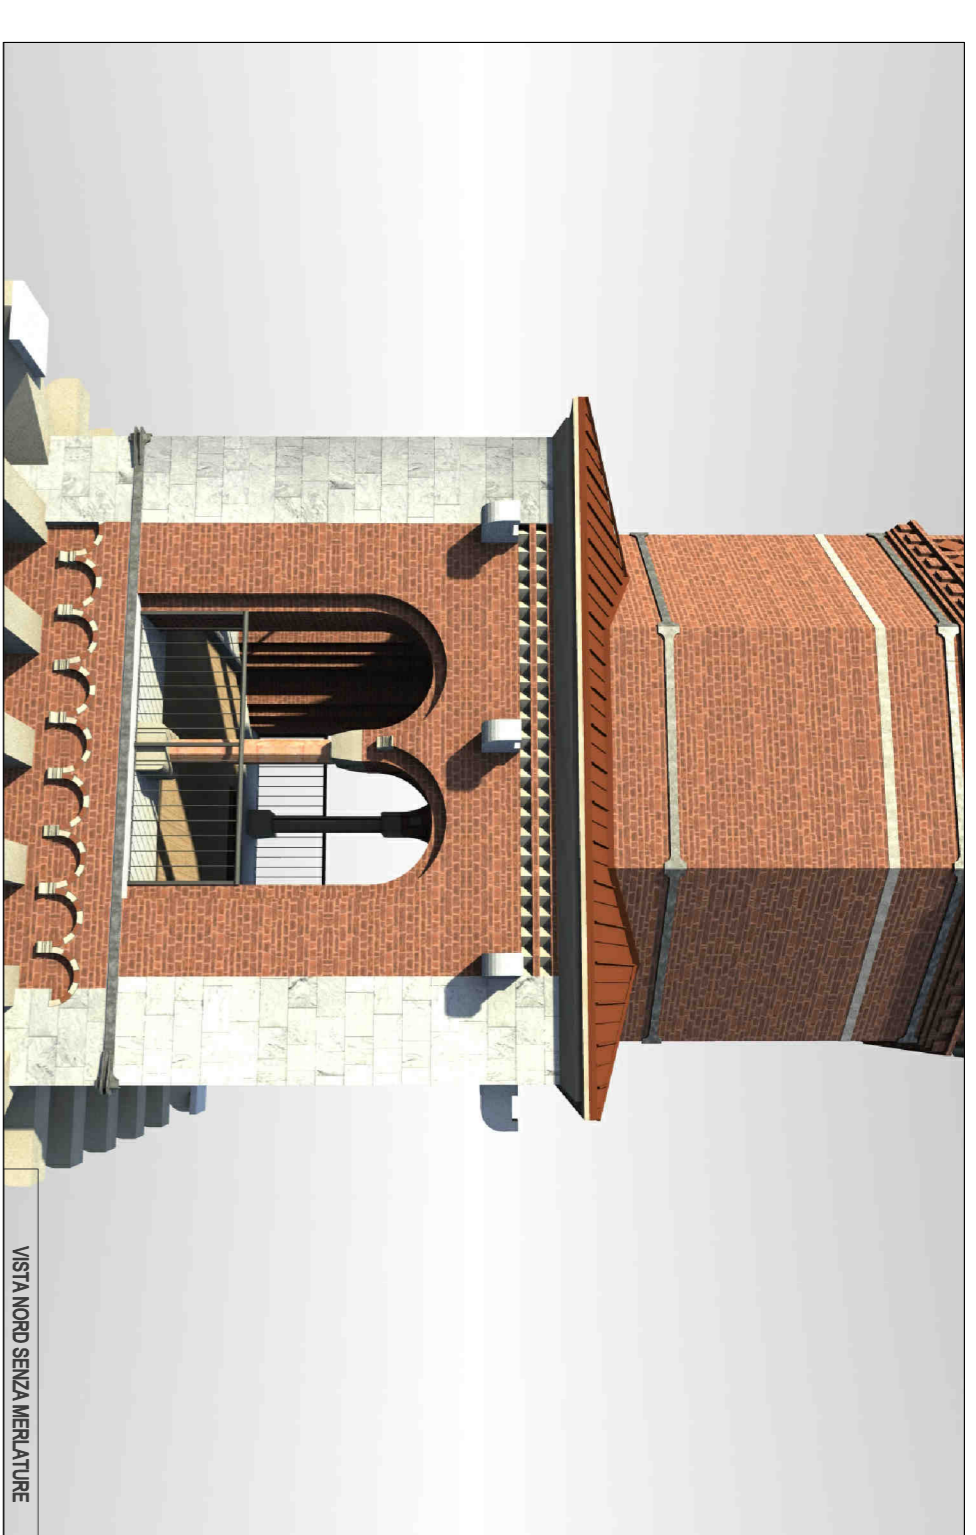
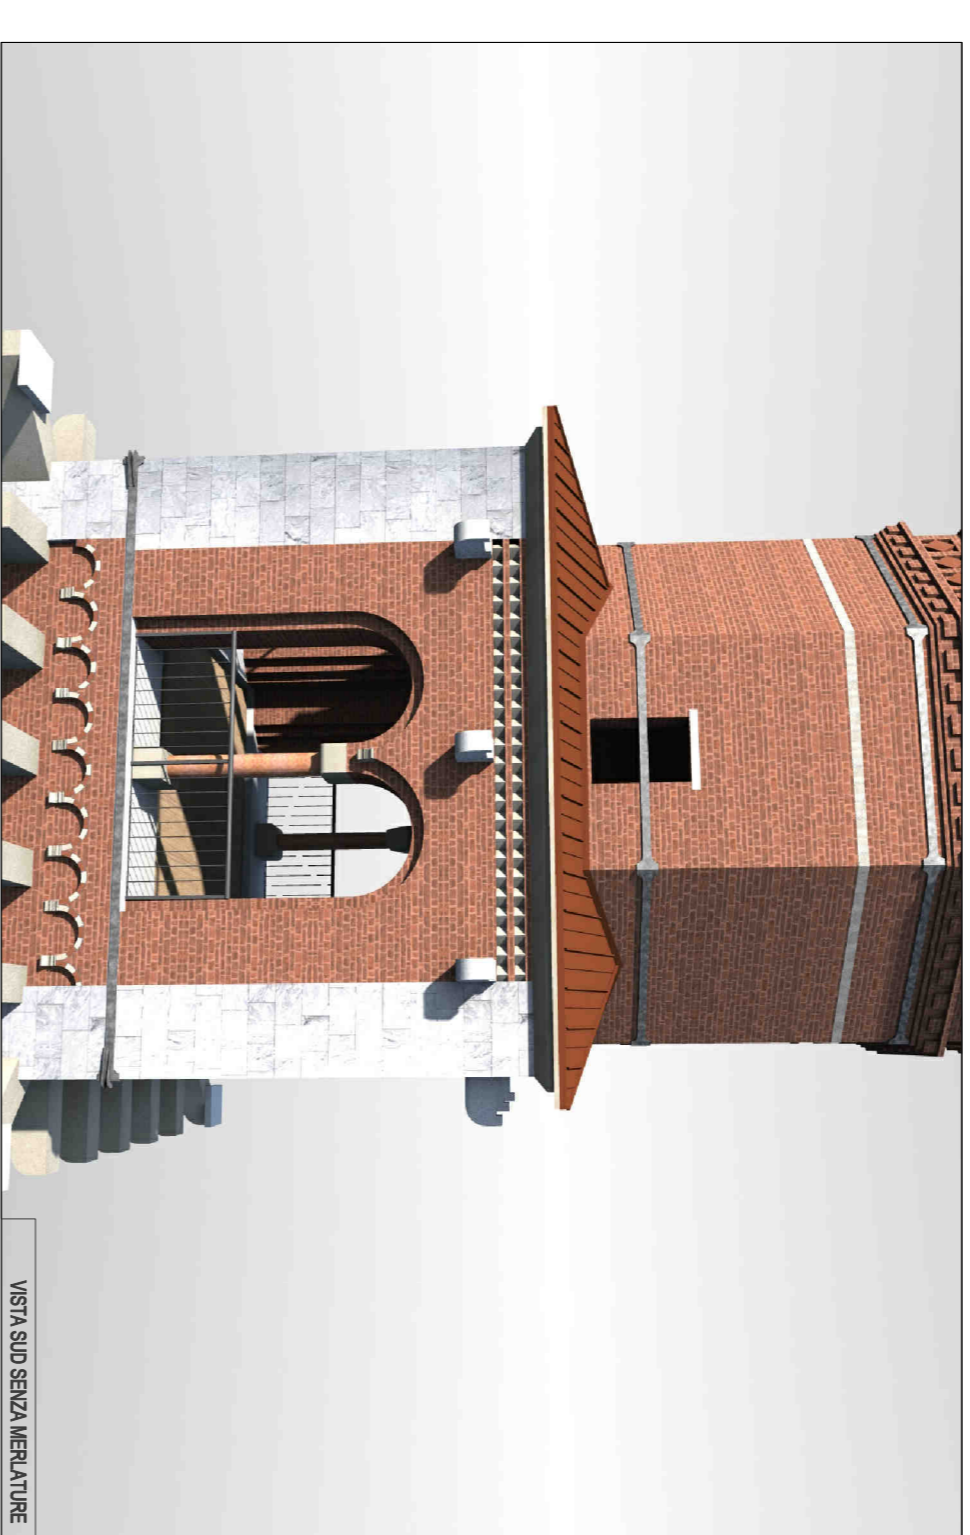
TAV. 02  
 Oggetto: Cella Campanaria  
 Scala: 1:20  
 Laureando: Paolo Diego 41448 /0

PIANTA CELLA CAMPANARIA  
Scala 1:20
