UNIVERSITÀ DEGLI STUDI DI PADOVA
DIPARTIMENTO DI INGEGNERIA CIVILE, EDILE E AMBIENTALE
Department Of Civil, Environmental and Architectural Engineering

TESI DI LAUREA

**ANALISI DELLA CAPACITÀ PORTANTE DI UN PONTE IN
FUNZIONE DEL DETERIORAMENTO
CASO STUDIO: PONTE SUL TORRENTE MAVIGLIANO**

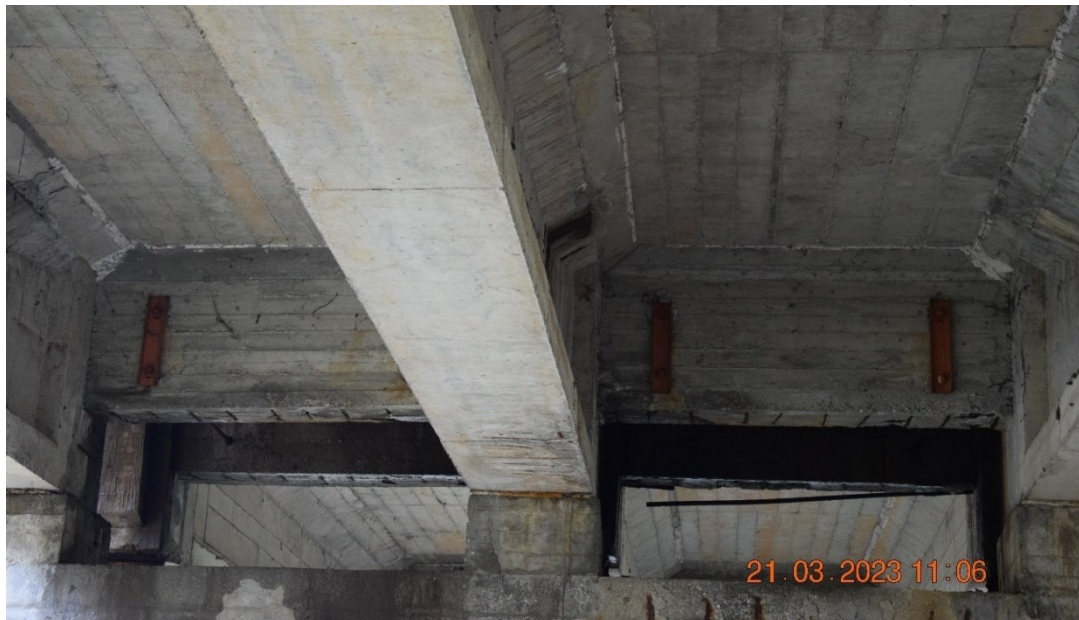
Figura 2-15 Viadotto Fosso Silicara, traverso - ferro longitudinale sospeso

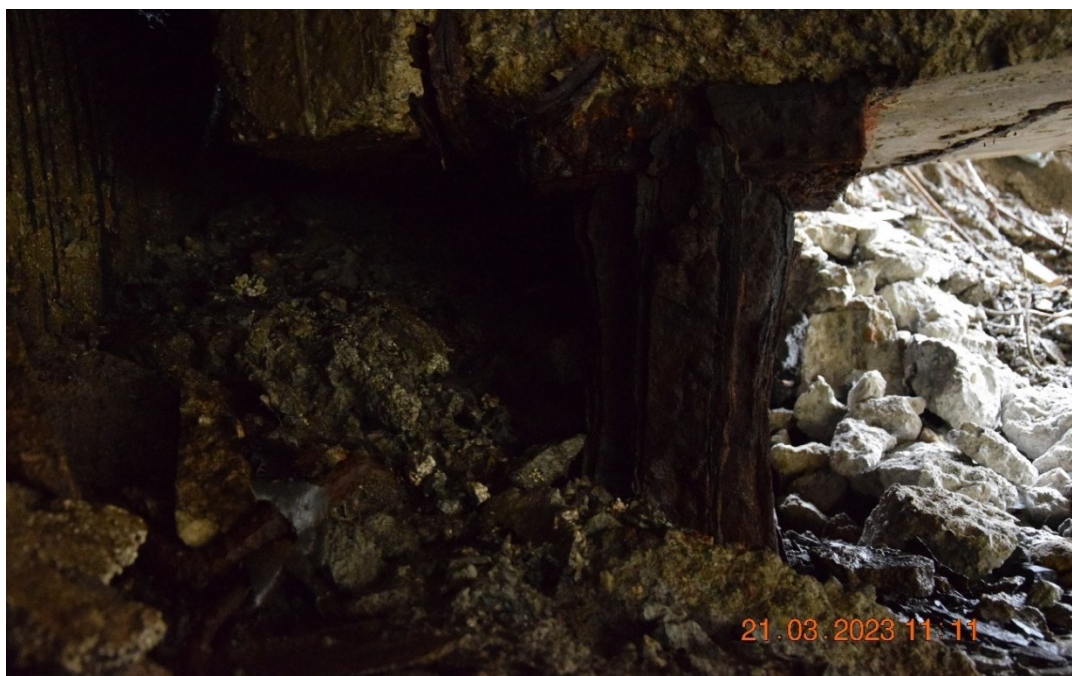
Figura 2-16 Viadotto Fosso Silicara, apparecchio d'appoggio - ossidazione (G=2), bloccaggio (G=4) e presenza di detriti (G=2)

2-16). Il deterioramento degli appoggi pendolari in acciaio, fa sì che questi siano da considerarsi elementi critici nell'ambito del rischio sismico.

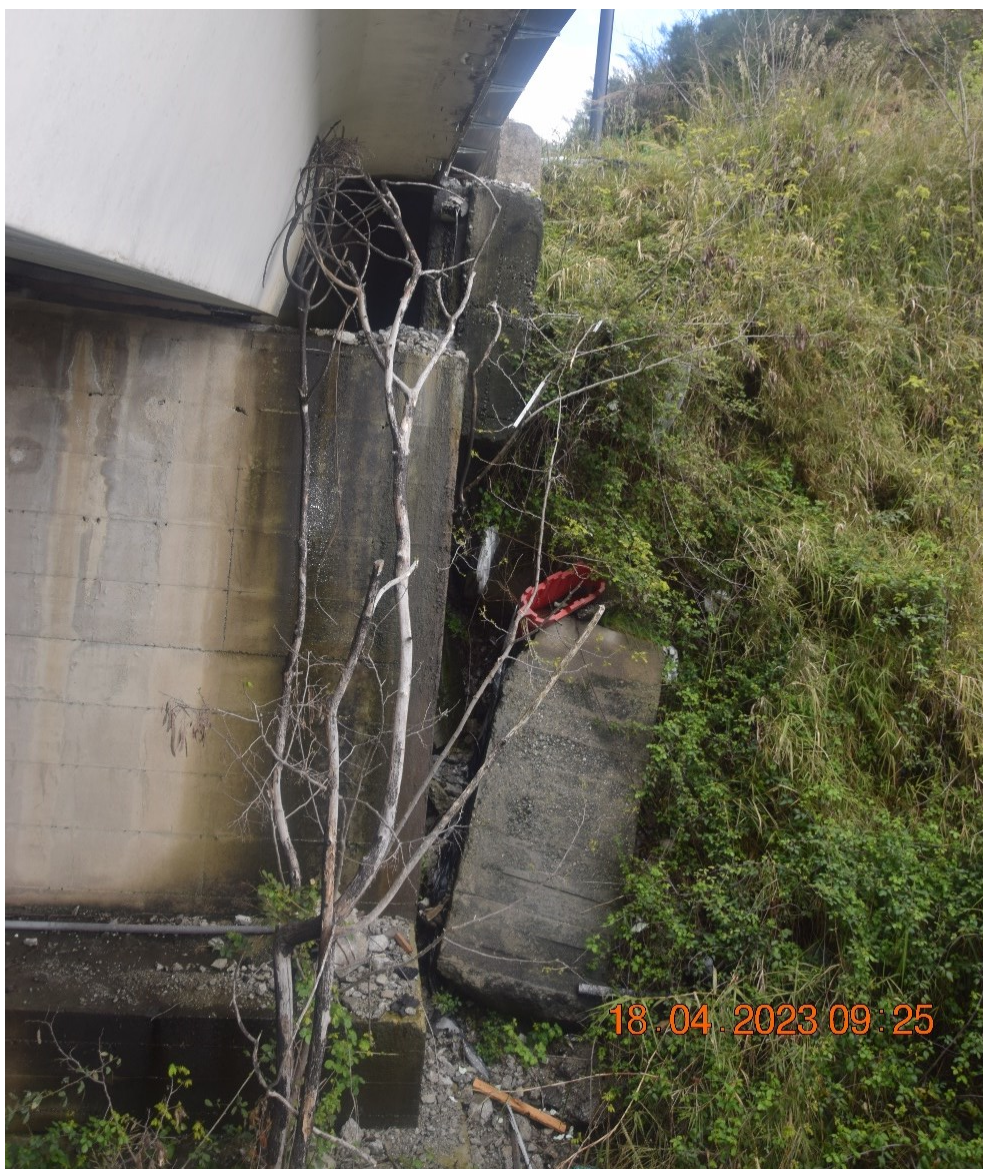
Figura 2-17 Viadotto Valle Vomice, spalla - porzione di muro andatore crollata

Come difetto di maggior rilievo si deve però segnalare che per una spalla una porzione del muro andatore di sinistra è crollata (*Figura 2-17*).

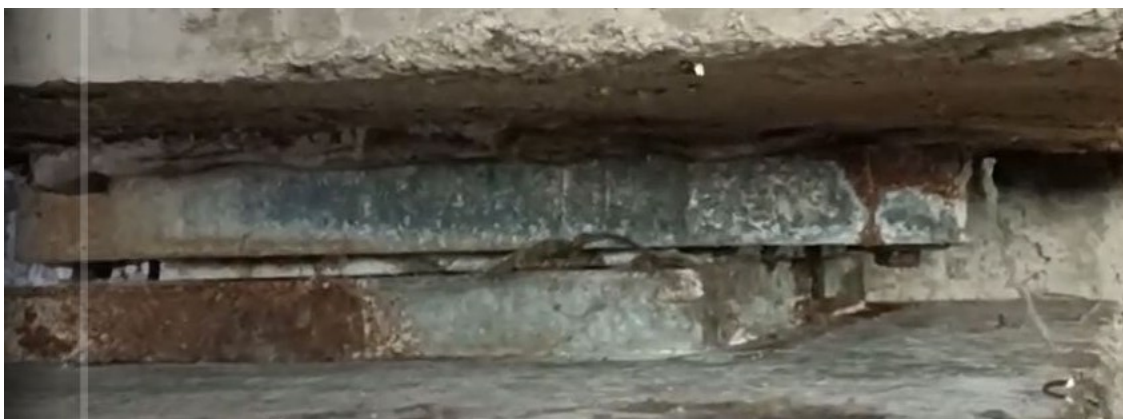
Figura 2-18 Viadotto Mavigliano, apparecchio d'appoggio - preregolazione sbagliata (G=4)

Una situazione più gravosa si riscontra negli appoggi in quanto la gran parte degli apparecchi d'appoggio in teflon presenta una preregolazione sbagliata, deducibile dalle eccessive deformazioni orizzontali dei dispositivi stessi (*Figura 2-18*). A complicare il quadro difettologico, in circa metà degli appoggi si è rilevata l'ossidazione delle componenti in acciaio (*Figura 2-19*). Gli apparecchi d'appoggio risultano essere degli elementi con condizione critica nell'ambito del rischio sismico.

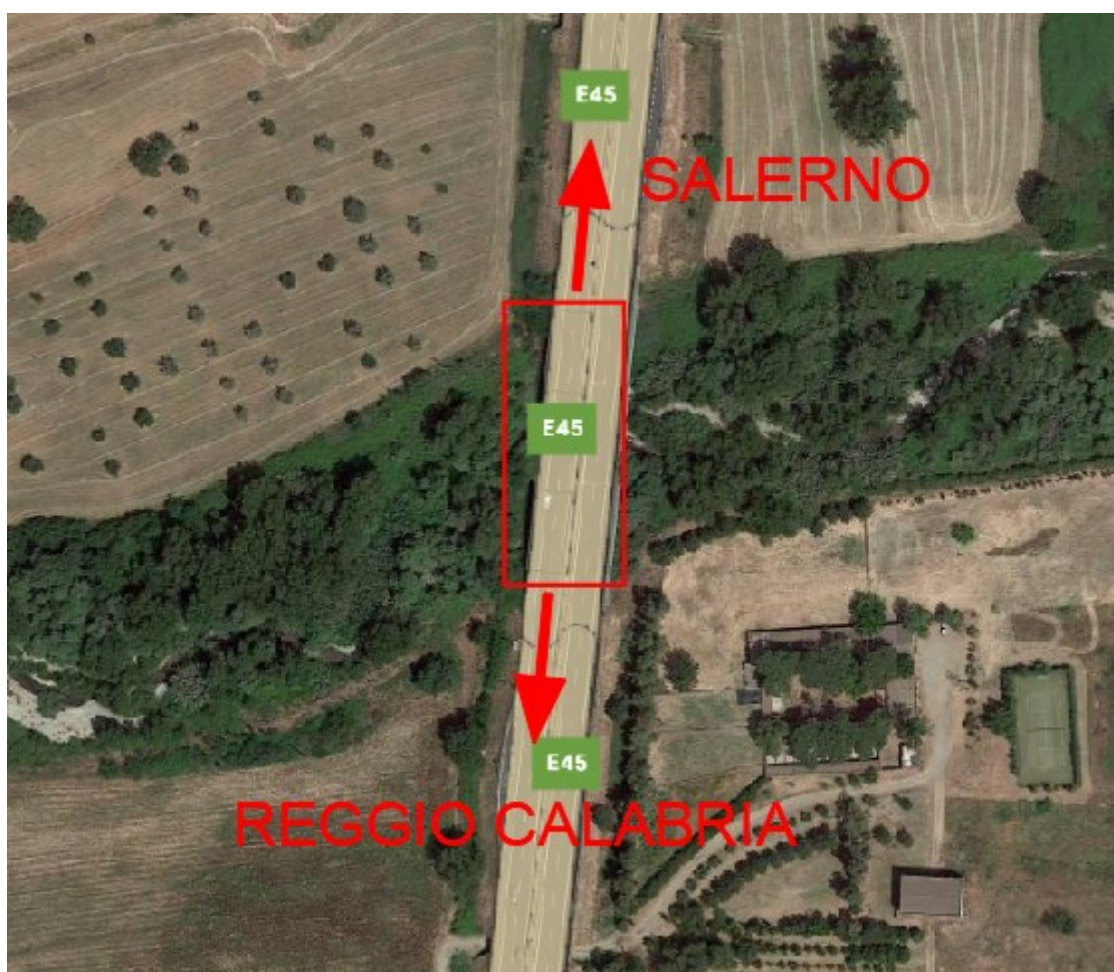
Figura 3-1 Ponte sul torrente Mavigliano (carreggiata Sud), foto aerea

Il Viadotto Mavigliano consente di attraversare l'omonimo torrente.

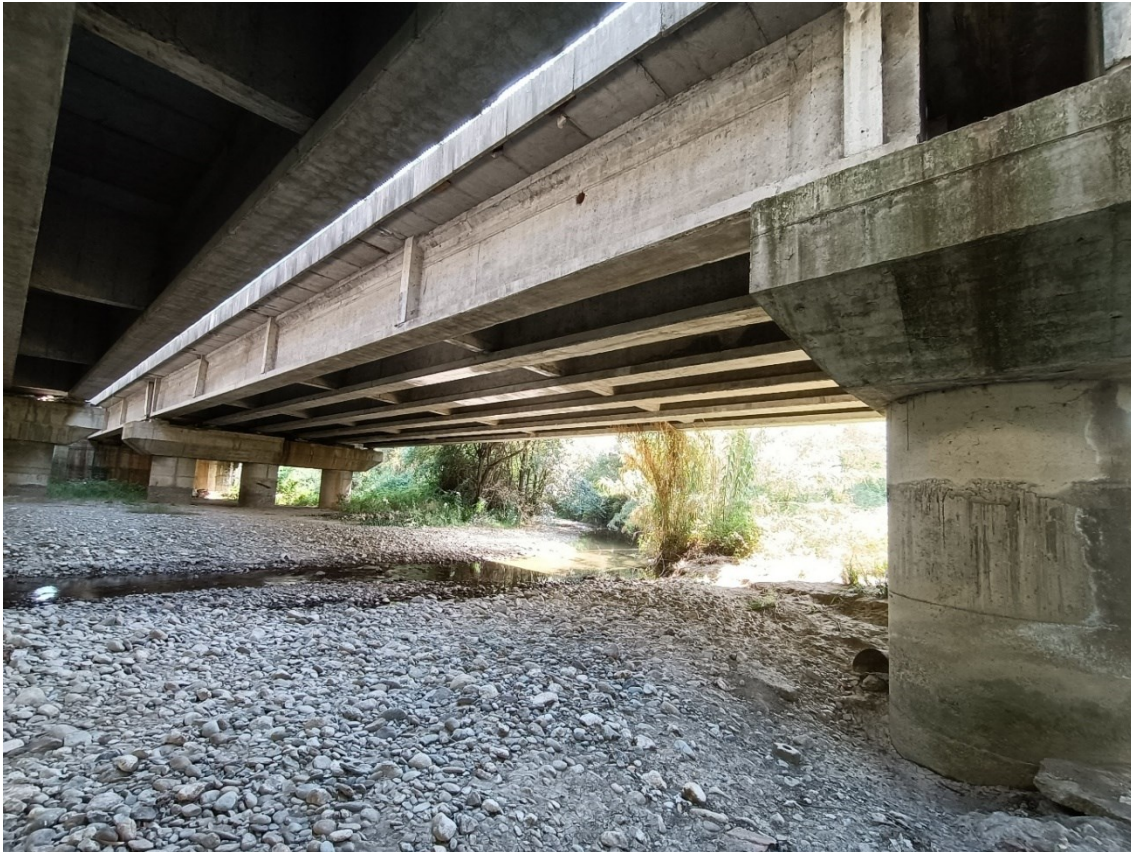
Figura 3-3 Ponte sul torrente Mavigliano (carreggiata Sud), inquadramento generale dell'opera

Il ponte è a travate in semplice appoggio (schema isostatico) e si sviluppa per 85,70 m su tre campate, di cui quella centrale ha una luce maggiore (33 m) rispetto alle laterali, *Figura 3-2 e Figura 3-3*.

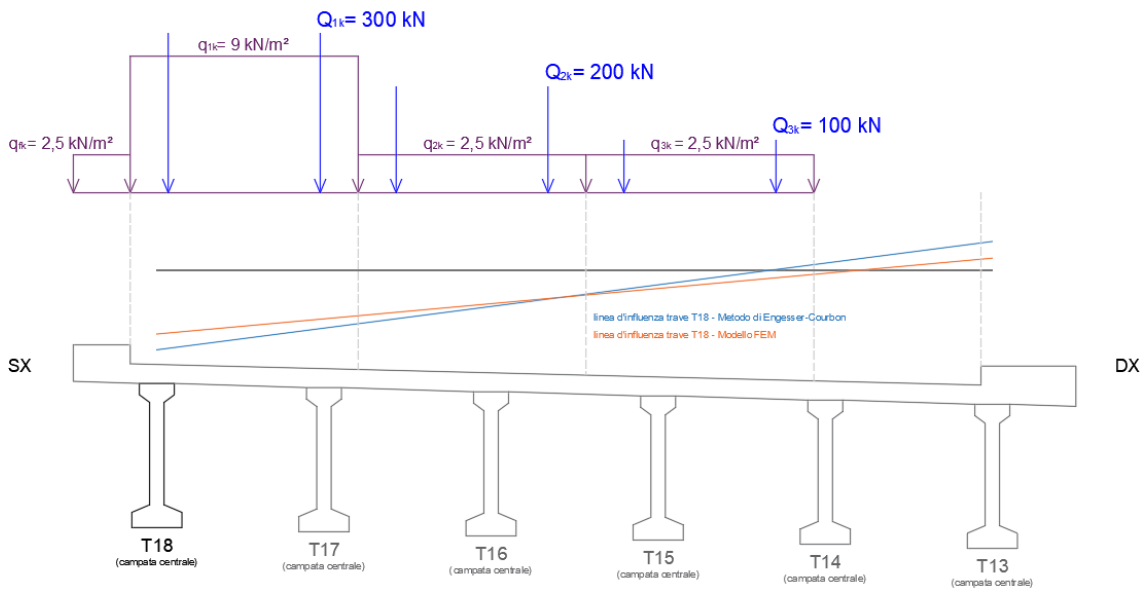
Figura 4-20 Ponte sul torrente Mavigliano, distribuzione trasversale dei carichi da traffico

Si fa riferimento alla distribuzione trasversale dei carichi da traffico che massimizza gli effetti per la trave di bordo T18, di seguito riportata, nelle analisi svolte per determinare la capacità portante del Ponte sul torrente Mavigliano.

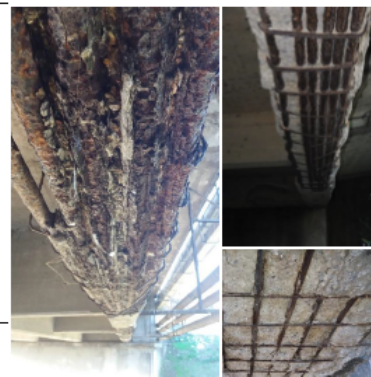
Figura 6-3 Scheda difettologica, armatura ossidata / corrosa (Allegato C, LLGG)

Il fenomeno è visibile laddove sono presenti distacchi di copriferro ed è maggiormente evidente in corrispondenza di vespai. Fasi anteriori del degrado sono eventuali lesioni in corrispondenza delle barre di armatura, la cui evoluzione potrebbe provocare il completo distacco di copriferro e la conseguente esposizione delle barre stesse. L'armatura ossidata e/o corrosa non si deve confondere con le staffe scoperte e/o ossidate, fenomeno che si riferisce specificatamente alle armature trasversali degli elementi, laddove esse siano presenti e ben distinguibili da quelle longitudinali.

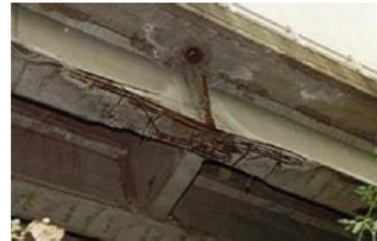
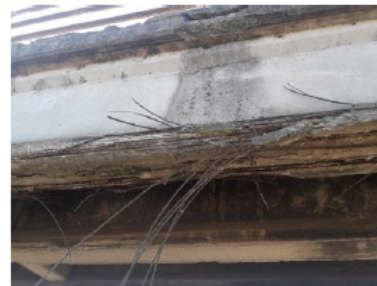
Figura 6-4 Scheda difettologica, riduzione armatura di precompressione (Allegato C, LLGG)

Il fenomeno si presenta laddove gli effetti di acqua e di umidità sono evidenti sul materiale. È pertanto concomitante con altri difetti, quali umidità dall'interno, guaine degradate e fili ossidati e fili aderenti in vista/ossidati.
