UNIVERSITÀ DEGLI STUDI DI PADOVA

**CORSO DI LAUREA MAGISTRALE A CICLO UNICO IN
INGEGNERIA EDILE-ARCHITETTURA**

Tesi di Laurea

**ANALISI CRITICA DELL'INFLUENZA DELLE
TRASFORMAZIONI STORICHE SUL COMPORTAMENTO
STRUTTURALE DEL COMPLESSO DELLA LOGGIA AMULEA**

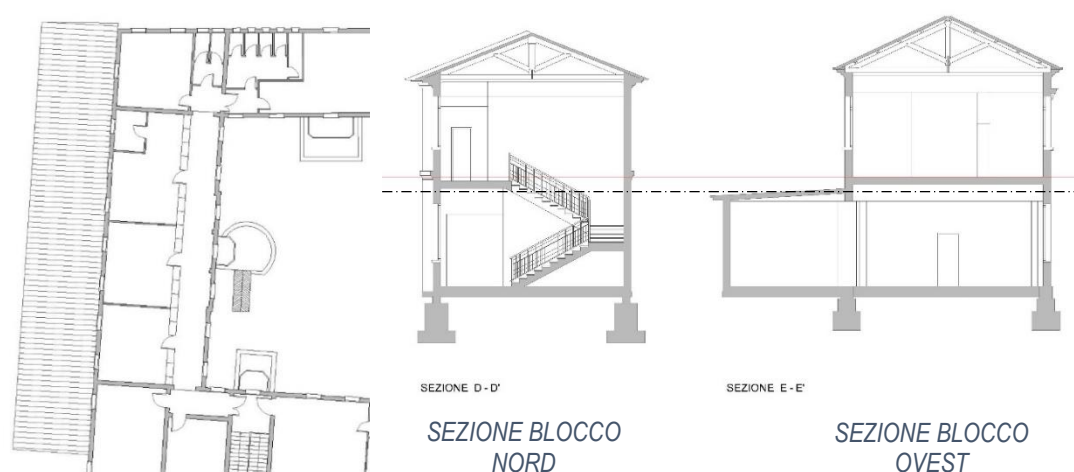
Figura 4.06 identificazione in pianta e sezione della differenza di quota tra solaio blocco nord e ovest

Per quello che riguarda invece gli edifici retrostanti la Loggia (figura 4.08, 4.09) è stato eseguito un sopralluogo attento a rilevare oltre alla corrispondenza delle planimetrie fornite dal Comune di Padova con lo stato di fatto anche la presenza di nicchie, canne fumarie. Anche per questo complesso sono state confrontate le misure contenute nei documenti con quelle rilevate in sito con distanziometro laser e cordella metrica ma non sono state rilevate sostanziali differenze. La presenza di controsoffitti sia al piano terra che al piano primo ha tuttavia impedito di misurare l'altezza a cui si impostano i solai. Nonostante si presenti regolare in pianta ed in alzato, questo complesso è stato costruito in periodi differenti e ha subito nel corso degli anni una serie di modifiche strutturali (tra cui la sopraelevazione dell'ala nord e il rifacimento del solaio intermedio del corpo ovest, negli anni '90). L'impianto planimetrico è regolare e scandito da vani di forma quadrata o rettangolare definiti da setti disposti tra loro ortogonalmente spessi 30 cm, a cui talvolta sono collegate delle tramezze dello spessore 10-15 cm che servono a separare gli uffici e ad organizzare gli spazi interni dei servizi igienici. Dalle misure rilevate nel sopralluogo risulta che gli ambienti del piano terra hanno un'altezza utile di 3.30 m, che però non coincide con la quota a cui si imposta il primo orizzontamento il quale dovrebbe essere invece posto ad una altezza di 4.25 m dal pavimento del piano terra e spesso circa 30 cm. Questo ragionamento vale sia per il blocco sud che nord ma non per la parte ovest poiché, in seguito al rifacimento del solaio intermedio, negli anni Novanta, la quota dei finiti al primo piano ora è impostata ad un'altezza di 4.70m anziché 4.55m come nel resto della struttura. Si viene dunque a creare un gradino di 15cm nel passaggio dall'ala nord e sud a quella ovest.

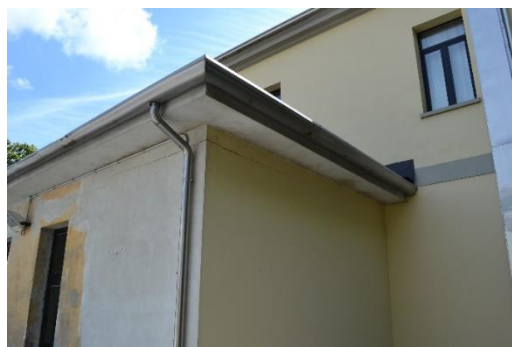
Figura 5.24 Lesione orizzontale dovuta alla presenza di un cordolo in c.a.

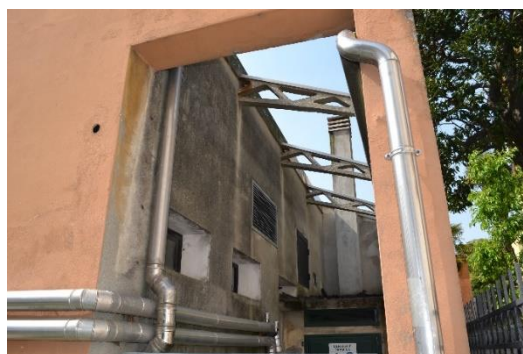
Figura 5.29 Struttura di copertura con travetti prefabbricati in calcestruzzo

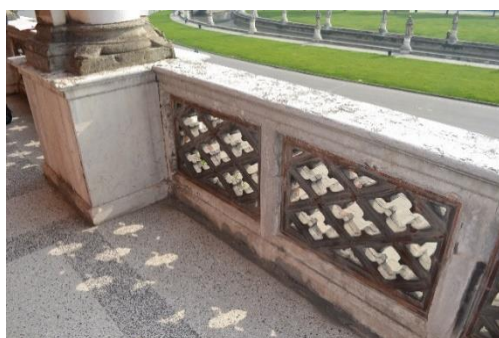
Figura 5.40 Degrado parapetto

Per quello che riguarda la Loggia si sono riscontrate negli ambienti del piano terra per lo più forme di degrado materico relativamente agli elementi lapidei alla base e sui fusti di alcuni pilastri del porticato. Al piano nobile i fenomeni di degrado riguardano ancora una volta il materiale lapideo del parapetto del loggiato, che in alcuni punti presenta disgregazioni e alveolizzazioni a causa degli agenti atmosferici. In certe aree è stata riscontrata la presenza di patine biologiche e macchie ma comunque si tratta di degradi circoscritti, ad eccezione dell'umidità di risalita che interessa il prospetto

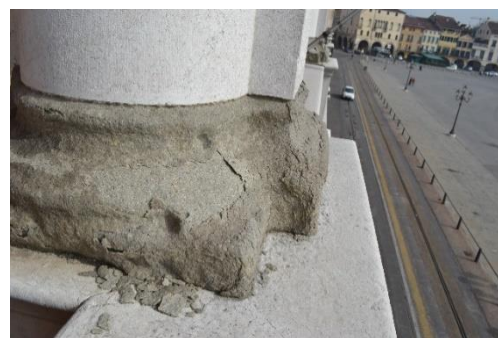
Figura 5.41 Degrado base colonna

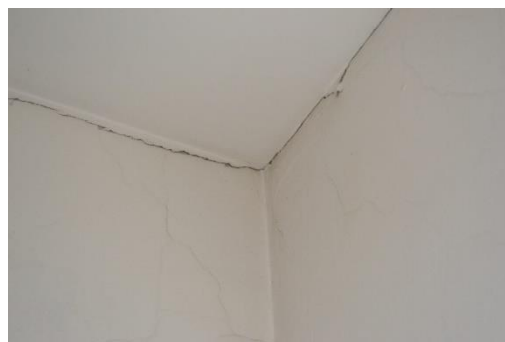
Figura 5.47 Fessura parete solaio

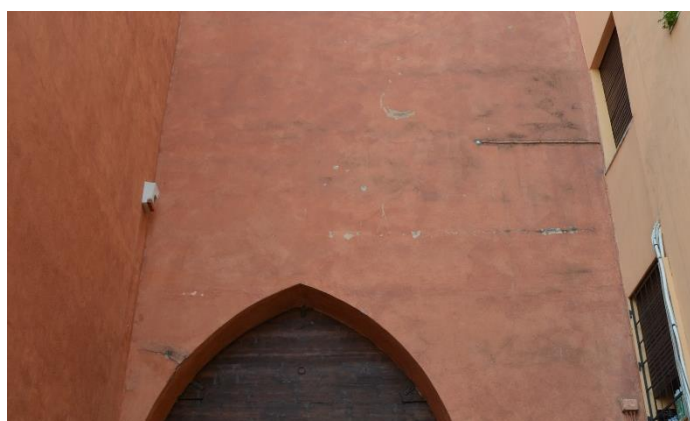
Figura 5.54 Alterazione cromatica-prospetto Loggia2

- **Alterazione cromatica:** alterazione che si manifesta attraverso la variazione di uno o più parametri che definiscono il colore (tinta, chiarezza, saturazione). Può manifestarsi con morfologie diverse a seconda delle condizioni e può riferirsi a zone ampie o localizzate. Questo tipo di degrado lo si trova nel prospetto principale della Loggia sulla fascia in terracotta al di sopra delle formelle disposte tra gli interarchi. Inoltre è visibile nel prospetto posteriore nella parte sud come si vede in figura. Un'ampia area degradata si presenta nel prospetto 8, la cui superficie, non trattata come gli altri prospetti, oltre che essere esposta a nord non riceve una corretta illuminazione e ventilazione a causa di alberi molto alti alle spalle.

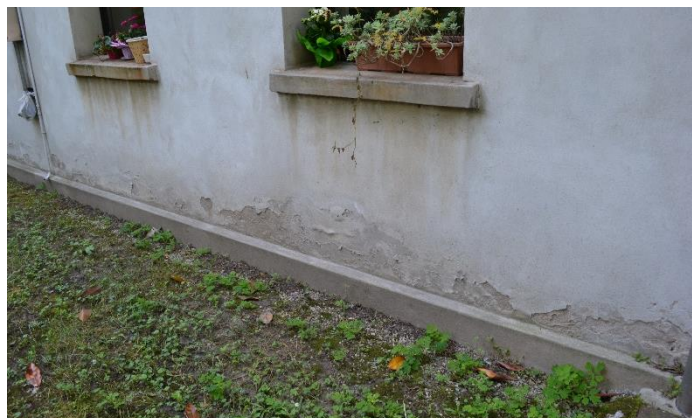
Figura 5.55 Colatura-prospetto 8b

- **Colatura:** particolare manifestazione di deposito superficiale, patina grigia, prevalentemente ad andamento verticale causata dal ruscellamento delle acque meteoriche. Questa forma di degrado non è stata individuata nella loggia, bensì al di sotto delle finestre che non presentano davanzale in marmo con stacca goccia o dove la marmetta è troppo a filo con la muratura. Anche in questo caso il prospetto più degradato è il numero 8.

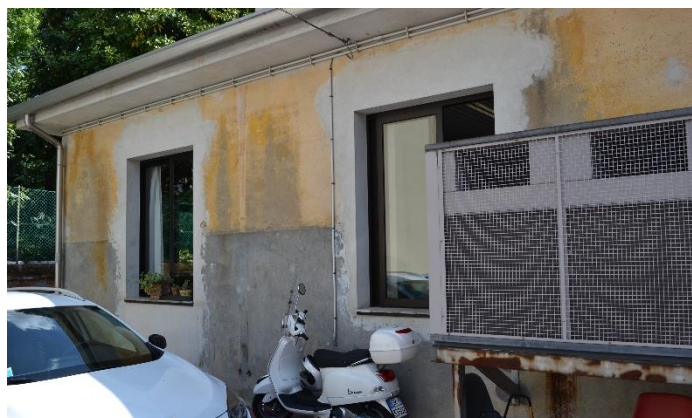
Figura 5.56 Degrado diffuso-prospetto 5

- **Degrado diffuso:** nelle tavole di analisi con questa voce si intende che la superficie di un prospetto si trova in una condizione di degrado tale, per cui è difficile indicare con precisione l'area e la tipologia dello stesso.

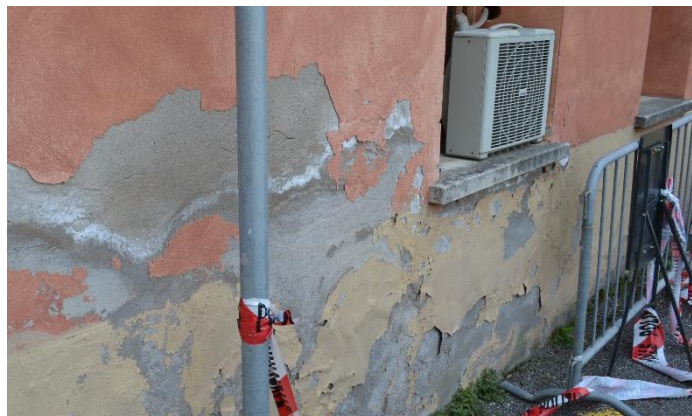
Figura 5.57 Distacco-prospetto Loggia2

risalita. Interessa ampie porzioni di intonaco alla base del prospetto posteriore della Loggia, mentre nel complesso retrostante le aree di intonaco mancante sono circoscritte e limitate ai primi 15cm fuori terra.

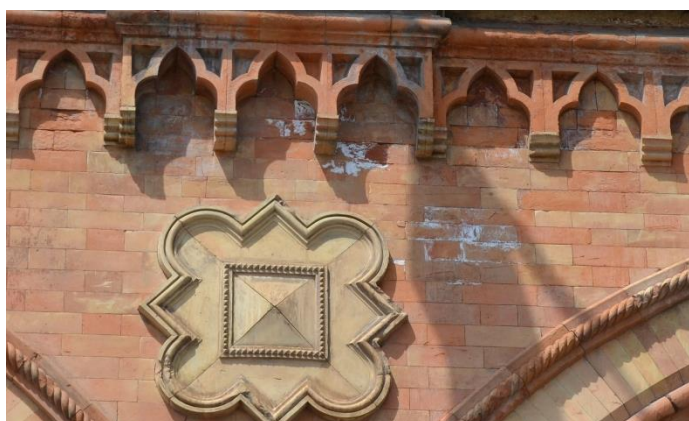
Figura 5.58 Efflorescenza-prospetto Loggia1

Efflorescenza: formazione di sostanze, generalmente di colore biancastro e di aspetto cristallino o polverulento o filamentoso, sulla superficie del manufatto. Nel caso di efflorescenze saline, la cristallizzazione può talvolta avvenire all'interno del materiale provocando spesso il distacco delle parti più superficiali: il fenomeno prende allora il nome di criptoefflorescenza o subefflorescenza. Sono state individuate puntualmente delle efflorescenze sul fronte principale della Loggia in corrispondenza degli archetti decorativi che si trovano al di sopra dei nove arconi del porticato.

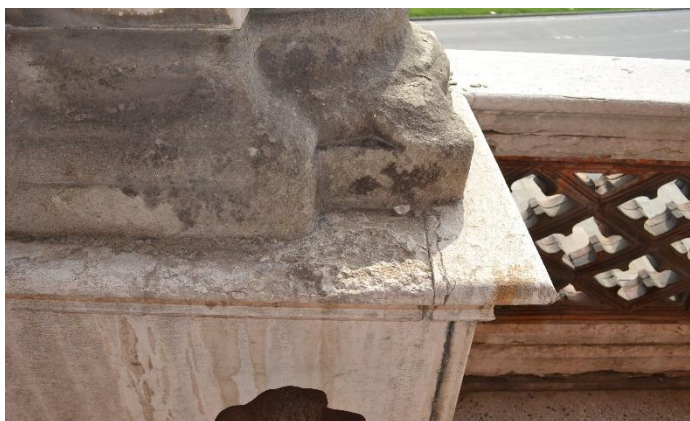
Figura 5.59 Erosione-prospetto Loggia1

- **Erosione:** asportazione di materiale dalla superficie dovuta a processi di natura diversa, che nella maggior parte dei casi si presenta compatta. Questo degrado interessa localmente solo il prospetto della Loggia che affaccia su Prato della Valle. Questo fenomeno è particolarmente accentuato soprattutto alla base dei pilastri del piano terra e in corrispondenza dei piedistalli del piano nobile.

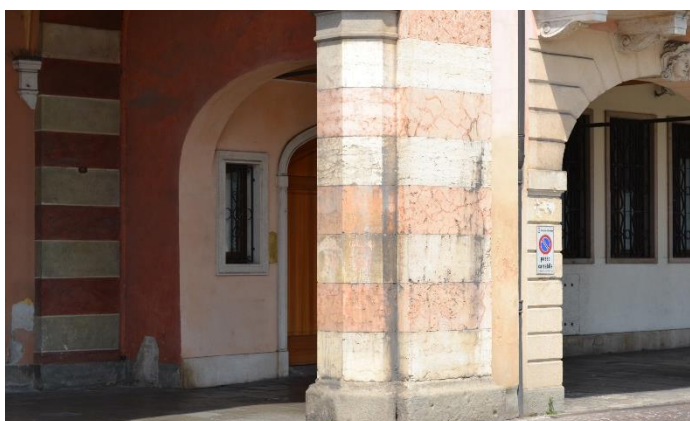
Figura 5.60 Macchia scura-prospetto Loggia1

- **Macchia scura:** alterazione che si manifesta con pigmentazione accidentale e localizzata della superficie; è correlata alla presenza di materiale estraneo al substrato (es.: ruggine, sali di rame, sostanze organiche, vernici). Riscontrata in alcune porzioni dei pilastri del prospetto principale della Loggia, è presente anche negli elementi in pietra con cui sono rivestite le rampe per disabili che danno accesso agli uffici della Polizia Locale.

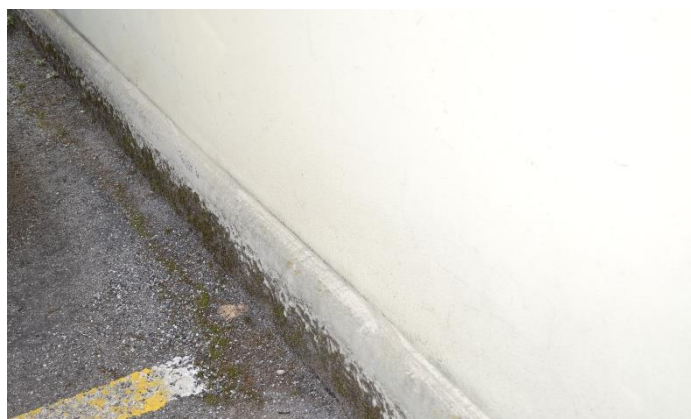
Figura 5.61 Patina biologica-prospetto 1a

rilevata in particolare alla base dei prospetti (presenza diffusa di terriccio) e in corrispondenza delle cornici marcapiano, che presentano una patina di colore verde di evidente natura biologica.

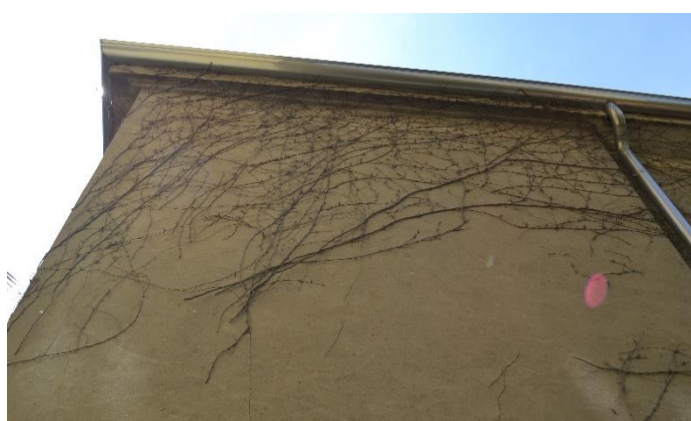
Figura 5.62 Presenza di vegetazione-prospetto 8b

- **Presenza di vegetazione:** locuzione impiegata quando vi sono licheni, muschi e piante. L'angolata del prospetto nord ed est della porzione adibita ad uffici è interessata da un'ampia zona completamente avvolta dai rami di una pianta rampicante.

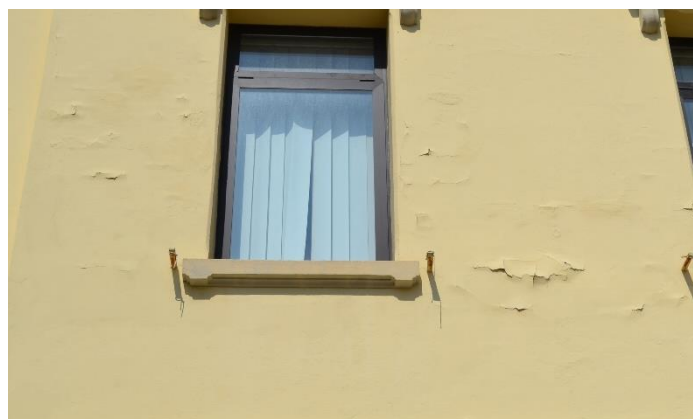
Figura 5.63 Rigonfiamento-prospetto 4

- **Rigonfiamento:** sollevamento superficiale e localizzato del materiale, che assume forma e consistenza variabili. Interessa in maniera diffusa il prospetto principale del comando della Polizia Locale (prospetto 4), mentre non è stato rilevato negli altri. Il fronte interessato da questa forma di degrado presenta ampie aree di intonaco evidentemente non a contatto col substrato ma non ancora distaccatesi dalla parete.

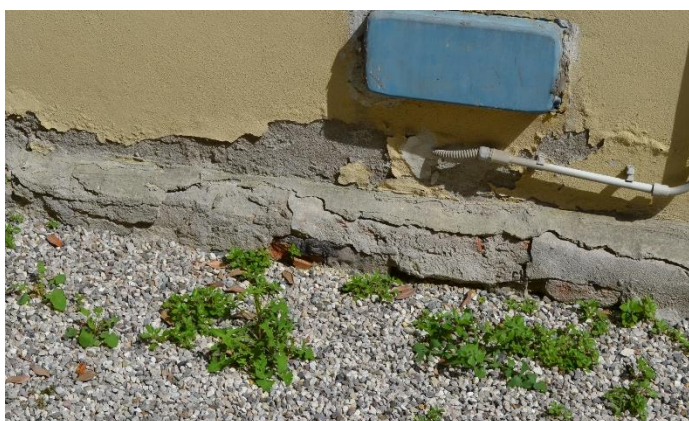
Figura 5.64 Scagliatura-prospetto 3b

- **Scagliatura:** degrado che si manifesta col distacco totale o parziale di parti (scaglie) spesso in corrispondenza di soluzioni di continuità del materiale originario. Le scaglie costituite generalmente da materiale in apparenza inalterato, hanno forma irregolare e spessore consistente e disomogeneo. Questa forma di degrado è stata rilevata in particolare nel prospetto 3 a livello del cordolo in materiale lapideo a contatto con il terreno.

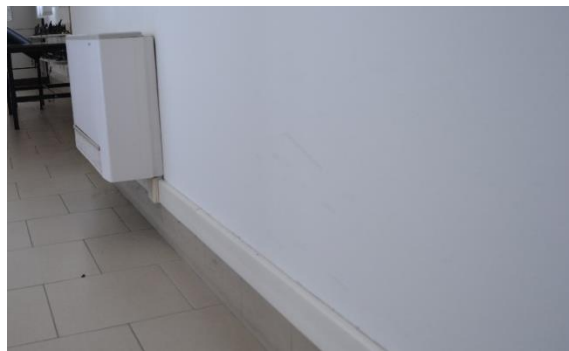
Figura 5.66 Sistema di riscaldamento al piano terra della Loggia e del complesso retrostante

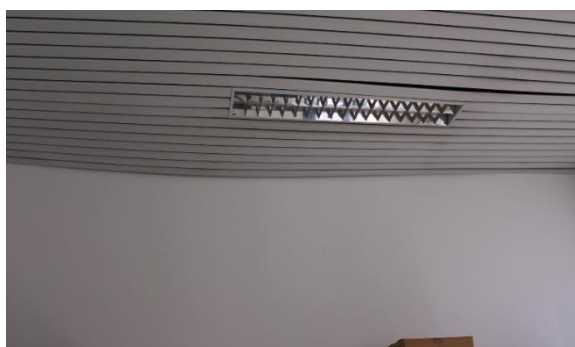
Figura 5.70 Inflexione del controsoffitto dovuta a sovraccarichi

Sembra che impianti tecnologici non influenzino in maniera negativa l'integrità strutturale dei diversi corpi di fabbrica, certo è che invece in taluni casi possono rappresentare una minaccia per l'incolumità di agenti e impiegati. In alcune stanze dell'edificio il controsoffitto appare pericolosamente inflesso probabilmente a causa di sovraccarichi eccessivi che gravano sulle listature metalliche. In questi casi sarebbe utile provvedere rimuovendo il controsoffitto, ristabilendo le idonee condizioni di sicurezza e sfruttando l'occasione per ispezionare le caratteristiche strutturali del solaio intermedio e della copertura.

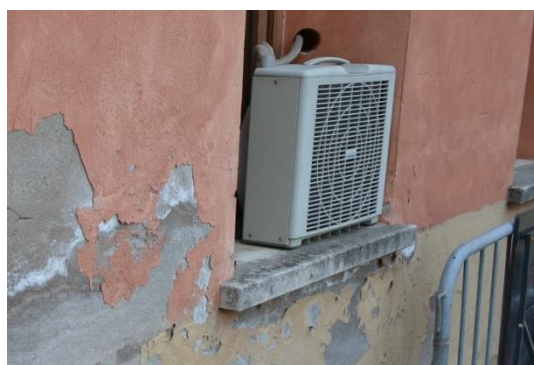
Figura 5.74 Unità esterna del sistema di condizionamento

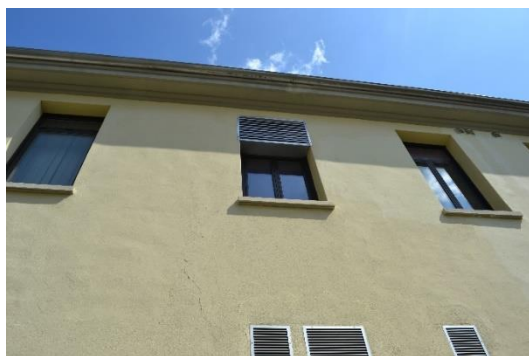
Figura 5.75 Prese d'aria nello spessore della muratura

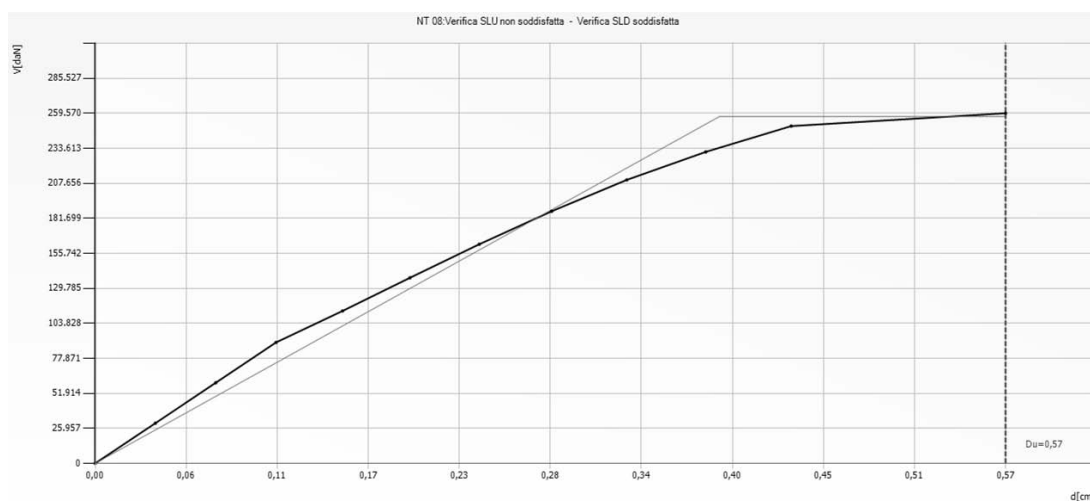
Figura 7.48 Verifica 19 – curva *push-over*
