**Corso di Laurea in Ingegneria Civile**

## **La galleria Mori – Torbole**

*The Mori-Torbole diversion tunnel*

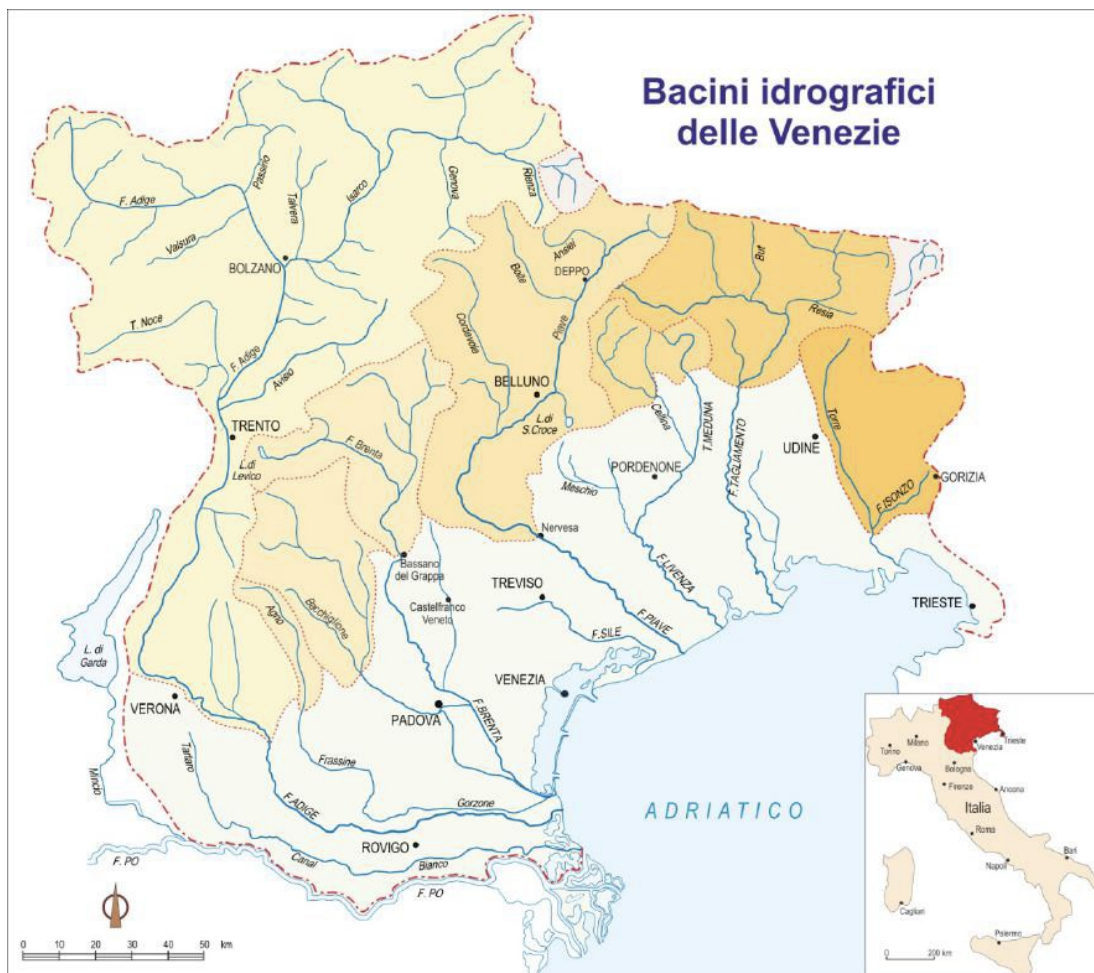
Figura 1: Bacini idrografici dei fiumi delle Tre Venezie

Di particolare rilevanza nell'idrografia nazionale è il fiume Adige, questo è situato nell'Italia Nord Orientale, più precisamente nei territori del Triveneto (Figura 1).

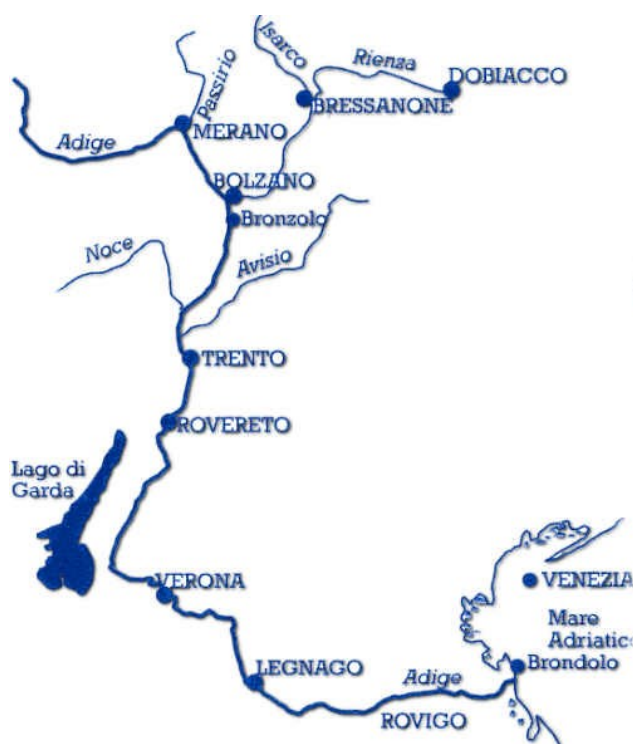
Figura 3: Affluenti ed emissari del fiume Adige.

L'Adige ha diversi affluenti, tra cui, il rio Ram, Passirio, Isarco, Noce, Avisio che riveste un ruolo particolare nelle piene dell'Adige e l'Alpone (Figura 3).

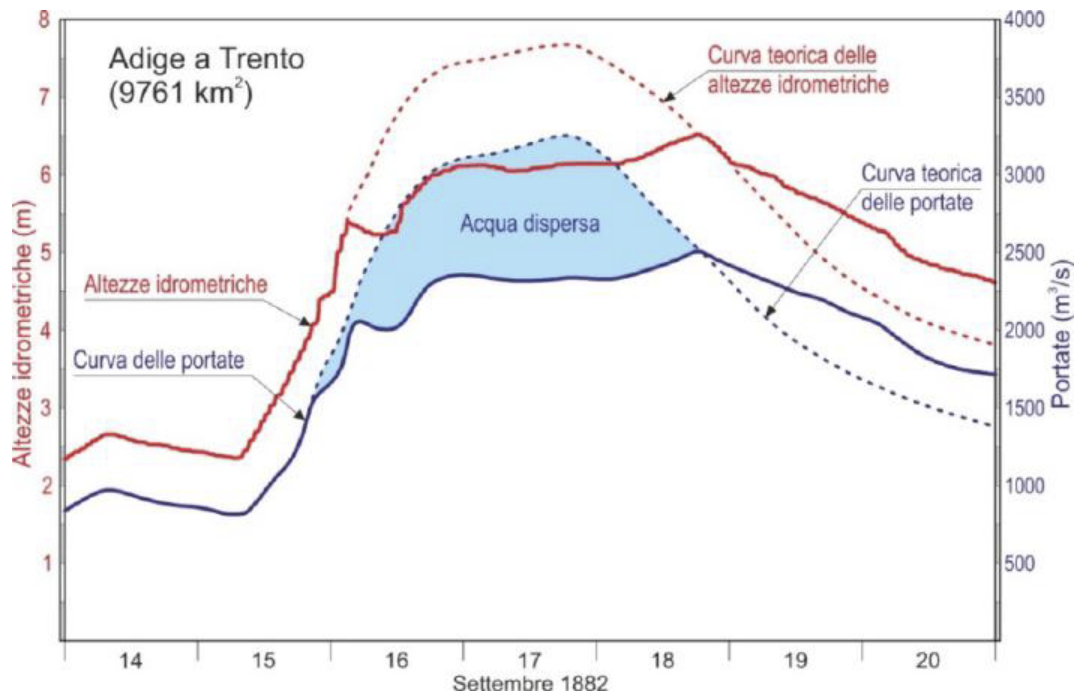
*Figura 4: Altezze idrometriche e portate dell'Adige durante la piena del 1882.*

Questa combinazione di eventi ha portato al verificarsi di piene significative che hanno interessato tutti i fiumi. Le criticità maggiori hanno riguardato il fiume Adige, dove nella seconda metà di settembre, la piena raggiunse il suo massimo. In particolare, il 18 settembre, nella città di Trento il fiume Adige raggiunse un'altezza idrometrica e di 6,11 metri (*Figura 4*), causando l'inondazione della città.

La piena fu talmente importante che anche i dati riguardanti l'altezza idrometrica e le portate raggiunte dal fiume sono incerte in quanto le condizioni di misurazione si rilevarono avverse.

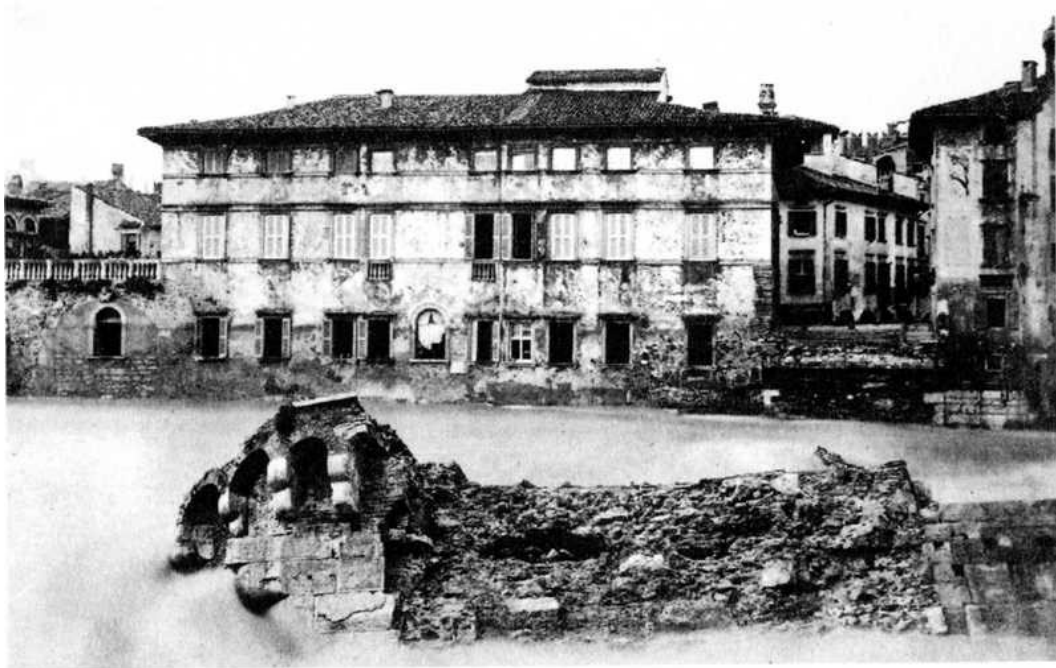
*Figura 6: Distruzione di ponte Nuovo nella piena del 1882*

Per quanto riguarda la città di Verona, il giorno 14 settembre la piena causò la distruzione di Ponte Nuovo; invece, il giorno 17 settembre la città risultava sommersa per oltre i due terzi (*Figura 5, Figura 6 e Figura 7*).

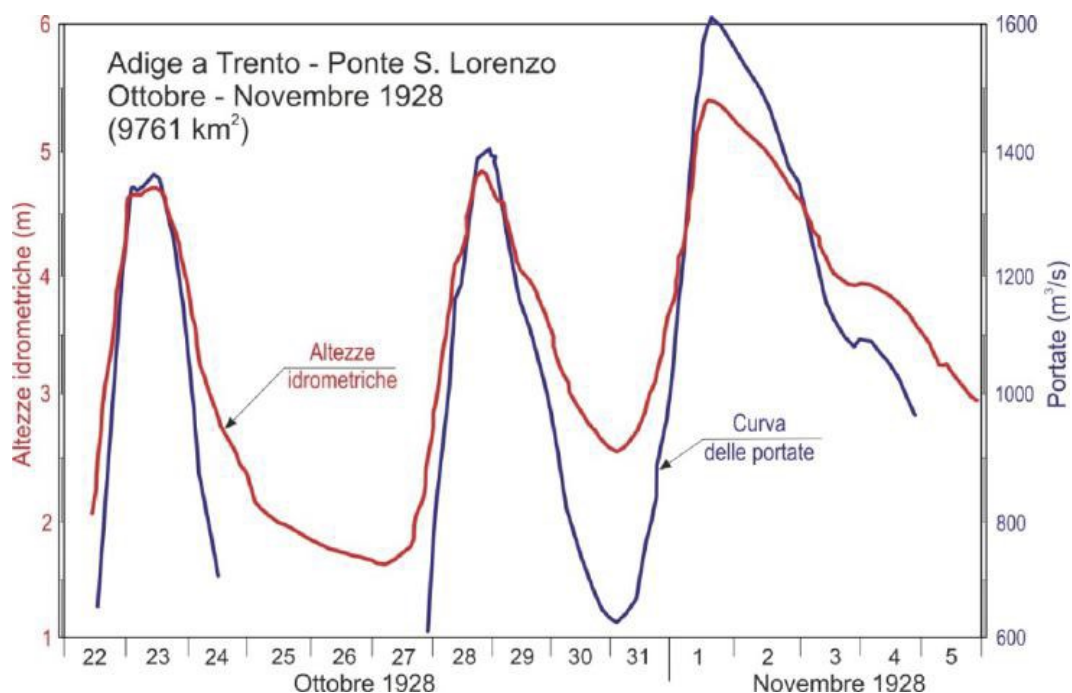
Figura 10: tre picchi di piena nell'alluvione del 1928

Un'altra piena rilevante è quella del 1928, questa acquistò particolare importanza nel calcolo dei volumi di invaso delle opere di difesa, in quanto in questo particolare evento l'onda di piena si presentò con tre picchi (*Figura 10*), ovvero si ebbero tre piene successive molto ravvicinate tra loro.

Questo aspetto risulta di particolare importanza quando si procede con il dimensionamento delle vasche di laminazione<sup>14</sup> in quanto è necessario prevedere un volume tale affinché quest'opera possa avere una capacità sufficiente da far fronte ad un evento così importante e possa essere, inoltre, dotata di opportune opere di scarico.

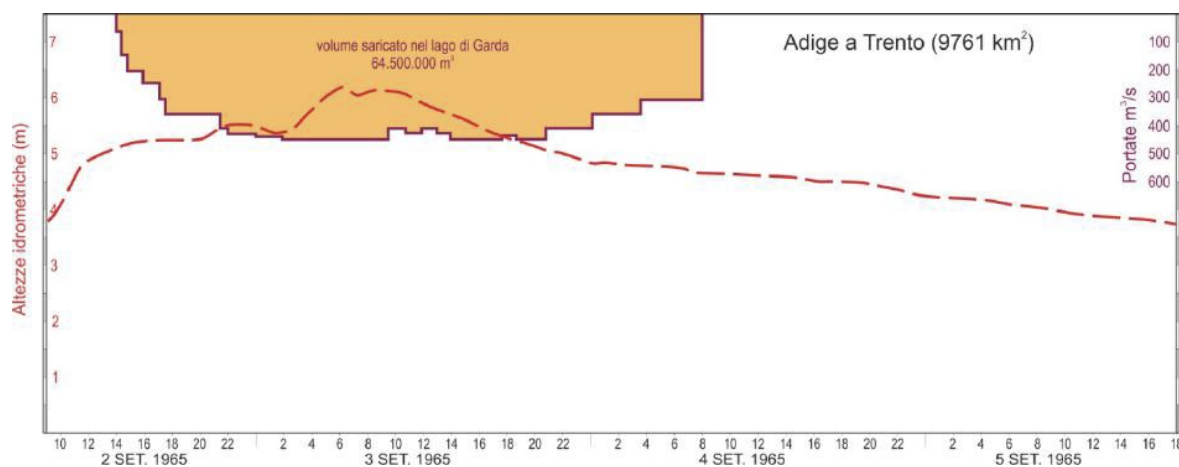
*Figura 11: Altezze idrometriche e portata scaricata nel Lago di Garda durante l'evento di piena del 1965.*

Anche questa piena si è verificata con tre picchi successivi molto ravvicinati. Durante questa occasione, secondo i dati riportati da Enel, la Galleria ha permesso di scaricare nel lago di Garda circa  $64,5 \times 10^6 \text{ m}^3$  salvaguardando i territori del veronese (*Figura 11 e Figura 12*).

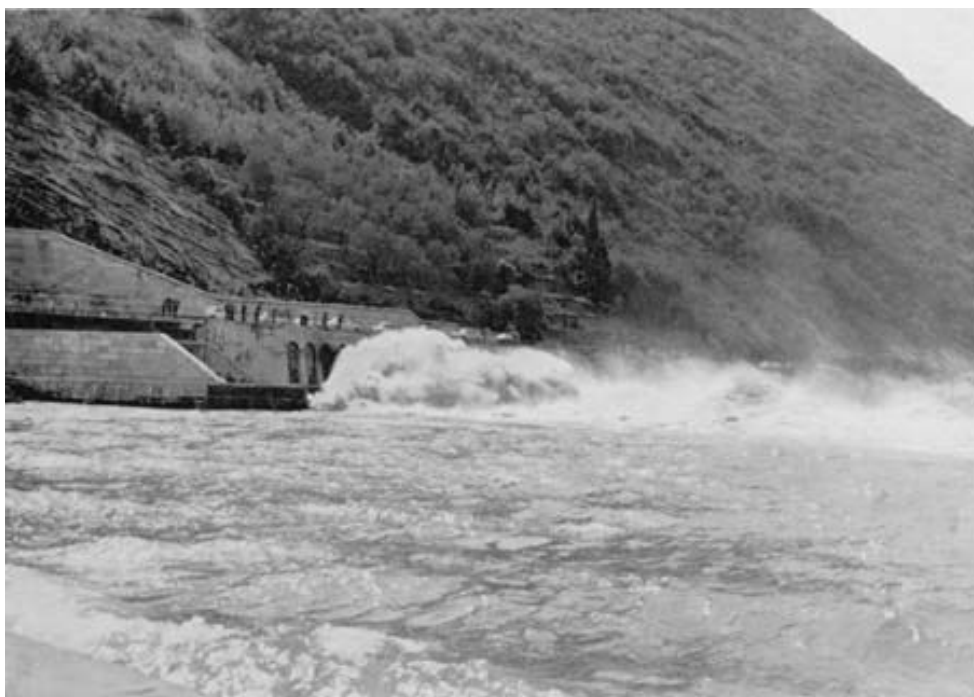
*Figura 12: Scarico a Torbole della galleria Adige Garda nel 1965*

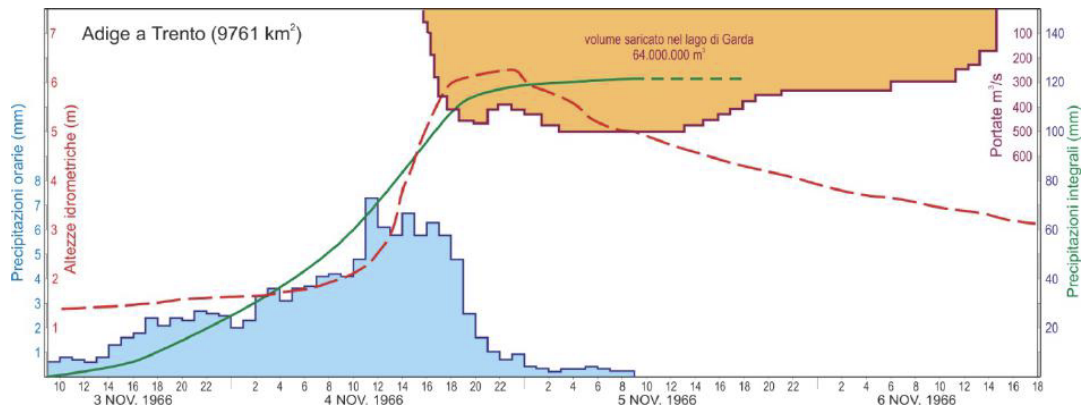
Figura 13: Andamento delle precipitazioni, altezze idrometriche misurate e portata scaricata nel lago di Garda nell'evento del 1966.

Durante questa piena l'utilizzo dello scolmatore precedentemente costruito ha permesso di ridurre notevolmente la portata dell'Adige transitata nella città di Verona. La Galleria ha scaricato in Lago, alla massima portata possibile ( $500\text{m}^3/\text{s}$ ), per 10 ore consecutive sversando un totale di  $67 \times 10^6 \text{ m}^3$  (*Figura 13*).

Questa eccezionale portata d'acqua scaricata nel lago ha causato un innalzamento di quest'ultimo di 18 centimetri, questo perché l'emissario (ovvero il fiume Mincio) è regolato da uno sbarramento a Salionze che riduce la portata scaricata a 150 m<sup>3</sup>/s.

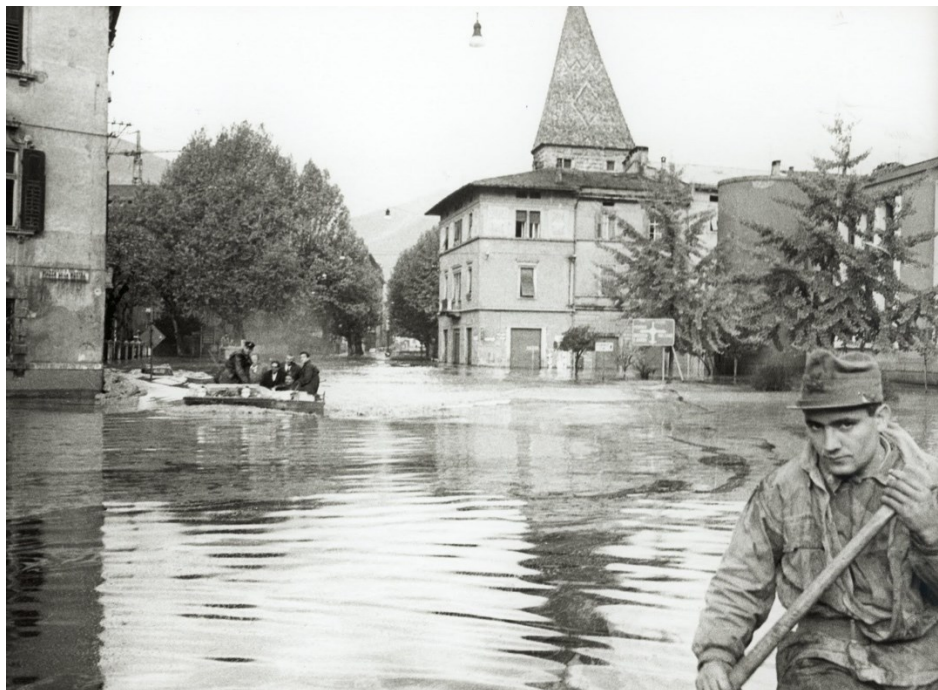
Figura 14: Allagamento dei territori di Trento in seguito alla piena del 1966.

Per quanto riguarda invece la città di Trento, quindi a monte della galleria, è stata allagata assieme a 6000 ettari di terreno circostante (Figura 14).

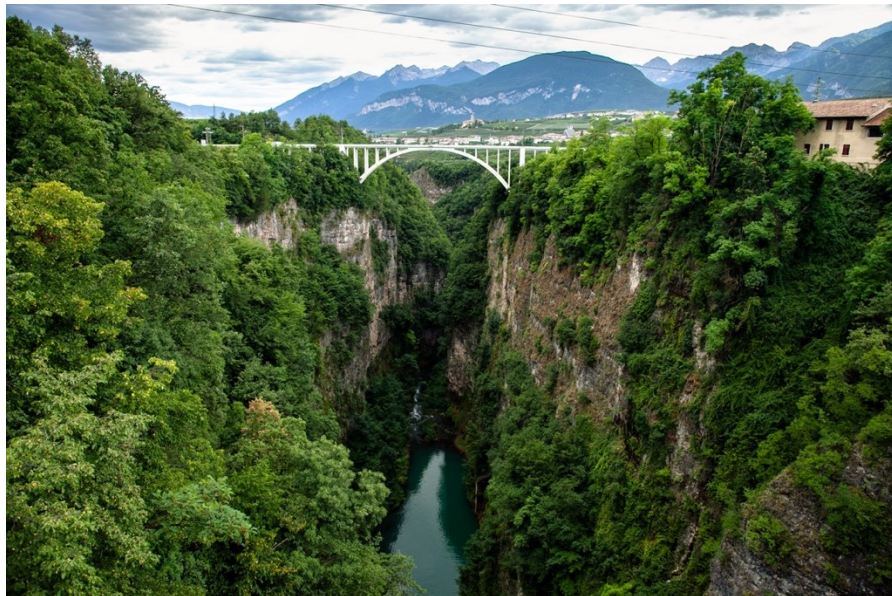
*Figura 15: Diga e lago di Santa Giustina sul Noce.*

Fondamentale, ai fini di arginare la piena a Trento, è stata la diga a Santa Giustina del Noce<sup>18</sup>, che ha ridotto la portata che il fiume Noce ha scaricato in Adige (*Figura 15*).

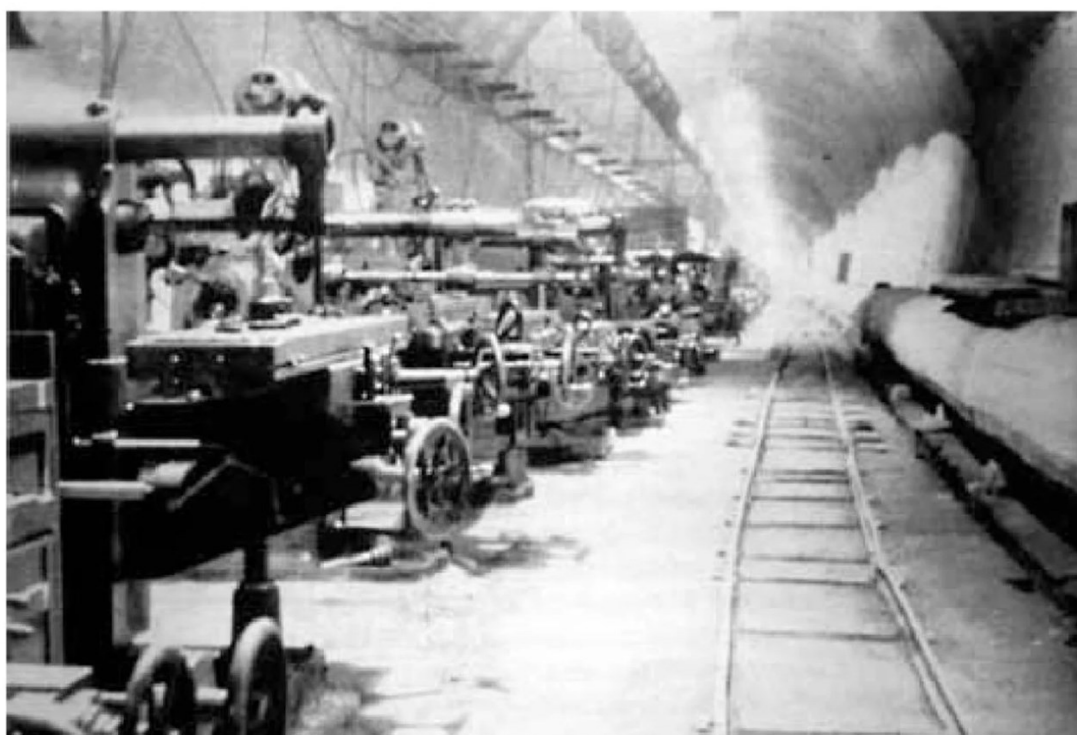
*Figura 19: Macchinari della Caproni aeronautica situati nella galleria*

A causa dei ripetuti bombardamenti anche le fabbriche localizzate nelle città furono a rischio, nell'estate del 1943, infatti, molte di queste cominciarono a trasferire i macchinari lungo le sponde del Lago di Garda, considerata una zona più sicura e riparata dai bombardamenti. Nella primavera del 1944 si spostò anche la produzione dell'azienda Caproni, che si occupava di costruzioni aeronautiche e navali. L'azienda si posizionò nella parte dello sbocco della galleria, presso Torbole. Oltre alle macchine, furono spostati nel tunnel oltre 1300 operai della fabbrica (*Figura 18 e Figura 19*).

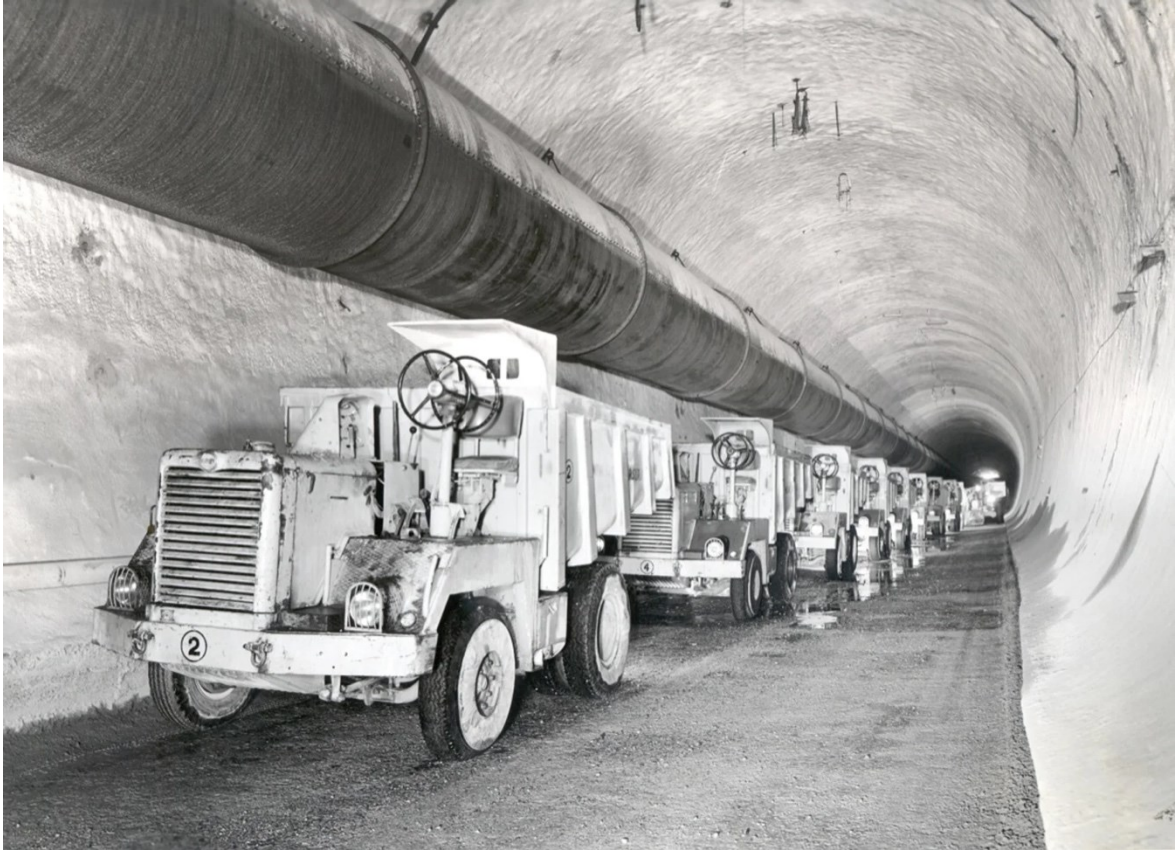
*Figura 22: Inizio dei lavori di bonifica alla fine della guerra all'interno della galleria.*

Alla fine del conflitto mondiale, lo scolmatore rimase in stato di abbandono e allagato. I lavori ripresero ufficialmente negli anni 50 e fu estremamente complicato bonificare l'area (*Figura 22*).

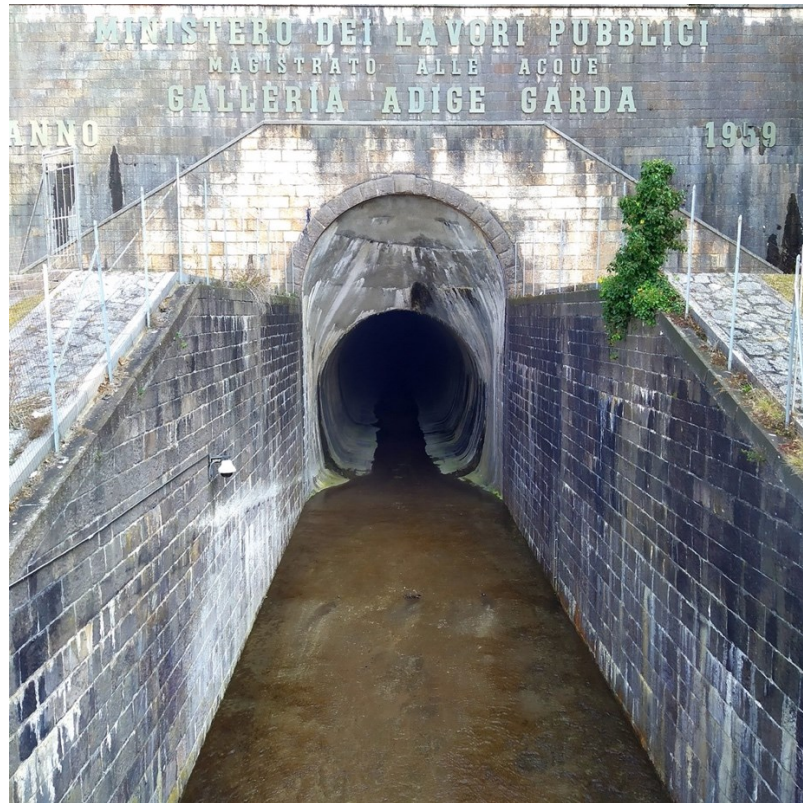
*Figura 26: Sbocco della galleria sul lago di Garda*

La Galleria Adige Garda parte a nord del ponte Ravazzone, nel territorio comunale di Mori, e sfocia poco più a sud di Torbole, nel comune di Nago – Torbole, entrambi territori facenti parte della provincia di Trento (*Figura 25 e Figura 26*).

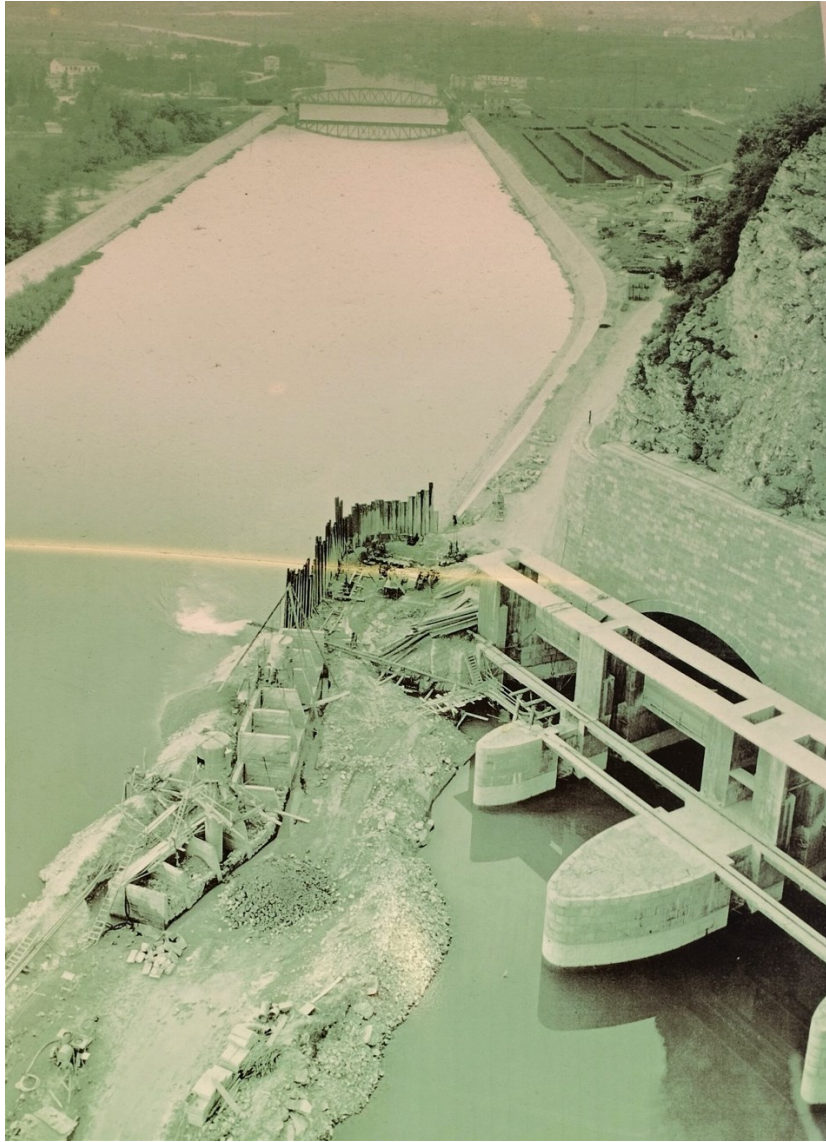
*Figura 27: Lavori di realizzazione della galleria all'imbocca di quest'ultima.*

La costruzione di quest'opera maestosa si protrasse per diversi anni e, per le strumentazioni a disposizione durante quegli anni, risultò di complessa realizzazione (*Figura 27, Figura 28 e Figura 29*).

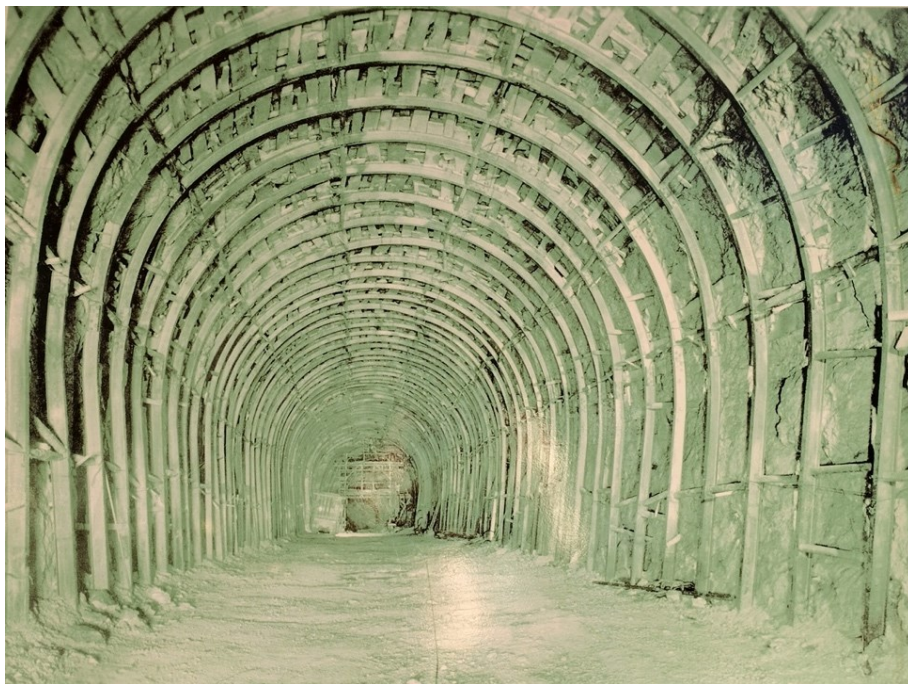
*Figura 29: Lavori interni alla galleria in fase di realizzazione iniziale.*

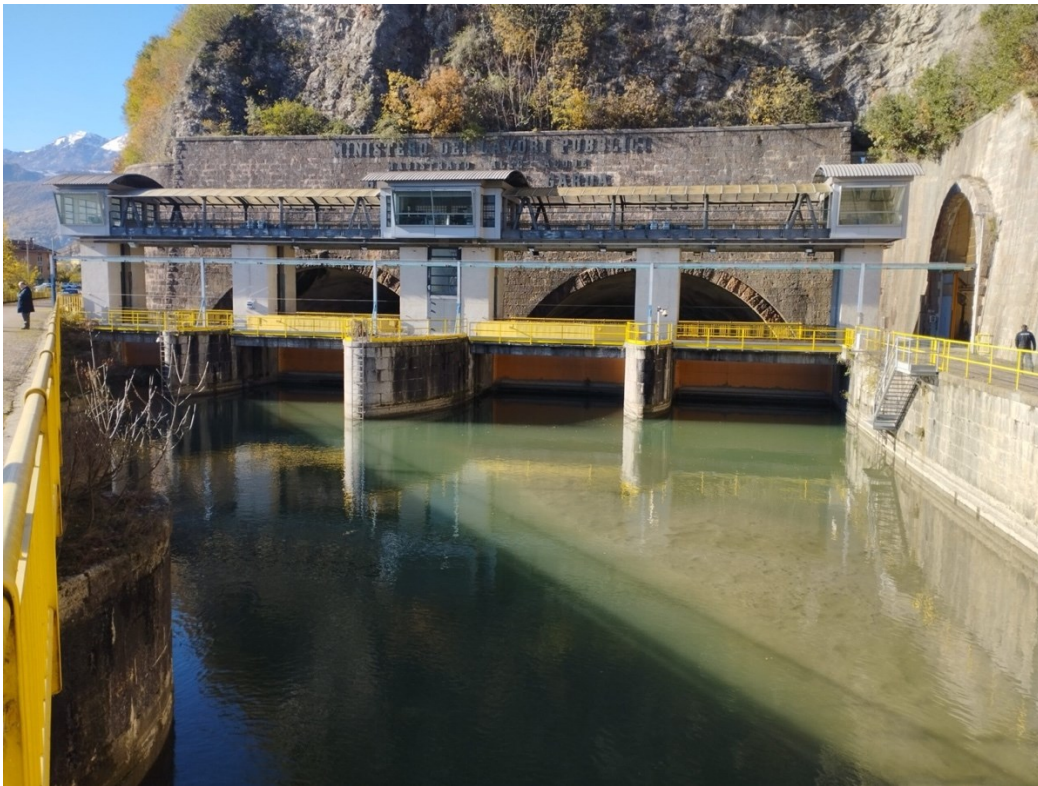
*Figura 31: Luci di immissioni e relativi argani di sollevamento in corrispondenza dell'ingresso della galleria.*

di una ben definita quantità di portata (*Figura 31*). Il controllo di queste manovre viene effettuato nelle cabine di comando adiacenti.

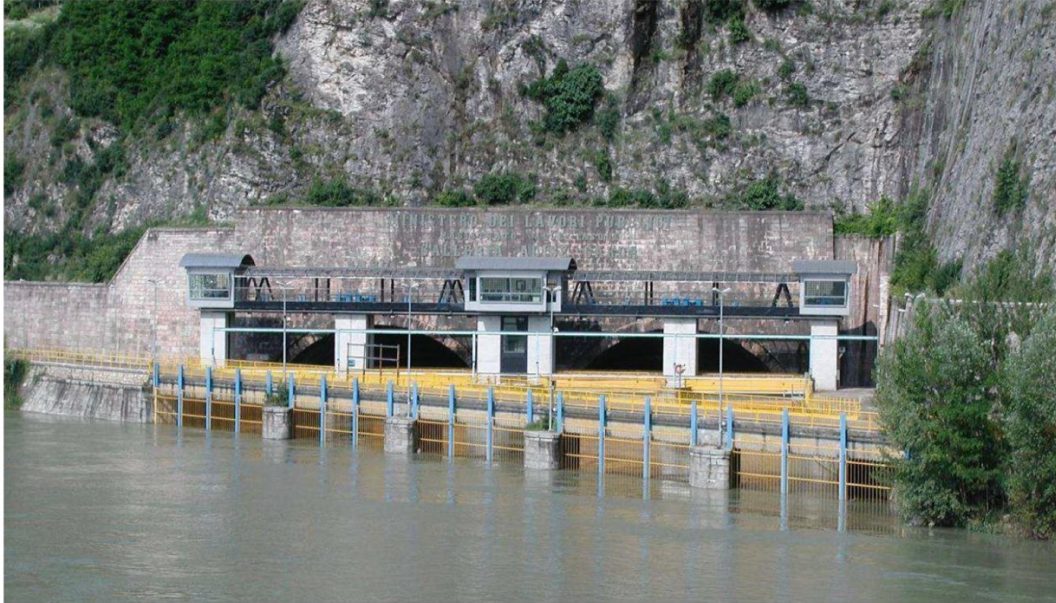
*Figura 32: Le cinque luci di immissione presidiate da griglie all'imbocco della galleria a Mori.*

La galleria presenta delle griglie all'imbocco che permettono la trattenuta di eventuali detriti provenienti dal fiume Adige. Queste griglie si compongono di 16 pannelli filtranti realizzati in profilati metallici. Queste griglie sono disposte in modo da formare cinque luci di ingresso e fungono da protezione per le paratoie (*Figura 32*).

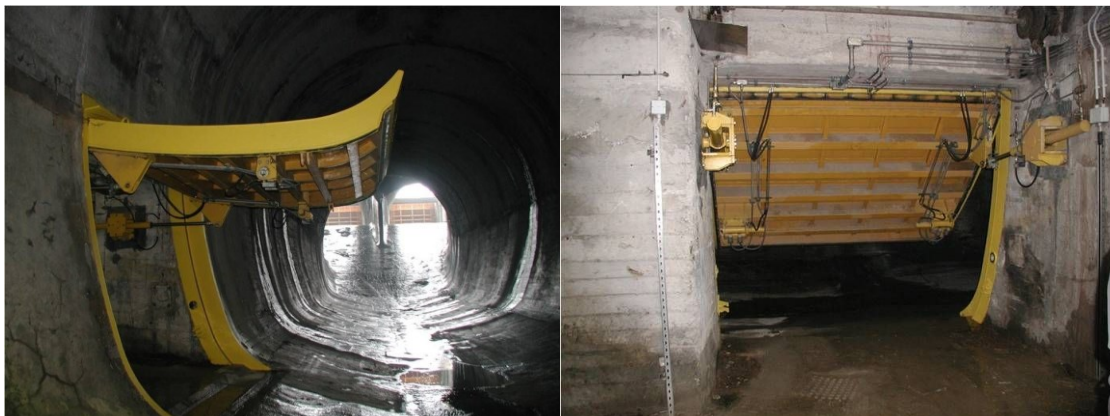
*Figura 33: Porte a tenuta stagna utilizzate per l'ingresso dei mezzi manutentivi.*

Sono, infine, presenti due porte stagne; queste sono situate lateralmente in prossimità delle estremità della galleria; quindi, una è posizionata poco dopo l'imbocco di Mori e una è posizionata poco prima dello sbocco a Torbole. Queste sono collegate con l'esterno attraverso due gallerie carrabili. Le due porte stagne permettono l'accesso dei mezzi per consentire interventi di ispezione e di manutenzione all'interno del tunnel. Sono composte da strutture metalliche massicce assicurate da guarnizioni di gomma (*Figura 33*).

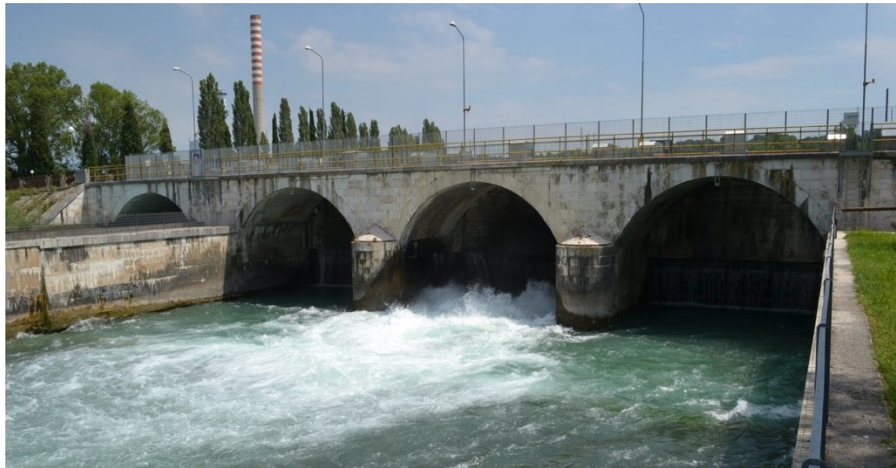
*Figura 35: Diga di Salionze, sul fiume Mincio.*

sufficiente a contenere grandi portate di piena. È stata così costruita una diga nei pressi di Salionze<sup>32</sup>, ovvero un'opera idraulica con la funzione di sbarramento. Questa aveva lo scopo di regolare le quote idrometriche del lago di Garda, di fondamentale importanza qualora il Garda fosse risultato troppo pieno a seguito dell'utilizzo dello scolmatore o di eventuali piene del lago (Figura 35).

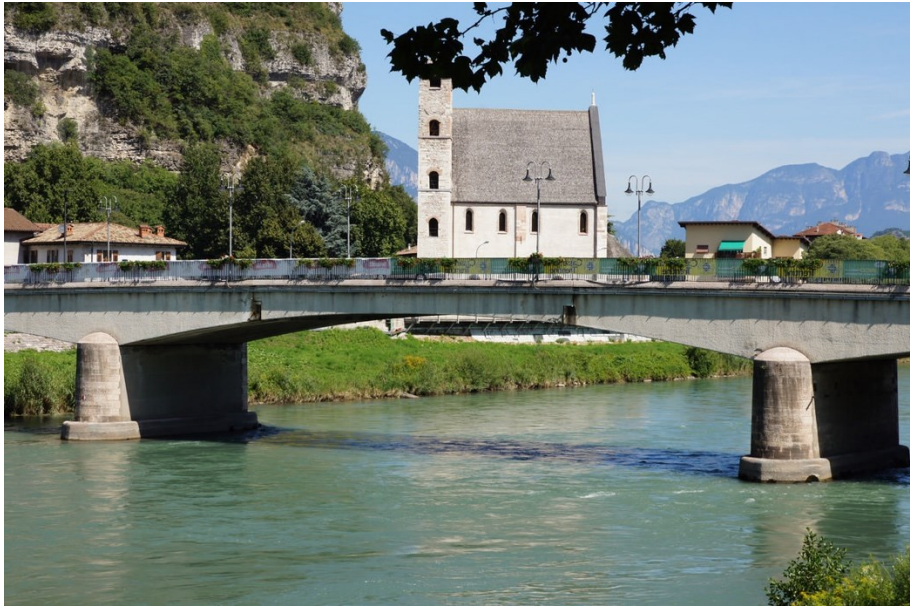
*Figura 37: Ponte San Lorenzo, a Trento, dove è posizionata la stazione di misurazione del livello dell'acqua per determinare l'apertura o meno della galleria Adige – Garda.*

base di avvenimenti precedenti che hanno mostrato particolari decorsi della piena.

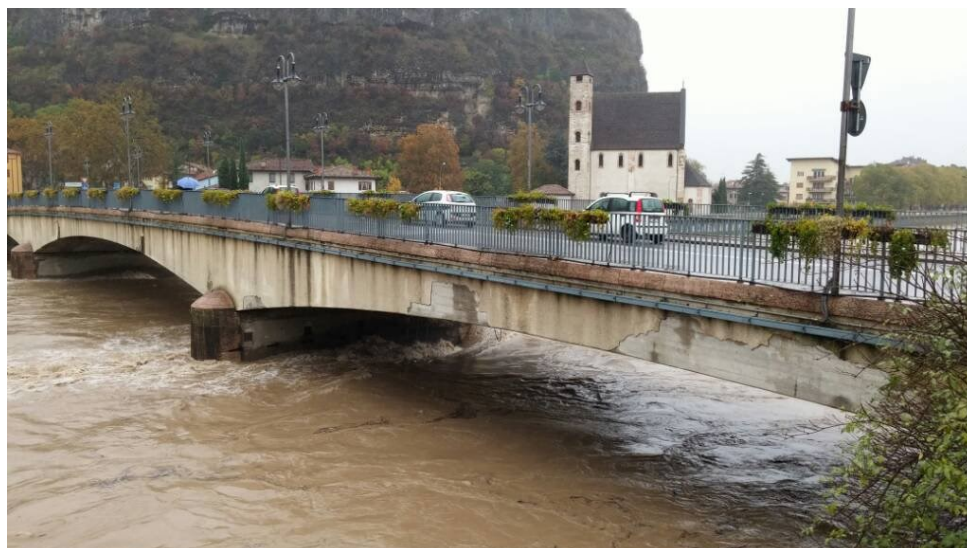
*Figura 38: Livello dell'acqua dell'Adige rilevato a ponte San Lorenzo a Trento durante la piena del 2018.*

Nell'ottobre del 2018 si verificò un evento di piena particolarmente grave, per alcuni aspetti peggiore della piena del 1882. L'apertura della galleria è stata ordinata dopo che in corrispondenza di Ponte San Lorenzo è stato registrato un livello di 4,89 metri. Questa piena è stata causata da un'anomalia meteorologica, ovvero, dopo un periodo prolungato di secca, si sono verificate prolungate precipitazioni, accompagnate da repentini e bruschi cambi di temperatura. A Trento la piena è stata registrata come la quarta peggiore di sempre (*Figura 38*).

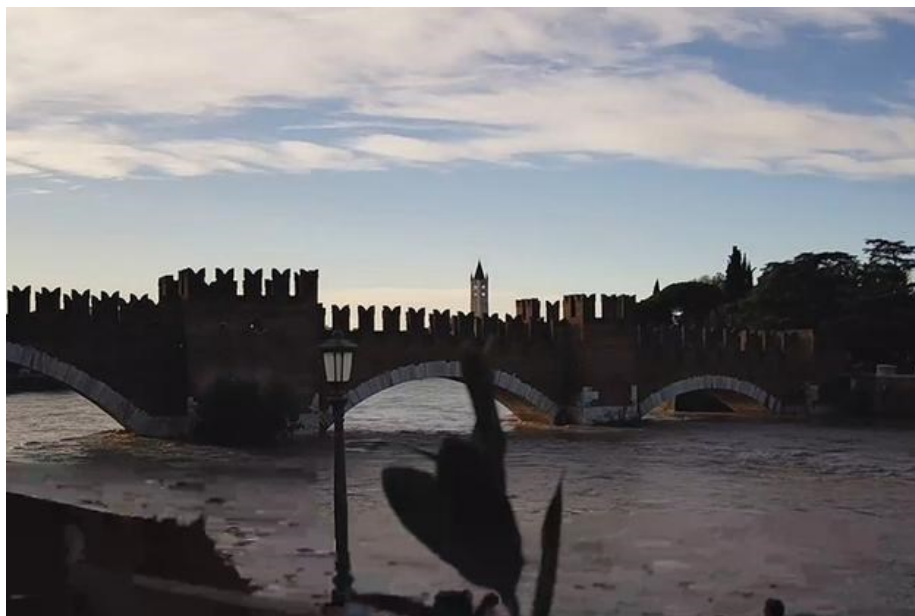
*Figura 39: Livello dell'acqua registrato a Verona in corrispondenza di Castel Vecchio durante l'evento di piena dell'ottobre 2023*

L'ultima apertura della galleria si è registrata il 31 ottobre 2023 in via precauzionale. Anche in questo caso la piena è da ricondursi al maltempo prolungato che ha colpito la zona (*Figura 39*).

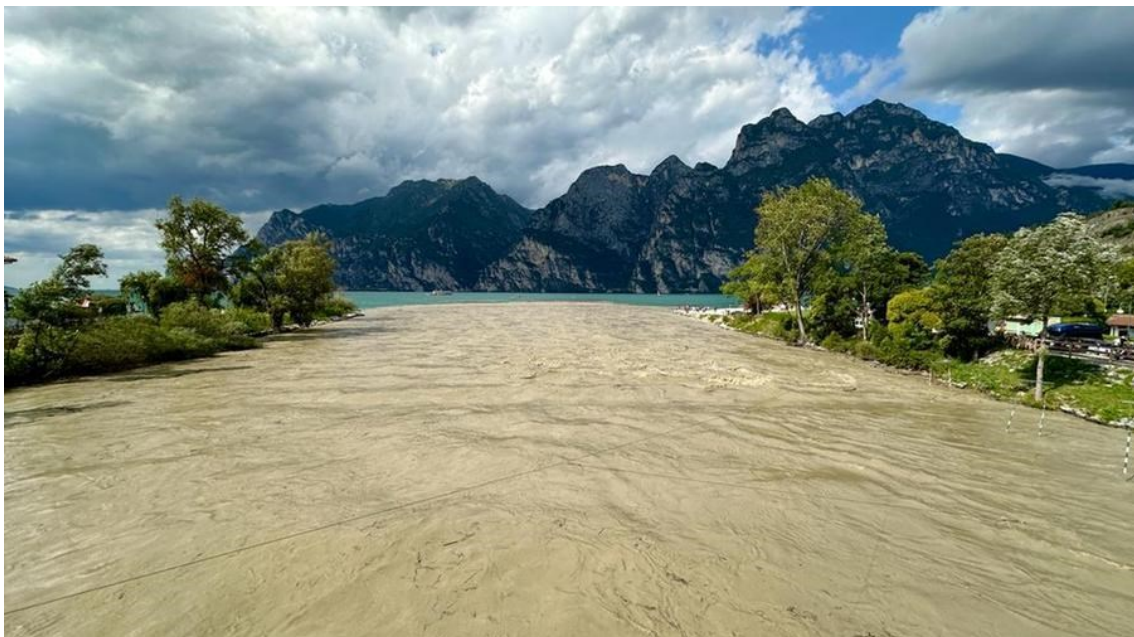
Figura 41: Piena del Sarca ritratta poco prima dello sversamento dell'acqua nel lago di Garda.

lago ammonti al 10% del totale sversato invece dal Sarca. I due punti di sbocco si trovano tra loro vicini (Figura 40, Figura 41 e Figura 42).

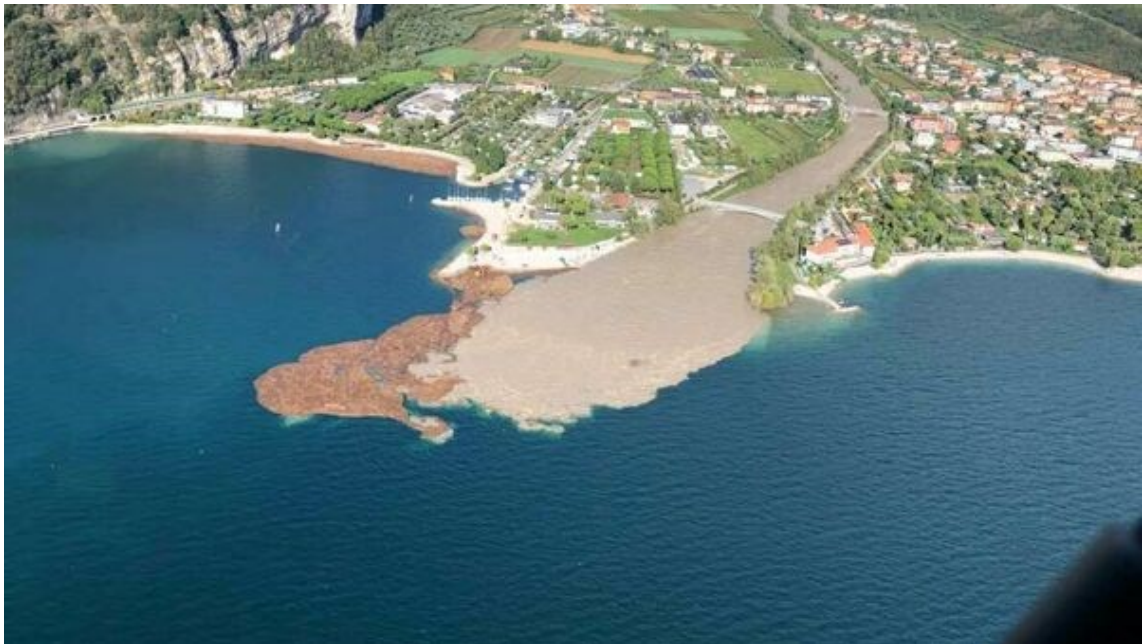
*Figura 42: Visualizzazione dall'alto della foce del Sarca durante un evento di piena.*

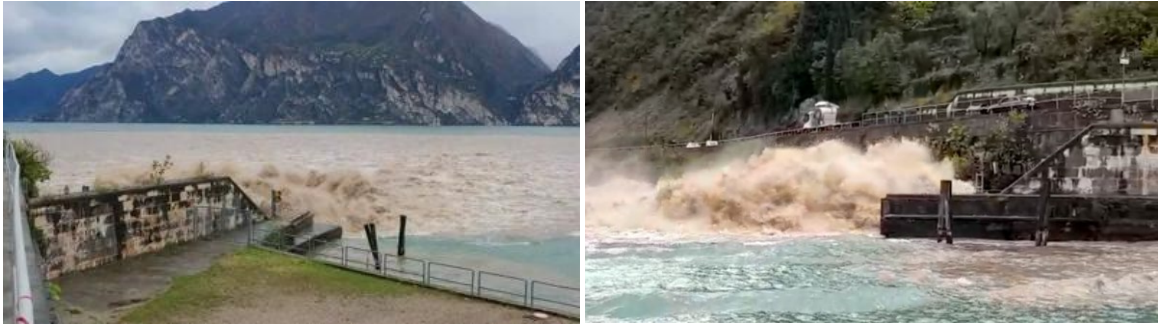
*Figura 43: Sversamento in lago dell'acqua dell'Adige.*

Sicuramente, lo sversamento in lago di grandi quantitativi d'acqua proveniente da un corso d'acqua in piena e ad una temperatura più bassa, causa uno shock termico per l'ecosistema lacustre. Questo diventa particolarmente problematico nel periodo di riproduzione dei pesci, infatti, la grande differenza di temperatura che si viene a creare in corrispondenza dello sversamento uccide gli avannotti danneggiando il ripopolamento naturale della fauna ittica. Per lo stesso motivo i pesci adulti tendono a migrare più a sud, allontanandosi dal punto di mescolamento delle acque causando, quindi, danni non indifferenti a coloro i quali basano il proprio sostentamento sulla pesca (*Figura 43*).
