UNIVERSITÀ DEGLI STUDI DI PADOVA

TESI DI LAUREA

**PALAZZO MORONI E LE SUE OPERE D'ARTE:
VALUTAZIONE E MITIGAZIONE DEL RISCHIO SIMICO
DI UN EDIFICIO STRATEGICO
E DEI BENI MOBILI IN ESSO CONTENUTI**

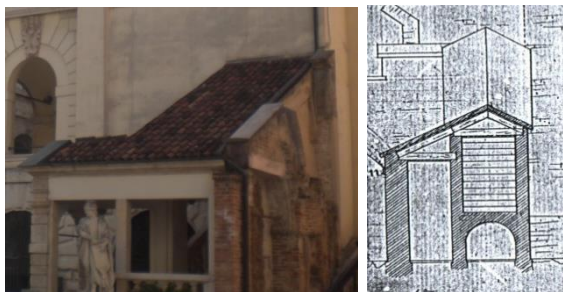
Figura 7.28: confronto tra lo stato attuale e il progetto Maestri [A10].

- **Rifacimento della copertura delle scale ad edicola.** Un disegno a firma Maestri del 1842²¹, rinvenuto all'Archivio Generale del Comune di Padova, riporta per le edicole una copertura lignea a due falde discordante dall'attuale. Dal momento che

le travi su cui si regge il solaio presentano delle fessure associabili ad un ipotetico distacco di copriferro, si presume che le coperture possano essere state rifatte in cemento armato o in laterocemento.

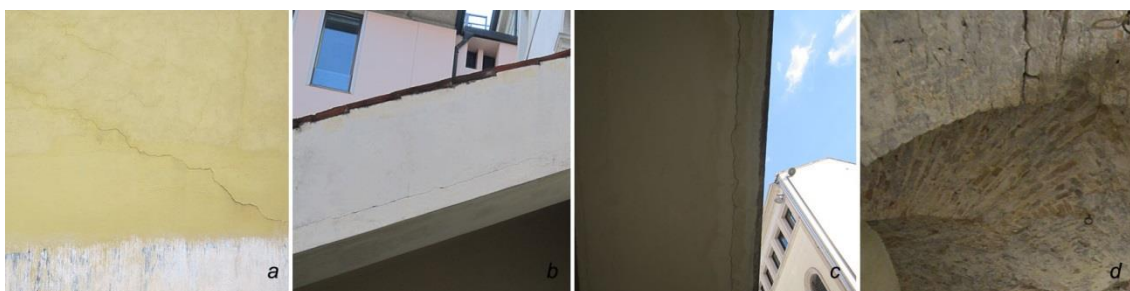
Figura 7.37: a) lesione su un'edicola in corrispondenza della scalinata; b-c) distacco di copriferro di una trave delle edicole; d) lesione in chiave su un arco della sala espositiva.

Al pian terreno della U.S.1 sono state registrate delle lesioni sulle scale ad edicola che dalla corte interna del complesso conducono al chiostro dorico. In quella a sinistra, una fessurazione sul lato di *Via del Municipio* segue l'andamento della scalinata (Figura 7.37a), facendo presupporre un probabile martellamento della scala sulla muratura. In entrambe le edicole si registrano fessure longitudinali alle travi che reggono la copertura (Figura 7.37b-c), le quali potrebbero essere associate a distacco di copriferro; da questa osservazione si basa l'ipotesi che le travi siano realizzate in cemento armato. All'interno della *Sala espositiva* è stata rilevata una lesione all'intradosso di un arco che si ritiene non abbia inficiato fino ad ora la statica dell'elemento portante (Figura 7.37d).

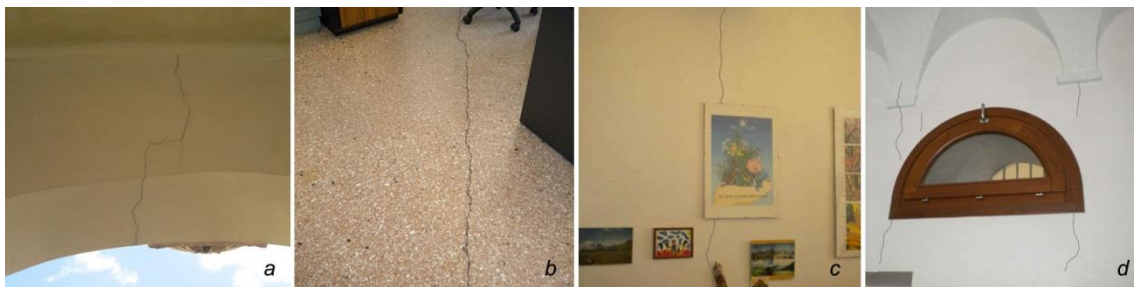
Figura 7.38: a) lesione in chiave di un arco del chiostro; b) lesione sul pavimento in un ufficio; c) lesione sulla parete; d) fessure da concentrazione di tensioni in corrispondenza di un'apertura.

Al piano primo, nel chiostro dorico, si registrano tre fessure in chiave negli archi prospicienti la corte interna del complesso (Figura 7.38a). Sempre allo stesso piano, in uno dei due uffici accanto alla *Reception*, si trova una grande crepa sul pavimento che prosegue lungo una parete portante (Figura 7.38b-c). Non si possono fare ipotesi sul meccanismo di danno che ha manifestato questa lesione, dal momento che l'intradosso della volta su cui si imposta il pavimento non è ispezionabile, essendo parte di un'altra unità immobiliare. Si può tuttavia ammettere che la lesione è di recente formazione, in quanto il pavimento è stato rifatto nel 2003. Sempre nello stesso ufficio, delle fessure sulla muratura all'imposta della volta sembrano essere dovute alla concentrazione di tensioni in corrispondenza di un'apertura (Figura 7.38d).

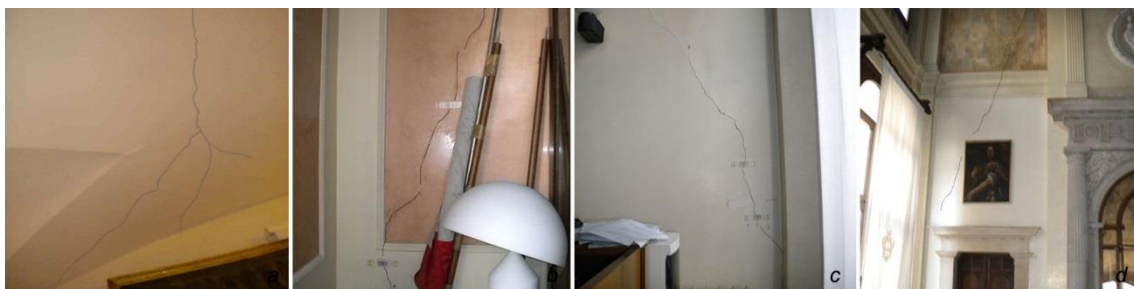
Figura 7.39: a) lesioni longitudinali sulla volta della Sala Paladin al piano primo; b-c) lesione passante sulla parete che separa Sala della Giunta e Sala del Consiglio; d) lesione sulla parete frontale alla precedente nella Sala del Consiglio.

Nella sala *Livio Paladin* una serie di lesioni si propagano all'intradosso della volta a botte di copertura; una, in particolare, si estende longitudinalmente alla volta e si ricongiunge con una lesione verticale all'incontro tra la muratura d'ambito su *Piazza delle Erbe* e la muratura di spina a nord (Figura 7.39a). Questa lesione potrebbe essere indice di un allontanamento della muratura d'ambito rispetto a quelle di controvento che sembrerebbe essere confermato dal quadro fessurativo della soprastante *Sala del Consiglio*, emerso a seguito del sisma dell'Emilia. Proprio qui, nelle pareti più corte della sala, si hanno due lunghe fessure diagonali che si propagano dal punto di ammassamento con la muratura d'ambito a livello del pavimento (Figura 7.39c-d). Una di queste è una fessura passante, in quanto si presenta anche dal lato della *Sala della Giunta* (Figura 7.39b). Il quadro lesivo delle due sale suggerisce un principio di distacco della muratura d'ambito rispetto alle murature di controvento che potrebbe interessare tutti e due i livelli. Per tale ragione le lesioni al secondo piano sono monitorate per mezzo di vetrini.

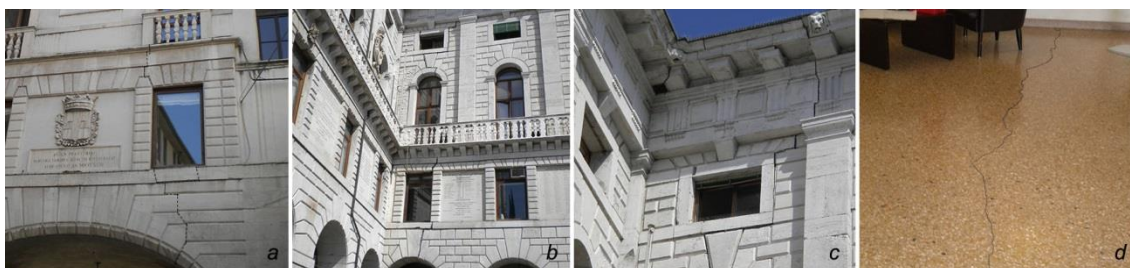
Figura 7.41: a) lesioni ripristinate su Via del Municipio; b-c) lesioni ancora visibili su Piazza delle Erbe; d) fessura sul pavimento della Reception

Particolarmente interessante si ritiene essere il rilievo del quadro fessurativo nel *Volto delle Fiorare*, alla luce del cedimento fondazionale che lo ha interessato nel XIX secolo. In particolare si vuole indagare se il cedimento sia concluso o se si manifesti tutt'ora. Nel prospetto del volto su *Via del Municipio* sono tutt'ora visibili delle sconessioni nel rivestimento in pietra, le quali si propagano in corrispondenza delle aperture fino all'arco ribassato (Figura 7.41a). Le lesioni sono state risarcite, probabilmente da restauri più recenti, ma non si esclude siano successive al 1841 dal momento che lo stato di fatto a firma Maestri non presenta il rivestimento in pietra. Osservando il prospetto sulla *Piazza delle Erbe*, invece, si individuano delle lesioni molto definite in corrispondenza delle aperture (Figura 7.41b-c). La stessa cornice sotto il tetto è deformata, sintomo evidente dello scorrimento relativo tra le due porzioni di edificio. Ma la prova definitiva che il cedimento potrebbe essere ancora in atto è attestata dalla pavimentazione della *reception*, situata al primo piano del volto. Questa è stata completamente rifatta nel 2002 dal restauro del piano primo (cfr. 7.1.5), dunque le due grandi fessure che attraversano il pavimento da una parte all'altra del volto sono relativamente recenti (Figura 7.41d). Tuttavia, nulla si registra all'intradosso del volto.

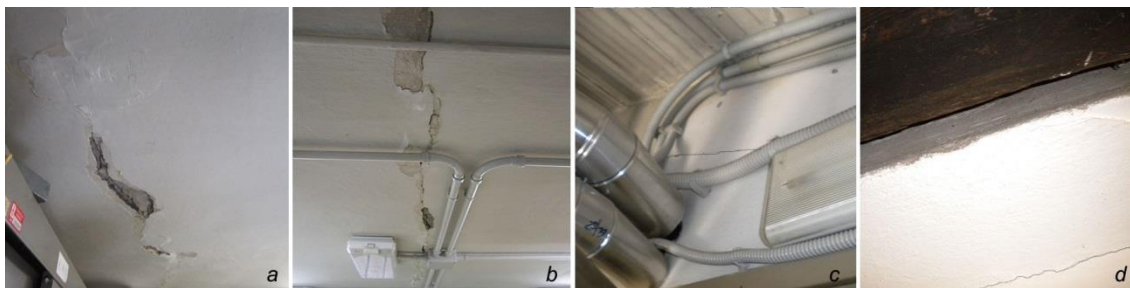
Figura 7.42: a-b) lesioni sul soffitto dell'archivio al terzo piano; c-d) lesioni in corrispondenza del cordolo nella sala impiantistica al terzo piano.

Al terzo piano l'attenzione si focalizza su delle fessure sul solaio piano di copertura dell'archivio, le quali si propagano da nord a sud per quasi tutta la stanza (Figura 7.42a-b). Nella sala impiantistica attigua, delle fessurazioni orizzontali sulla muratura fanno ipotizzare la presenza di un cordolo in calcestruzzo armato (Figura 7.42c-d).

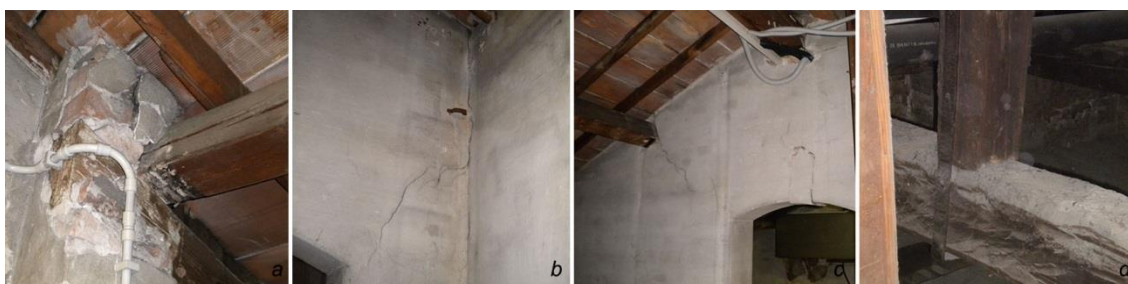
**Figura 7.44: a) martellamento di un puntone di copertura su un pilastro; b-c) lesioni in copertura in
corrispondenza di aperture nella muratura; d) il monaco delle capriate nella Sala del Consiglio poggia
sulla catena.**

La formazione di lesioni nel sottotetto dell'*ala Moschini* si ha prevalentemente in corrispondenza degli archi nel corridoio, le quali sono agevolate da forature per il passaggio impiantistico (Figura 7.44b-c). È presente inoltre una lesione in corrispondenza dell'attacco tra un puntone di copertura e la muratura portante (Figura 7.44a). Nel sottotetto di copertura della *Sala del Consiglio* alcune capriate lignee presentano il monaco che poggia sulla catena, probabile sintomo di una carenza di collegamenti ai nodi delle capriate stesse (Figura 7.44d).

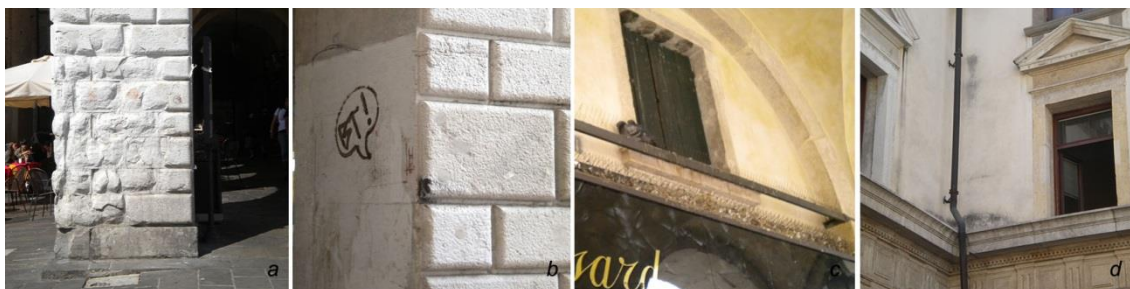
Figura 7.45: a) mancanze su un pilastro in piazza delle Erbe; b) graffito vandalico; c) deposito superficiale nelle volte a crociera del porticato esterno; d) patina biologica nell'intonaco del chiostro dorico.

legati al deperimento naturale della pietra nel tempo (alterazioni cromatiche, mancanze o lacune) piuttosto che all'incuria (patina biologica, presenza di vegetazione)(Figura 7.45a). Lo stesso non si può dire dei porticati pubblici che si affacciano sulla piazza, dove si identificano depositi superficiali di materiale organico (guano di piccione) e, talvolta, graffiti vandalici (Figura 7.45b-c). I prospetti sulla corte interna e sul chiostro dorico, essendo intonacati, sono più propensi a manifestare patine o macchie dovute all'interazione con gli agenti atmosferici (Figura 7.45d).

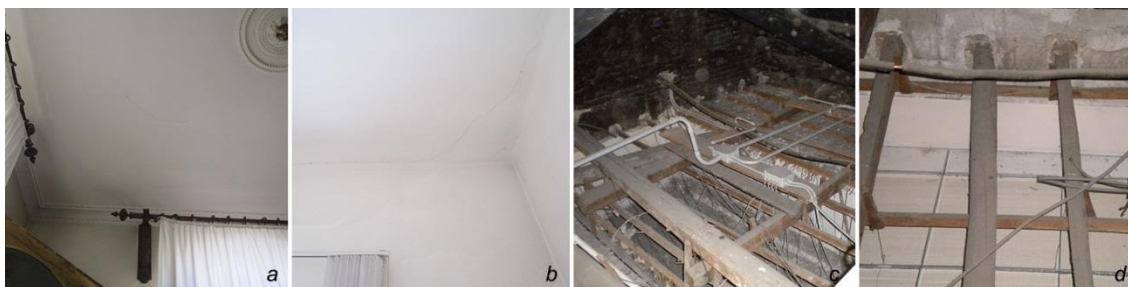
Figura 7.47: a-b) fessurazioni su controsoffitto in arelle, *Ala Moschini*; c-d) degrado in alcuni dei controsoffitti in arelle al terzo piano di *Palazzo Moroni*.

Palazzo Moroni così come l'*Ala Moschini* presentano un gran numero di controsoffitti in arelle, costituiti da una fitta orditura di canne e una struttura reggente lignea. La deperibilità dei materiali costituenti e la flessibilità della struttura fa sì che questi siano particolarmente suscettibili all'azione del tempo, manifestando fessurazioni più o meno diffuse (Figura 7.47a-b). All'ultimo livello del palazzo cinquecentesco alcuni controsoffitti originali sono fortemente deperiti, probabilmente anche a causa della forte presenza di condotti impiantistici (Figura 7.47c-d).

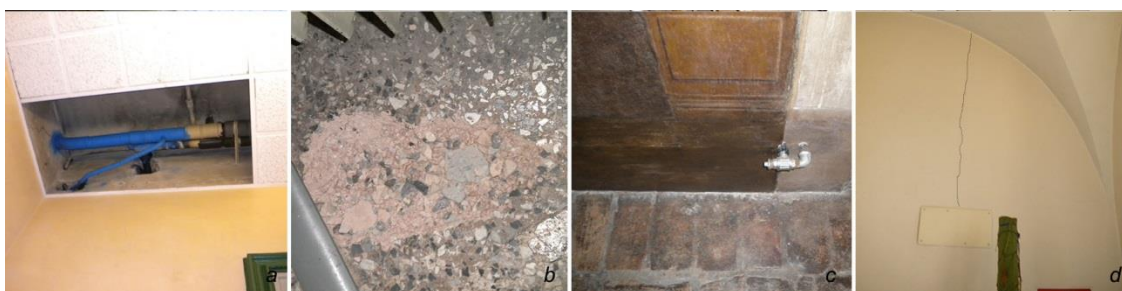
Figura 7.48: degrading promoted by the realization of plants: a) degradation of the ceiling in *Ala Moschini*; b) disintegration of the Venetian terrazzo in the *Sala del Consiglio*; c) damage to the frescoes in the *Sala dei Nodari*; d) cracks in the plaster in correspondence of the traces of the electrical plant.

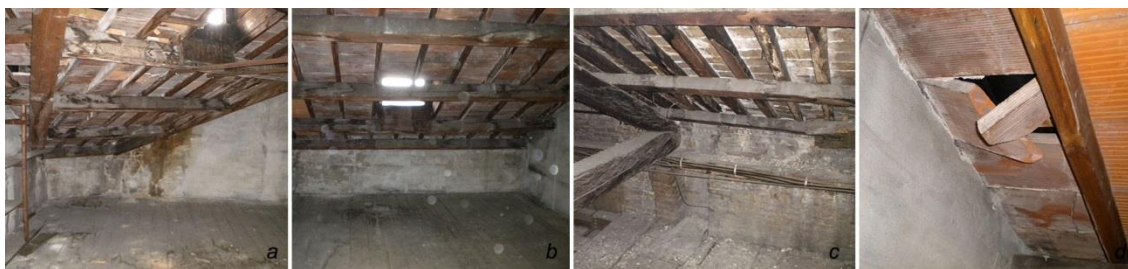
Figura 7.49: a) marcescenza delle travi e patina biologica sulla parete nell'*Ala Moschini*; b) deformazione delle travi danneggiate da infiltrazioni; c) marcescenza in copertura della Sala del Consiglio; d) tavella in laterizio danneggiata dell'*Ala Moschini*.

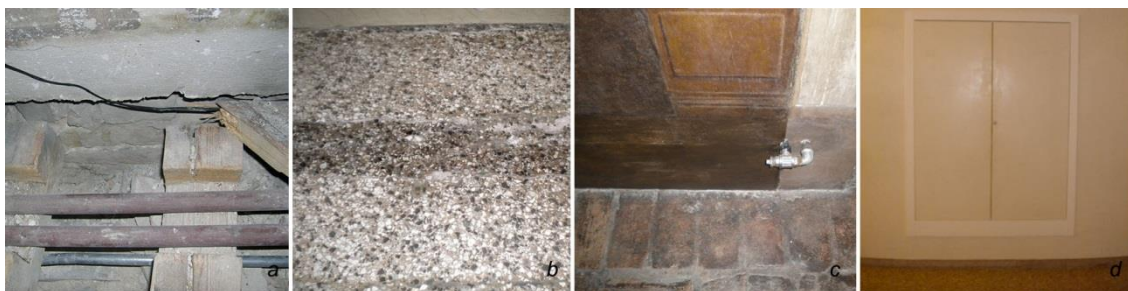
Figura 8.2: a) tubazioni al di sotto del pavimento, Sala della Giunta; b) canalizzazioni nel pavimento della Sala del Consiglio; c) tubazioni in traccia nella Sala dei Nodari; d) nicchia nella Sala Paladin.

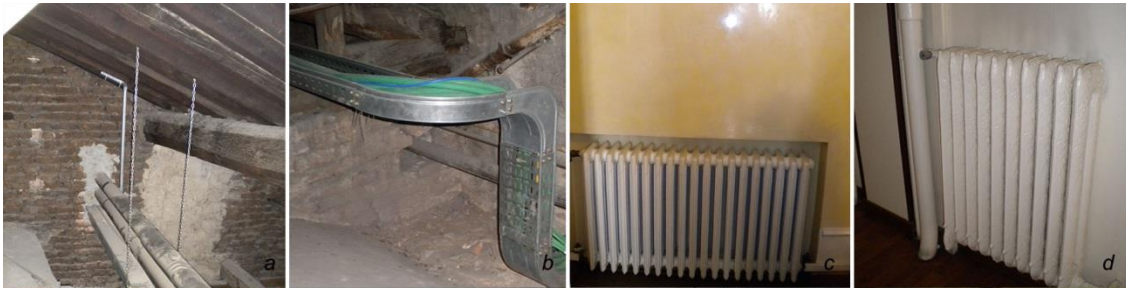
Figura 8.3: a) tubazioni in copertura; b) frenelli della volta nella *Sala dei Nodari*; c-d) confronto tra il riscaldamento nel palazzo cinquecentesco e nell'*Ala Moschini*.

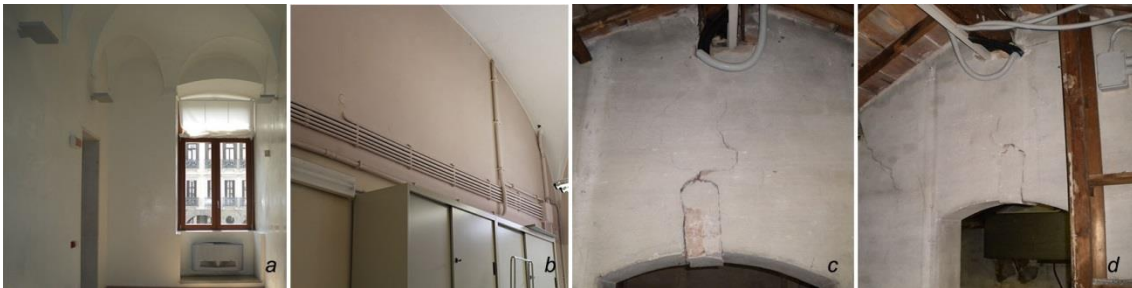
Figura 8.7: a) gli impianti degli ambienti nobili nel palazzo cinquecentesco sono tutti realizzati in traccia; b) canalizzazioni a vista nell'*Ala Moschini*; c-d) danni in copertura provocati dalla realizzazione di fori al di sotto di travi portanti.

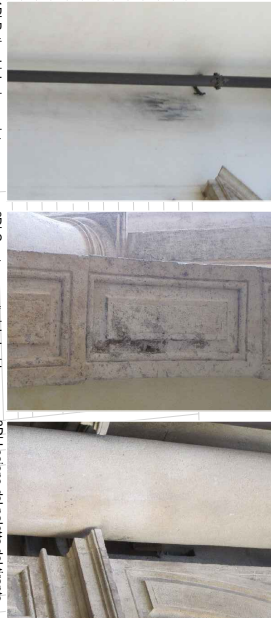
1D | Palma biologica su intonaco

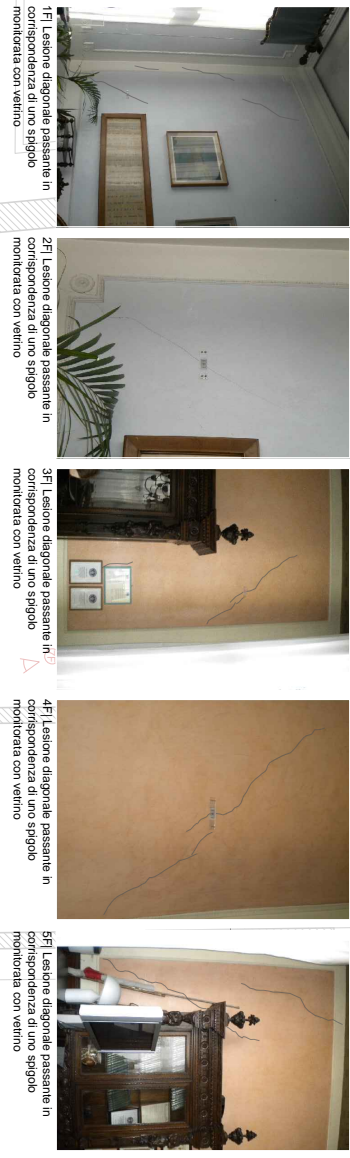
1F Lesione diagonale passante in corrispondenza di uno spigolo monitorata con vetrino
