TESI DI LAUREA MAGISTRALE

GEOLOGIA E GEOLOGIA TECNICA

Comportamento geotecnico di un versante a seguito  
della realizzazione di pali trivellati per la costruzione  
di un garage interrato in Cortina D'Ampezzo.

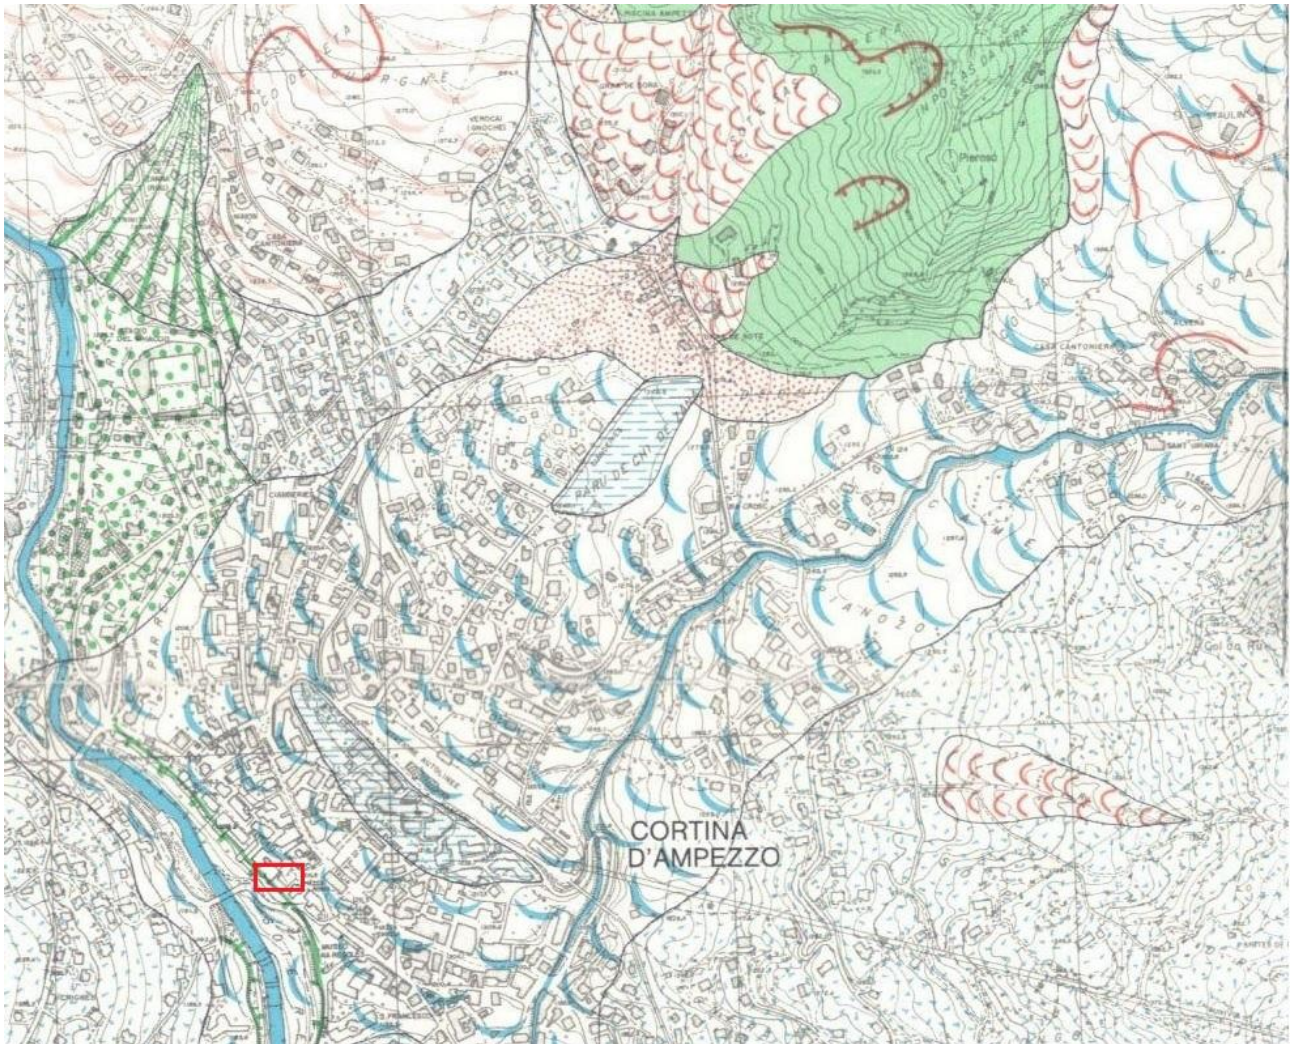
(Fig. 3.1) Dettaglio della carta geomorfologica di Cortina D'Ampezzo raffigurante la zona della città di Cortina con evidenziata l'area di cantierizzazione e di studio della seguente tesi.

Cortina, come si può osservare nell'immagine che segue (Fig. 3.1) con allegata successivamente la figura contenente la legenda (Fig 3.2).

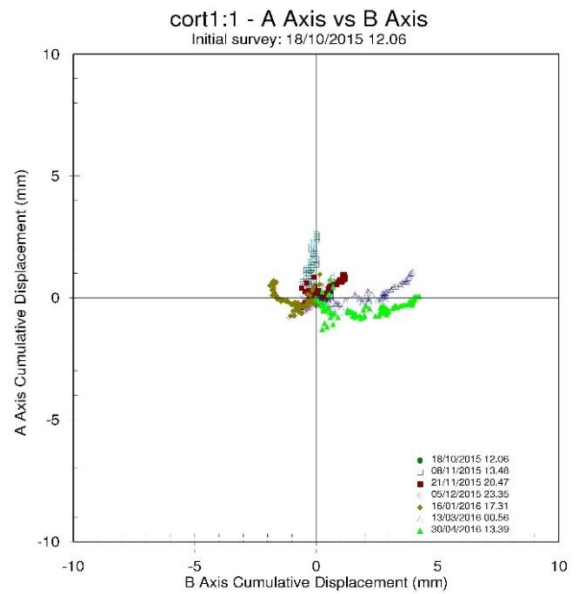
(Fig.4.3 a b). Profilo degli spostamenti totali cumulati dall'inclinometro I1 (Corso Italia) e relativo diagramma polare nel periodo 18/10/2015 – 30/04/2016. Lo spostamento è calcolato sulla base della lettura di zero eseguita in data 18/10/2015.

Nelle figure soprastanti sono riportati i profili verticali dello spostamento cumulato lungo gli assi A e B e riferito alle 2 misure eseguite negli inclinometri. Nell'ultimo periodo si riscontrano leggeri incrementi di spostamento negli inclinometri I1, I2 e SI1 e l'inclinometro SI2 mostra uno spostamento orizzontale non trascurabile nei primi 5 m di profondità, maturato in un tempo relativamente breve. Dalle misure sembrerebbe emergere una leggera tendenza, anche se di piccola entità, in direzione verso il torrente Boite, in particolare per l'inclinometro SI2. Si osserva che, pur essendo in corso le lavorazioni di esecuzione dei pali nella parte bassa dell'area, non sono disponibili ulteriori misure di confronto. Inoltre, come evidenziato nella precedente relazione, il profilo degli spostamenti degli inclinometri I1 e I2 risulta particolare in quanto caratterizzato dalla presenza nella parte bassa di alcune curve che sembrano accentuarsi nel tempo. Pur essendo certamente legate alla curvatura del tubo inclinometrico e alla non perfetta verticalità del foro, la loro evoluzione nel tempo sembra essere interpretabile con un effetto di schiacciamento verticale degli strati di terreno, schiacciamento al quale il tubo, più rigido del terreno, deve adattarsi piegandosi. Tali curve potrebbero essere correlate ai cedimenti registrati dagli assestimetri monobase. In ogni caso, sono necessarie ulteriori misure inclinometriche a conferma delle osservazioni precedentemente espresse. Il monitoraggio assestimetrico è attualmente attivo su 4 punti posti al di fuori del perimetro di cantiere e attrezzati con sensori a lettura in continuo. Nelle figure successive si riportano gli andamenti degli spostamenti verticali rilevati. Si sottolinea che i dati riportati nei grafici delle diverse figure sono gli spostamenti cumulati solamente nel periodo al quale si riferisce il grafico e sono calcolati per differenza tra il valore misurato in un certo istante e il valore misurato alla data iniziale del periodo di riferimento del grafico. Tale operazione è eseguita direttamente dalla ditta Elmarx, senza possibilità di analisi dei dati sorgente da parte degli scriventi, analisi che sarebbe necessaria per avere una interpretazione più accurata del comportamento osservato. Le informazioni estratte portano alle seguenti osservazioni; L'assestimetro che evidenzia i maggiori movimenti è l'A2 di Casa Ghedina (*Fig.*

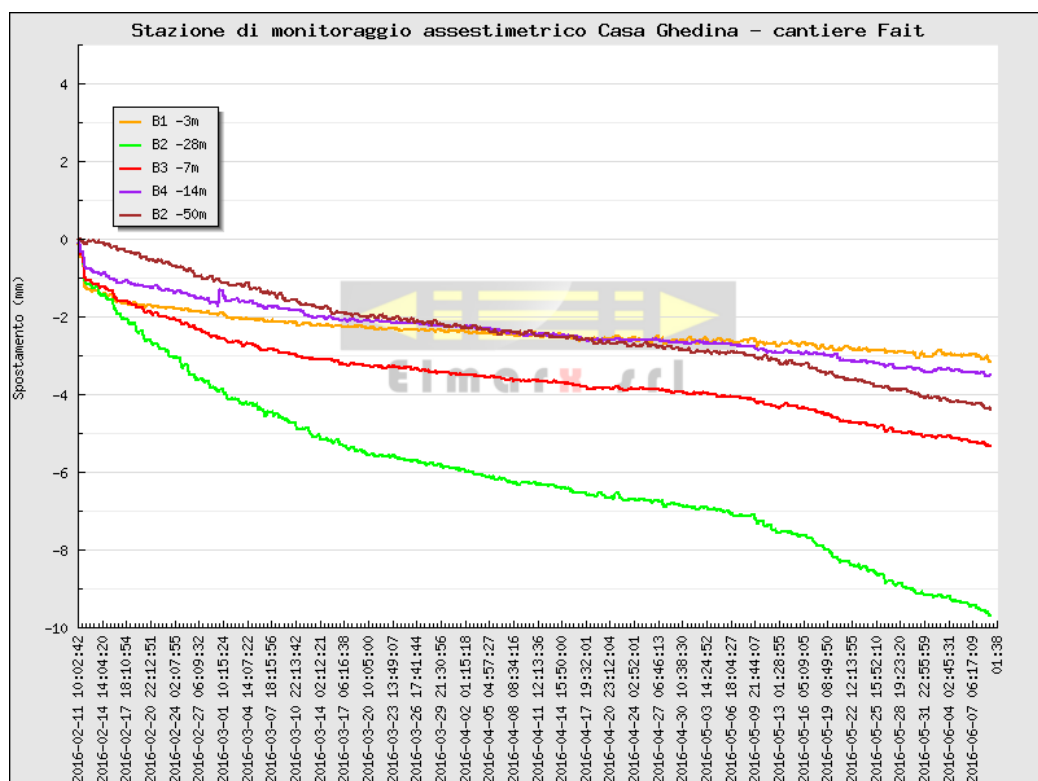
(Fig. 4.8) *Spostamenti cumulati agli assestimetri B1, B2, B3, B4 e A2 (indicato come "B2 -50 m" in legenda) posti presso Casa Ghedina dal 02/11/2016 al 09/06/2016 (grafico scaricato in data 09/06/2016 da sito Elmarx).*

4.7 e Fig. 4.8) che ha registrato circa 12 mm di spostamento nei primi 3 mesi (dall'30/09/2015 al 21/01/2016) e altri 4 mm circa nei successivi 4 mesi (dall'11/02/2016 al 09/06/2016).

L'andamento è chiaramente influenzato dai lavori nella prima fase, ma il cedimento ha continuato ad aumentare anche nei periodi in cui le lavorazioni erano ferme. Attualmente la velocità di cedimento è di circa 1.25 mm/mese. L'assestimetro A4 presso l'Hotel San Marco presenta un cedimento massimo di circa 3.2 mm in 4 mesi di misurazioni (dall'11/02/2016 al 09/06/2016). La velocità di avanzamento del cedimento è ora di circa 0.6 mm/mese. L'assestimetro A1 di Via Cesare Battisti presenta un andamento altalenante, attualmente con un'apparente tendenza al rigonfiamento per un totale di circa 6 mm di risalita rispetto all'inizio delle lavorazioni. L'assestimetro A3 di Corso Italia appare praticamente fermo. Eseguendo per l'assestimetro di Casa Ghedina un confronto con il periodo precedente all'installazione degli assestimetri multibase (Fig. 4.7), si osserva che l'attuale velocità di cedimento pur essendo molto inferiore al massimo valore di 9.6 mm/mese raggiunto nel dicembre 2015, risulta un 40% più alta del valore registrato durante il fermo cantiere del periodo natalizio e circa 5 volte del minimo valore raggiunto nell'aprile 2016. Per quanto riguarda i cedimenti misurati con gli altri assestimetri posti a diverse profondità di Casa Ghedina (Fig. 4.8) rispettivamente -3.00 m (B1) e -7.00 (B4), installati a Febbraio 2016, gli andamenti appaiono non molto congruenti tra loro: ad esempio, infatti, l'assestimetro a -7m indica un cedimento maggiore di quello misurato dagli assestimetri vincolati a -28m e -50m. Tale comportamento è giustificabile solo pensando che sia in atto una rotazione rigida della piastra che collega i pozzetti di misura, rotazione che influenza le misure alle aste assestimeriche. Si ritiene che tale situazione debba essere seguita con attenzione rimandando ulteriori considerazioni alle prossime osservazioni. Comunque una generale variazione della velocità è stata osservata nel mese di maggio per tutti gli strumenti di tale postazione e tale comportamento potrebbe essere collegato con lo spostamento orizzontale rilevato nei primi metri 20m dall'inclinometro SI1. I cedimenti misurati dagli assestimetri D1-D4 alla postazione A4 (Piazzale Roma)

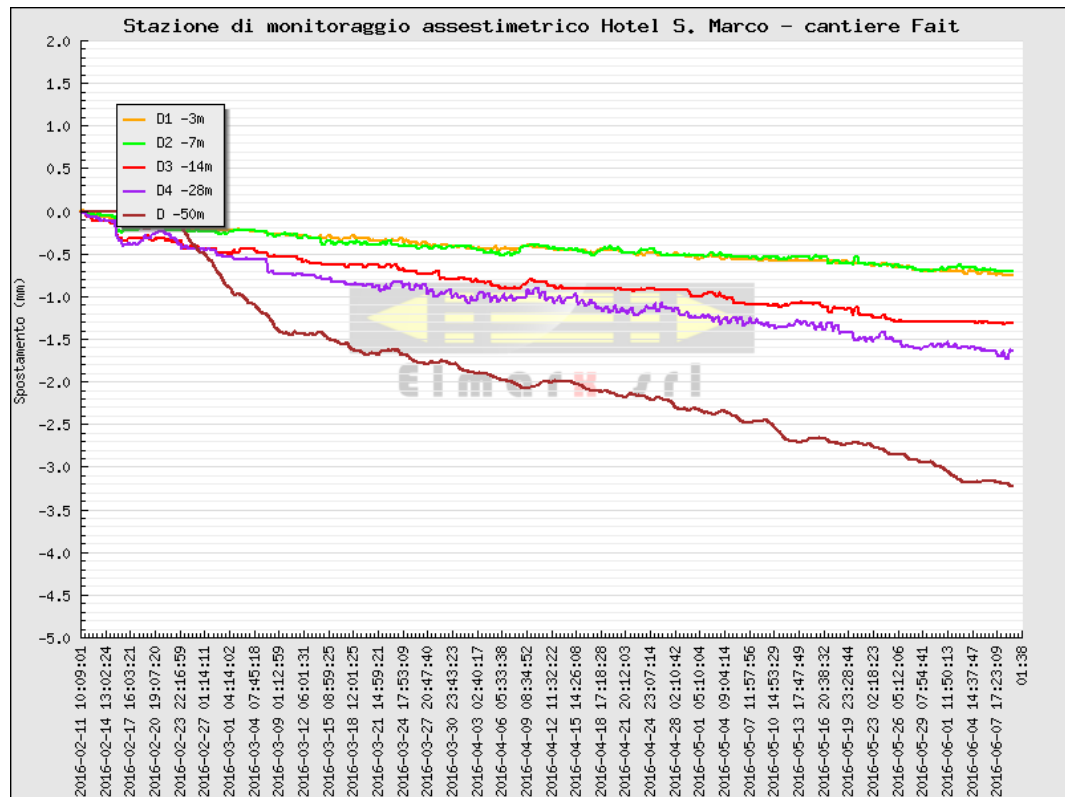
(Fig. 4.9) Spostamenti cumulati agli assestimetri D1, D2, D3, D4 e A4 (indicato come "D -50 m" in legenda) posti presso l'Hotel De la Poste-Piazza Roma dal 02/11/2016 al 09/06/2016 (grafico scaricato in data 09/06/2016 da sito Elmarx).

sembrano essere più congruenti tra loro con valori di cedimento proporzionali alla profondità della base di ancoraggio. Le velocità di cedimento in questa zona si mantengono sempre relativamente più contenute di quelle osservate all'altro lato del cantiere (Fig. 4.9).

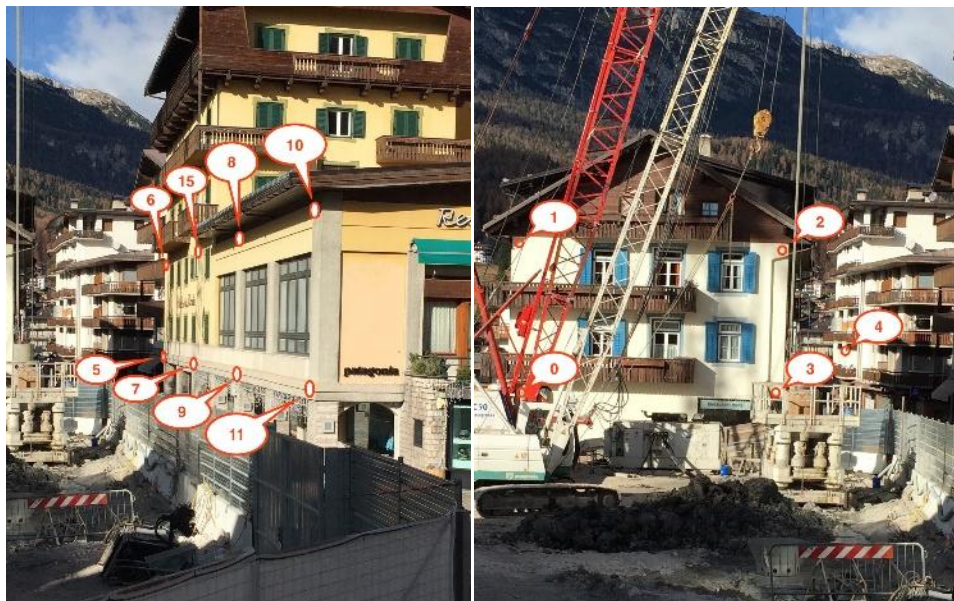
(Fig. 4.10) Immagini raffiguranti gli edifici in cui sono stati posizionati alcuni dei punti di misura (rispettivamente Hotel San Marco e Casa Ghedina)

La stazione totale, costruita per il monitoraggio topografico, è divenuta operativa dal giorno 14/02/2016 con 20 punti di misura posizionati negli edifici limitrofi l'area di cantiere (Fig. 4.10). Nelle Figure sottostanti (Fig. 4.11, Fig. 4.12, Fig. 4.13) si riportano l'evoluzione nel tempo degli spostamenti in direzione Est e Nord e dei cedimenti verticali (variazioni di quota) rilevati nel periodo dal 14/02/2016 al 09/06/2016 nei riflettori installati sugli edifici limitrofi in cui si è rilevato uno spostamento più significativo. Il primo riflettore, denominato Staz., è

quello della stazione totale, il cui movimento è riferito a caposaldi ritenuti stabili individuati all'esterno dell'area del cantiere. Dall'esame dei dati sembrerebbe delinearsi un leggero spostamento verso Ovest (e.g. sia del caposaldo Staz che dei capisaldi 0, 1, 2, e 3 di casa Ghedina e 5, 6, 10 e 11 dell'Hotel Posta). Lo spostamento è di entità modesta ma comunque in linea con la leggera tendenza del versante a muoversi verso valle, come evidenziato dalle letture inclinometriche al piede del versante.

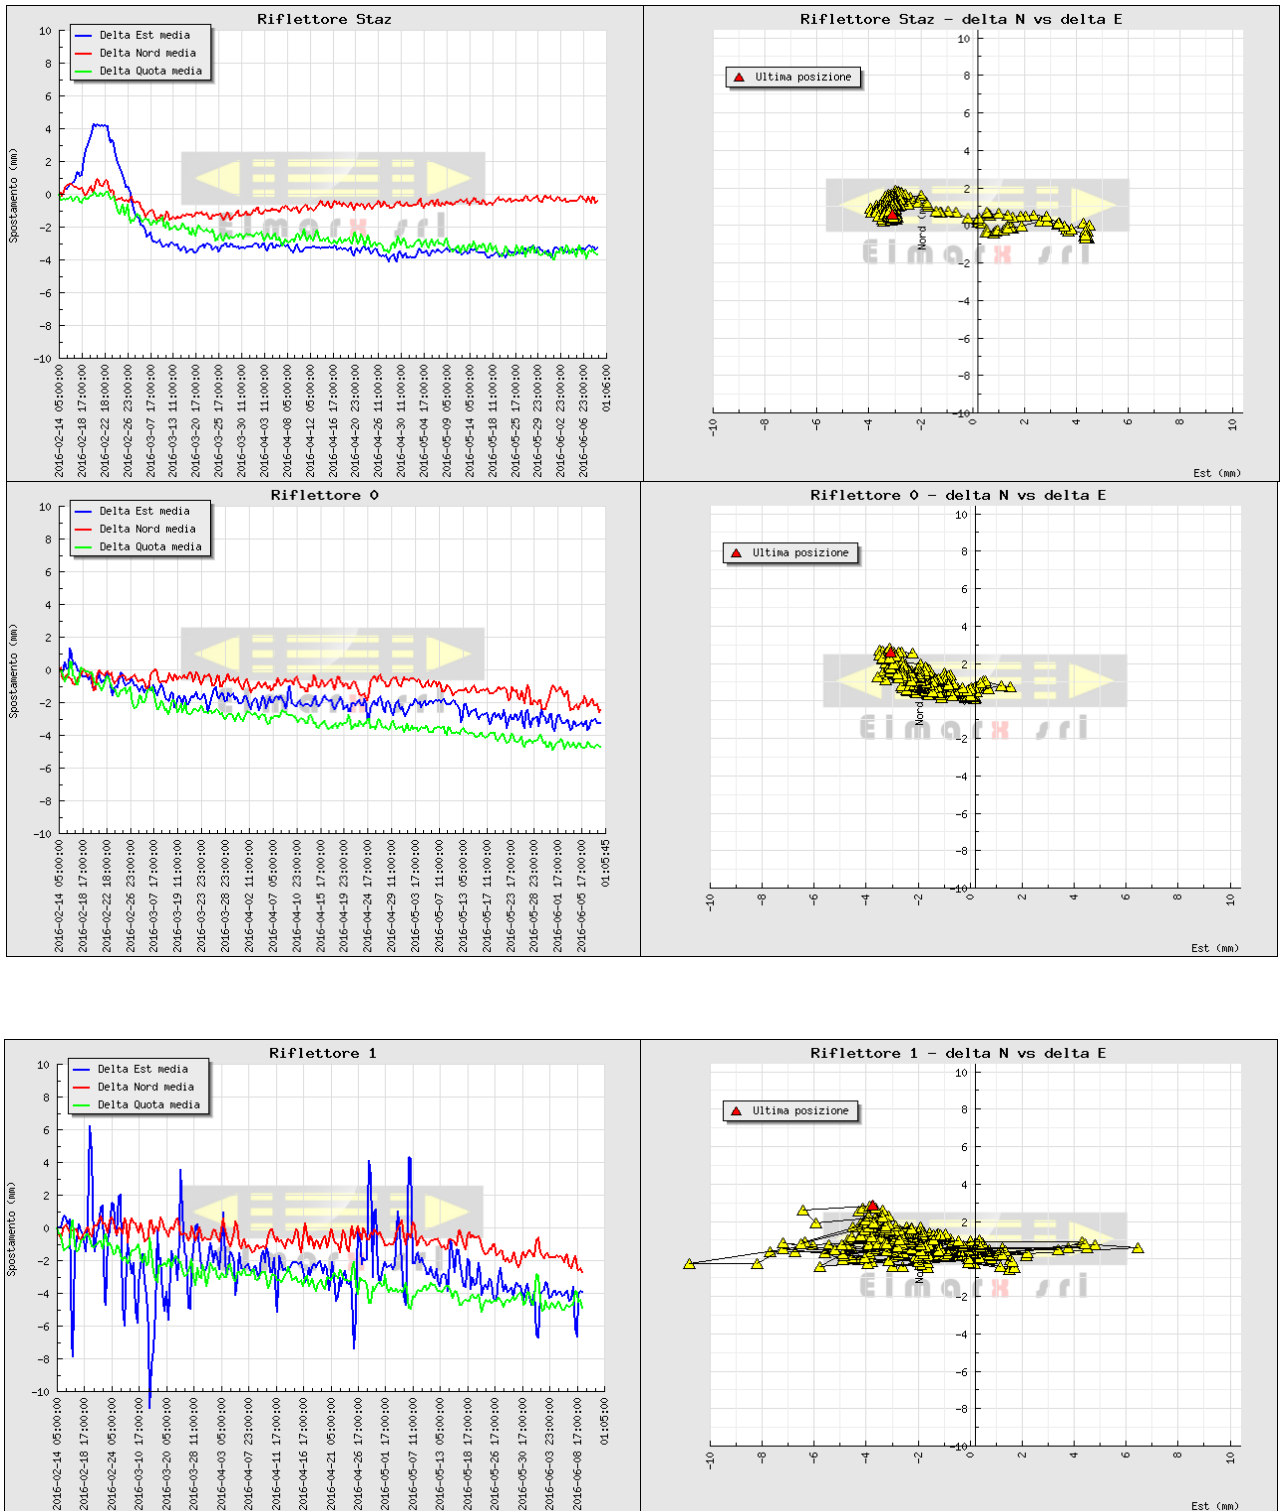
(Fig. 4.11, Fig. 4.12, Fig. 4.13) Spostamenti cumulati in direzione Est e Nord e cedimenti rilevati con la stazione totale nel periodo dal 14/02/2016 al 09/06/2016 per i riflettori "staz", 0 e 1 (grafici scaricati dal sito Elmarx in data 09/06/2016).

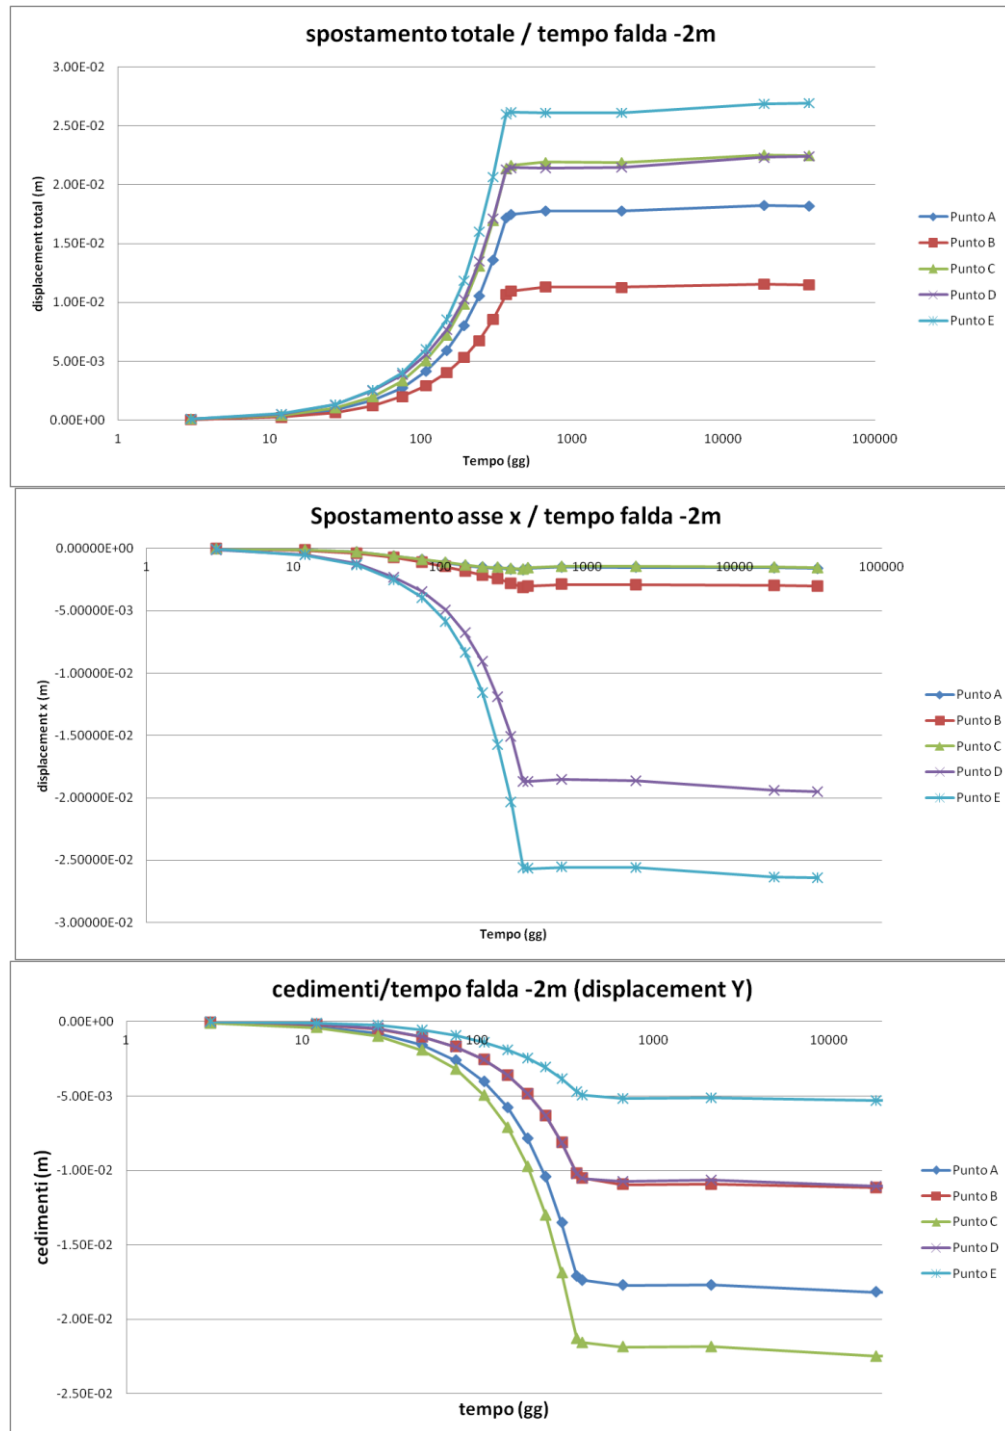
(Fig. 7.4.2, Fig. 7.4.3, Fig. 7.4.4) grafici spostamenti-tempo esemplificativi dei movimenti misurati nei punti A, B e C situati sotto l'Albergo San Marco mentre D ed E situati all'interno dell'area del cantiere, riferenti all'elaborazione -2.00 m.

Dalle curve emerse dai grafici si deduce uno spostamento più marcato, se consideriamo gli spostamenti totali a lungo termine (100 anni), sono i punti posti sulla superficie D ed E e rispettivamente di 2.20 cm e 2.66 cm, per quanto riguarda gli spostamenti sull'asse X lo spostamento maggiore risulta sempre appartenere ai punti D ed E con i valori ai 100 anni rispettivamente di 1.9 cm e 2.60 cm. Per gli spostamenti solo lungo l'asse Y notiamo che gli abbassamenti maggiori si osservano sotto l'edificio in particolare sulle estremità della fondazione, i punti A ed C con valori ai 100 anni di 1.80 cm ed 2.45 cm. Per
