**UNIVERSITÀ DEGLI STUDI DI PADOVA**  
**DIPARTIMENTO DI INGEGNERIA CIVILE, EDILE E AMBIENTALE**  
*Department Of Civil, Environmental and Architectural Engineering*

**TESI DI LAUREA**

**STUDIO DEL MOVIMENTO FRANOSO CHE INTERESSA  
IL COLLE DI SAN MARTINO E LA CHIESA PIEVANALE DI  
VALLE DI CADORE (BL) E DEGLI INTERVENTI REALIZZATI**

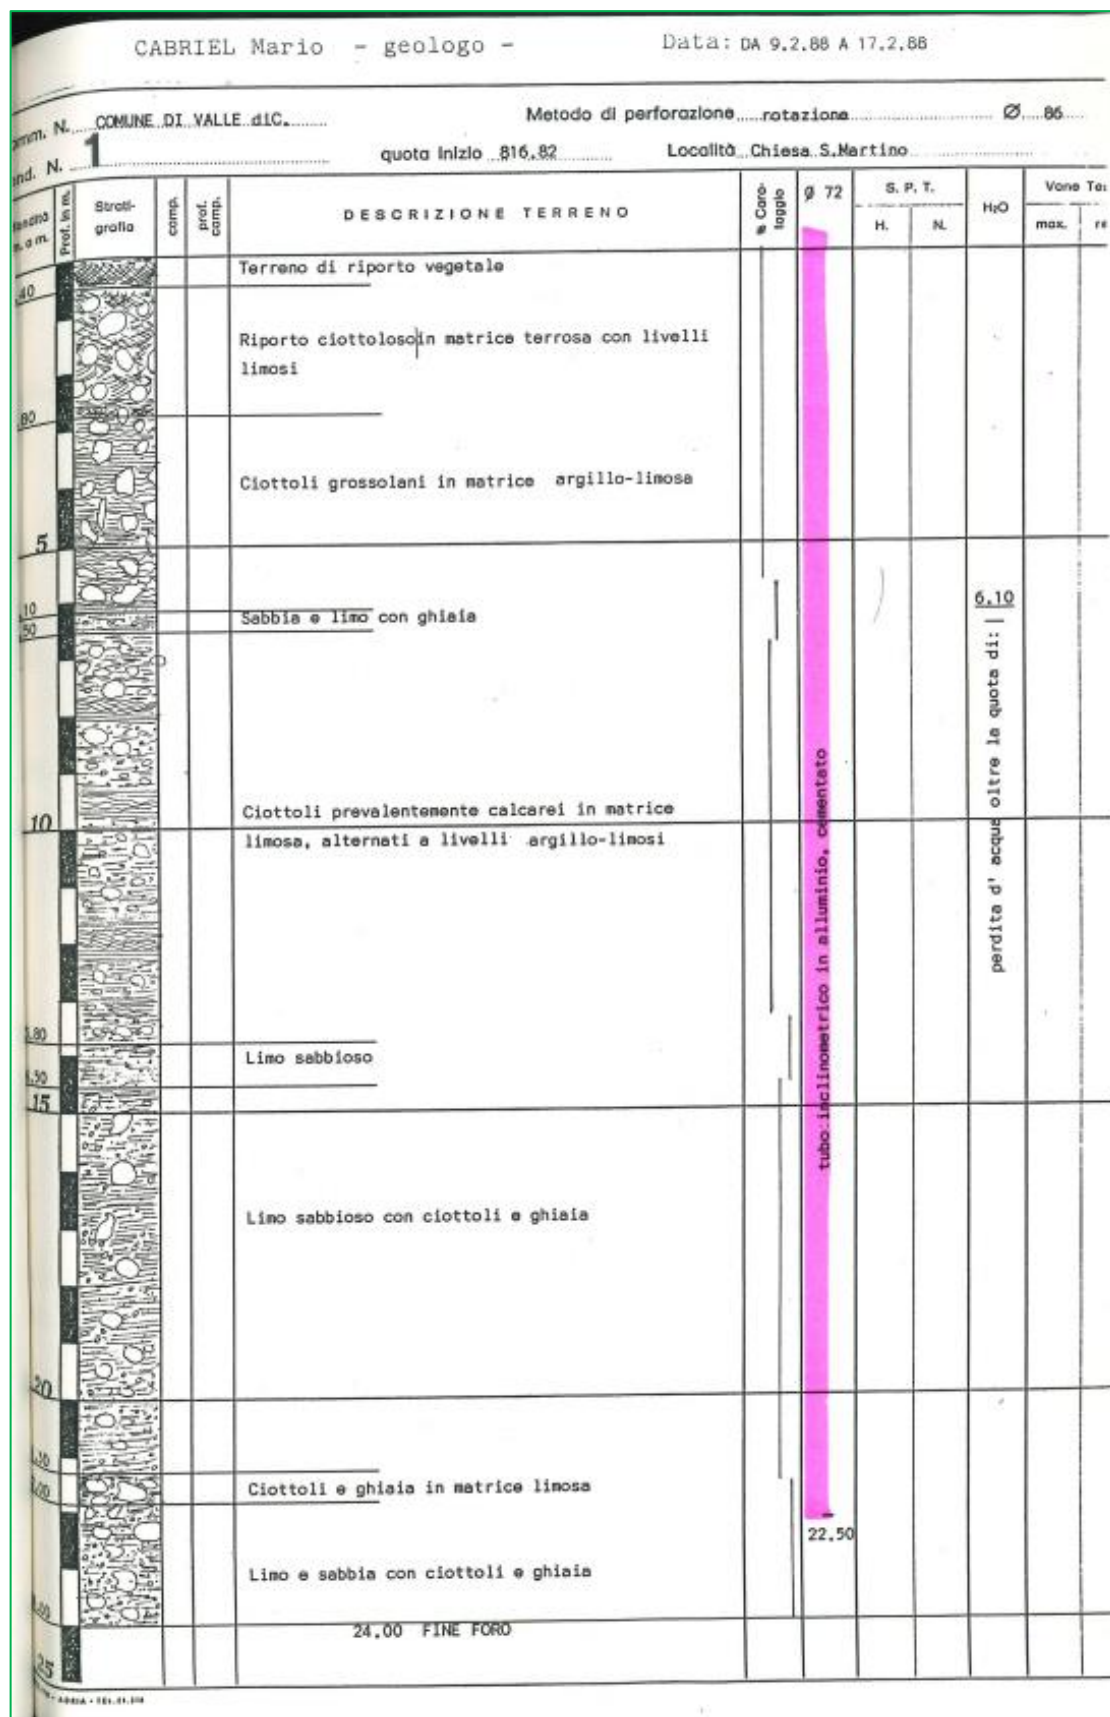
Figura 5 - Sondaggio n.1 [2]

Sotto ad un terreno di riporto la perforazione ha incontrato un terreno ciottoloso in matrice argillo-limosa che si spinge fino a 13.80 ml. Tale matrice argillosa è stata fortemente dilavata nel sondaggio, per cui la percentuale estratta durante il carotaggio risulta bassa. In tale formazione si incontrano livelli più ciottolosi o prettamente limosi; nei primi si localizzano normalmente le acque di scorrimento sotterraneo. Oltre la quota di -13,80 ml la frazione limosa aumenta ottenendo così caratteristiche di un deposito fluvioglaciale, con caratteristiche prevalentemente di morena

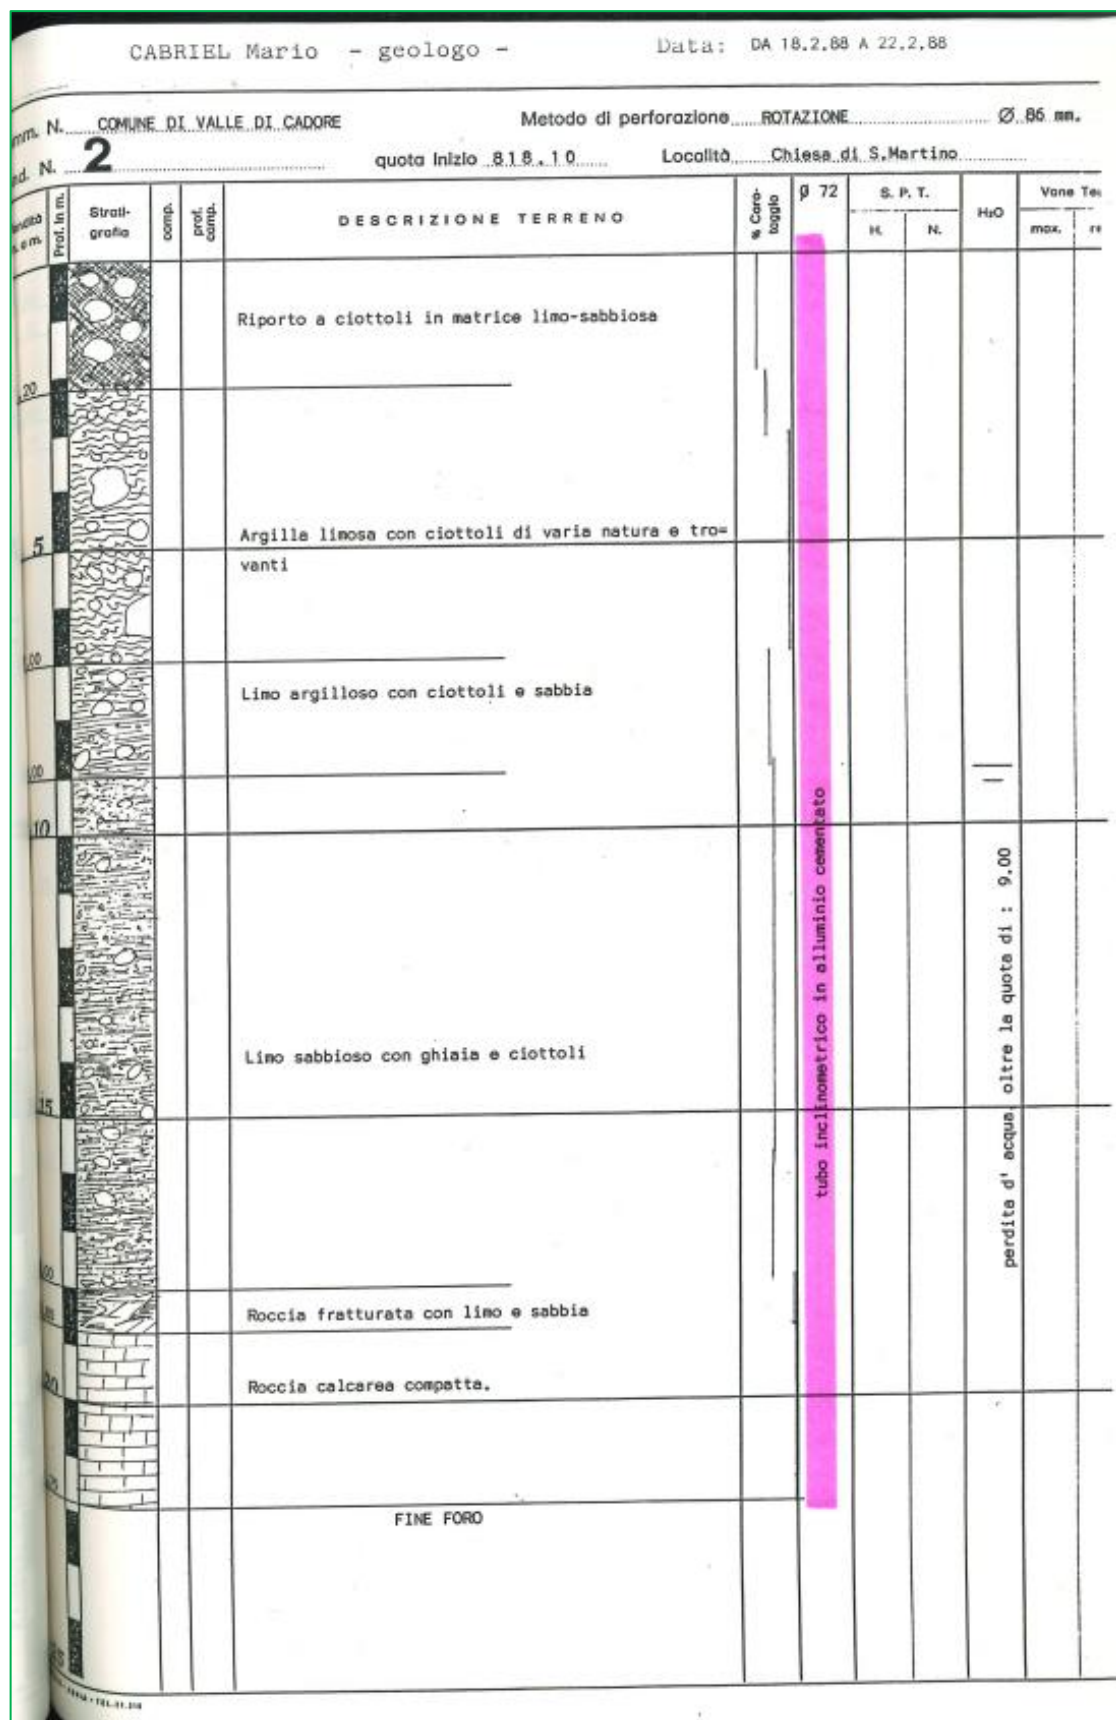
Figura 6 - Sondaggio n. 2 [2]

Sotto ad un riporto dovuto ai lavori di fondazione della chiesa, il sondaggio ha incontrato terreni argillosi scuri con ciottoli di varia natura. La formazione si spinge fino a circa 9 ml di profondità ed è impermeabile e compatta. A 9 ml di profondità si incontra il livello di limo sabbioso, con ghiaia e ciottoli, che dimostra una elevata permeabilità, testimoniata dalla perdita dell'acqua di perforazione. A circa 18 metri si incontra una roccia inizialmente fratturata e con limo-sabbioso, successivamente compatta, calcarea chiara. Anche in questo foro è stato cementato un tubo inclinometrico in alluminio del diametro di 76 mm dotato di quattro guide.

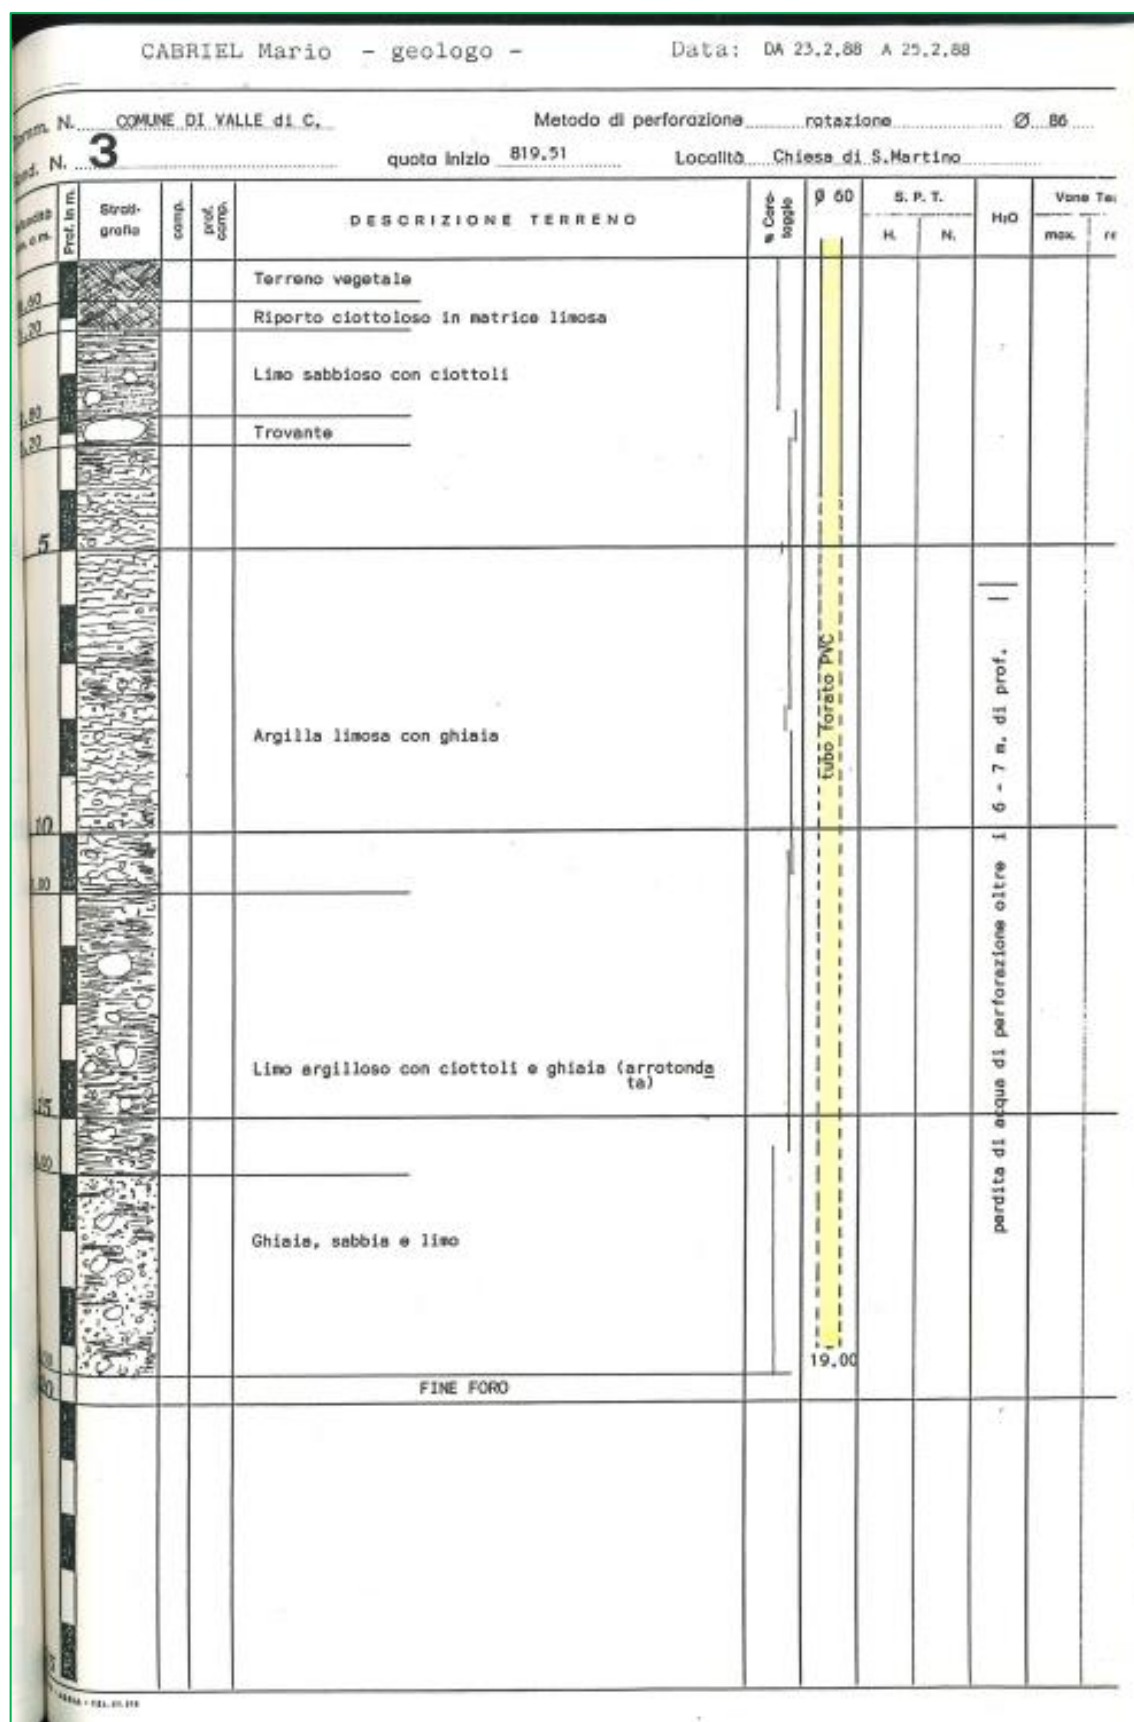
Figura 7 - Sondaggio n. 3 [2]

Il sondaggio è stato eseguito inclinato, in modo tale da incontrare i terreni di sottofondazione del manufatto e verificare la presenza di un'eventuale sottofondazione eseguita con palizzata in tronchi di legno. Tale sottofondazione avrebbe potuto spiegare la stabilità del campanile rispetto a quella del presbiterio adiacente soggetto a continuo e lento cedimento. Nonostante il foro eseguito inclinato non vengono trovate tracce della sottofondazione, infatti sotto ad un terreno vegetale e ad un riporto, si è incontrata una formazione limosabbiosa con ciottoli e trovati fino alla quota di circa 3,2 ml. Tale terreno potrebbe essere totalmente di riporto per migliorare le caratteristiche dei terreni più a diretto contatto con la muratura di fondazione del campanile. Oltre tale quota si è attraversato una formazione argillosa, scura, con livelli limosi e scarso ghiaietto, fino alla profondità di 11 ml. Successivamente si incontrano terreni prevalentemente limosi e ciottolosi, con ciottoli di varia natura e dimensione, livelli ghiaiosi alternati a livelli limosi. I ciottoli appaiono discretamente arrotondati e con elevata densità.

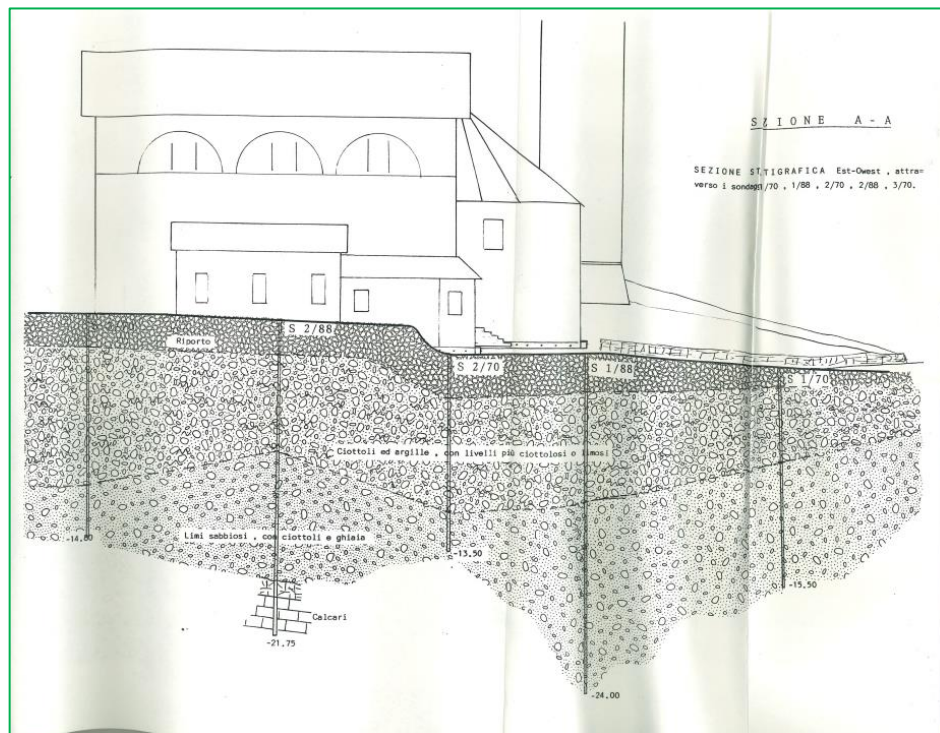
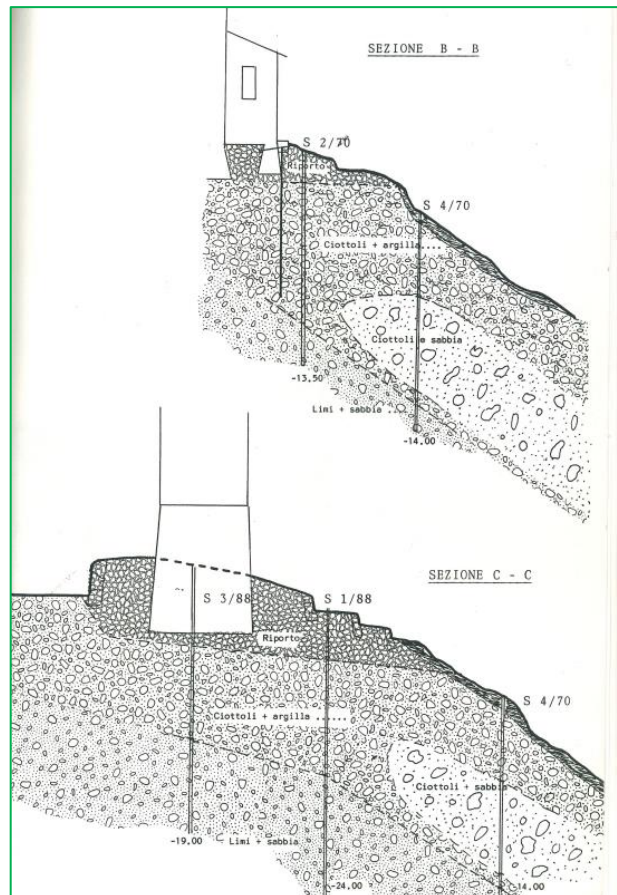
Anche i sondaggi che erano stati precedentemente eseguiti nel 1970 avevano suggerito la situazione stratigrafica appena ricostruita. È stato possibile tracciare quindi delle sezioni stratigrafiche (Figura 8 - Planimetria sezioni , Figura 9 - Sezione stratigrafica , Figura 10 - Sezione stratigrafica) sulla base dei sondaggi eseguiti, arrivando così a stabilire che i terreni incontrati durante le perforazioni, dopo un primo strato superficiale di riporto, si possono suddividere in due livelli, entrambi caratterizzati da una grande variabilità granulometrica tipica dei depositi di morena glaciale, con presenza di ciottoli e ghiaia, mentre cambia la matrice:

- 1) Un primo strato di circa 15 metri composto da terreni più o meno ciottolosi in matrice argillosa con livelli diversificati, sia limosi che ciottolosi di bassa permeabilità;
- 2) In profondità si trovano limi sabbiosi con ciottoli e ghiaie stratificati e con livelli sabbiosi riconducibili ad un'origine fluvioglaciale, caratterizzata da una maggiore permeabilità.

Si fa notare, inoltre che solo nel sondaggio n.2, nella parte sud-ovest dell'edificio, si è arrivati ad incontrare un livello di roccia calcarea compatta, alla profondità di 18 m.

Dai carotaggi eseguiti e dalle sezioni ricavate, è possibile osservare l'esistenza di uno sperone roccioso su cui è fondata la chiesa, ma che a sua volta poggia su un ampio deposito clastico soggetto al movimento franoso che porta ad un continuo degrado delle sovrastanti pareti rocciose.

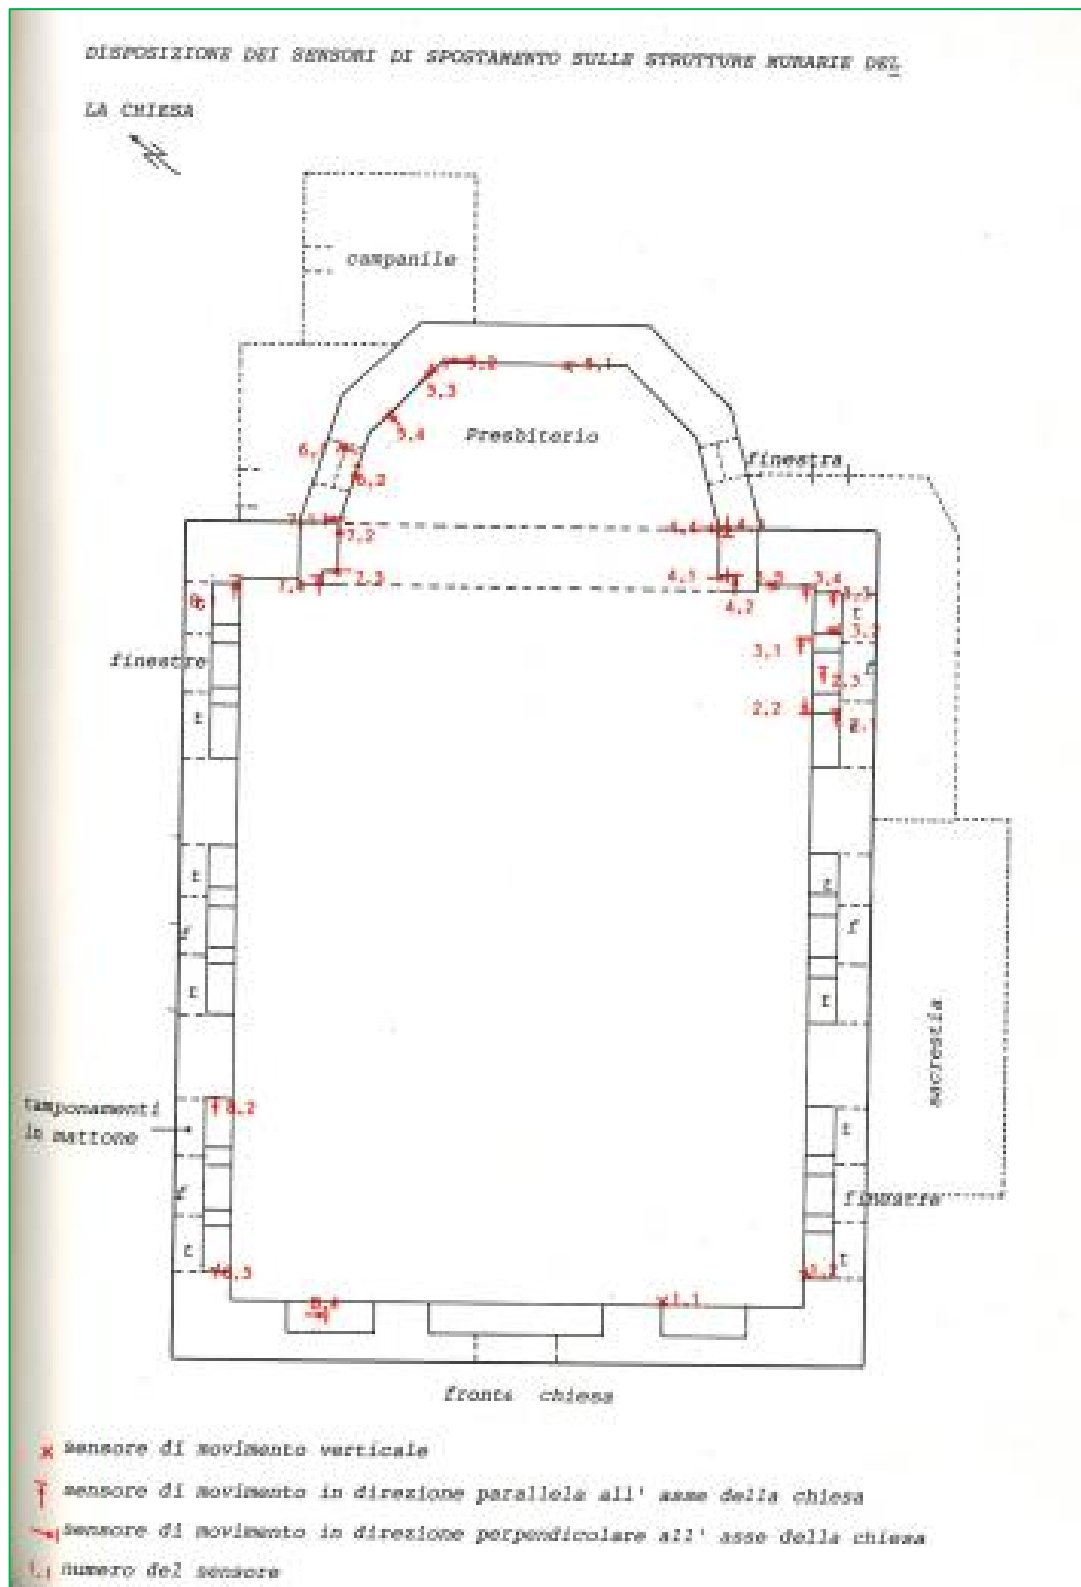
Figura 14 - Posizionamento sensori di movimento [4]

Nello stesso periodo, oltre alle varie indagini di carattere geologico e geotecnico si sono voluti installare n. 28 sensori internamente alla parrocchiale per poter monitorare gli spostamenti dell'edificio nei vari punti in seguito al continuo moto franoso del colle. Nell'arco di 15 mesi si sono effettuate n. 23 misurazioni tramite comparatore centesimale. Tutti i sensori sono stati posizionati sopra il ballatoio che percorre il perimetro interno della chiesa e disposti come visibile in Figura 14 - Posizionamento sensori di movimento.

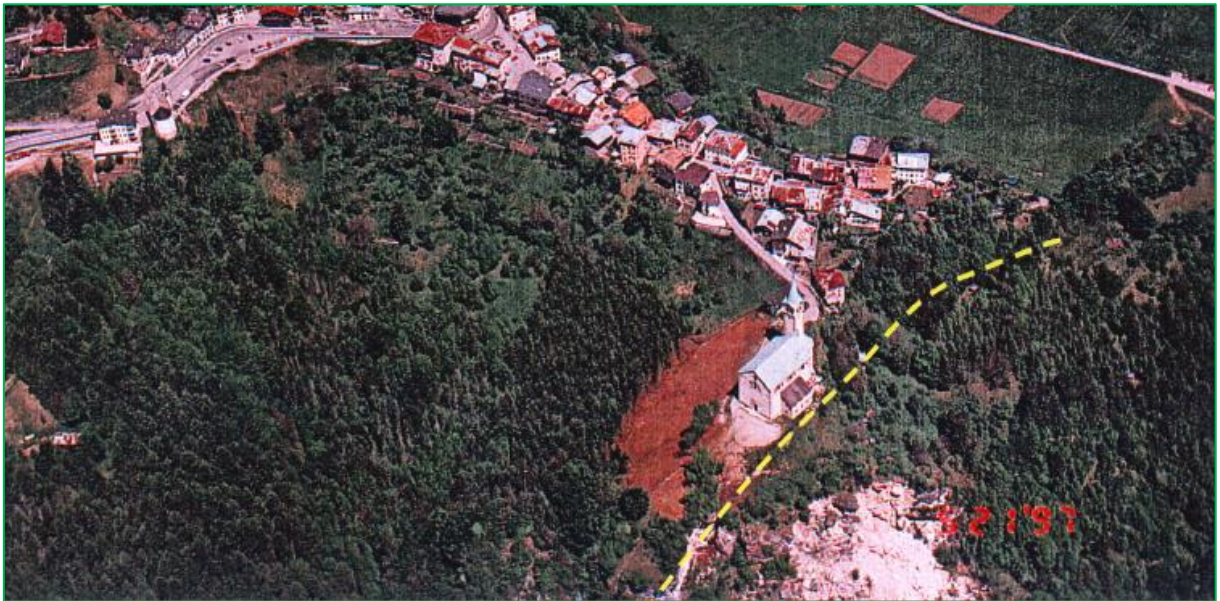
*Figura 23 - Coronamento frana anno 2000 [8]*

Grazie alle osservazioni eseguite sui cedimenti avvenuti negli anni, si riesce negli anni 2000 a tracciare il coronamento della frana verso il Boite come indicato con la linea tratteggiata gialla in Figura 23 presa dal documento [8].

Di fatto, questa linea di dislocazione corrisponde a quella precedentemente ipotizzata e va quindi a confermarla.

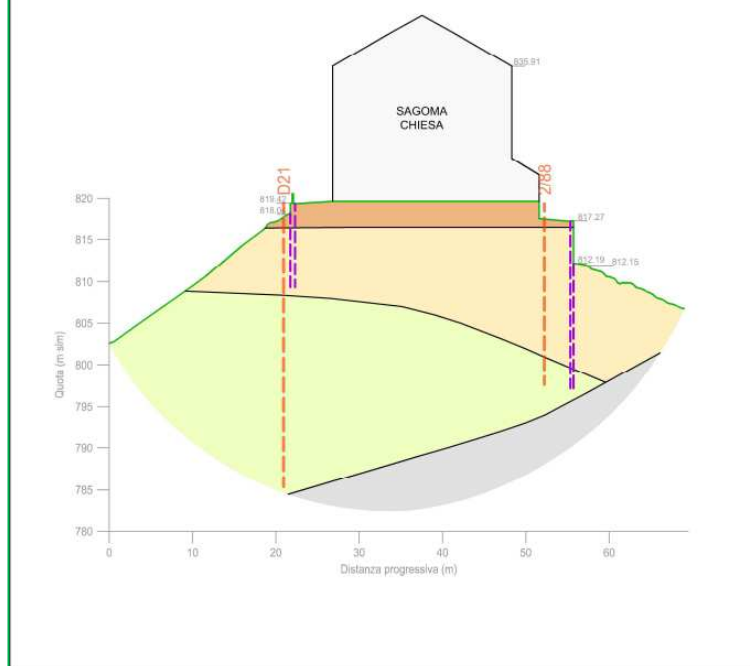
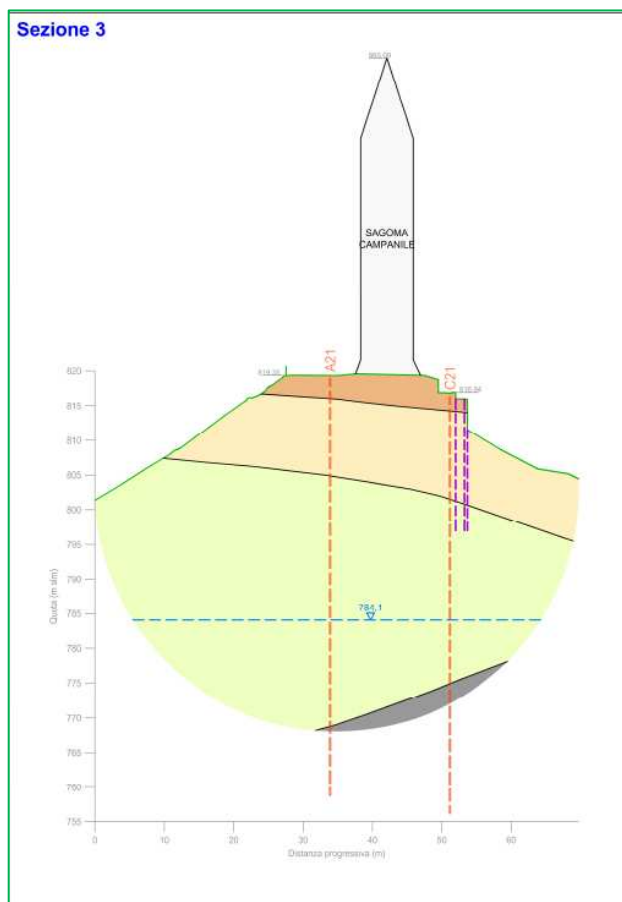
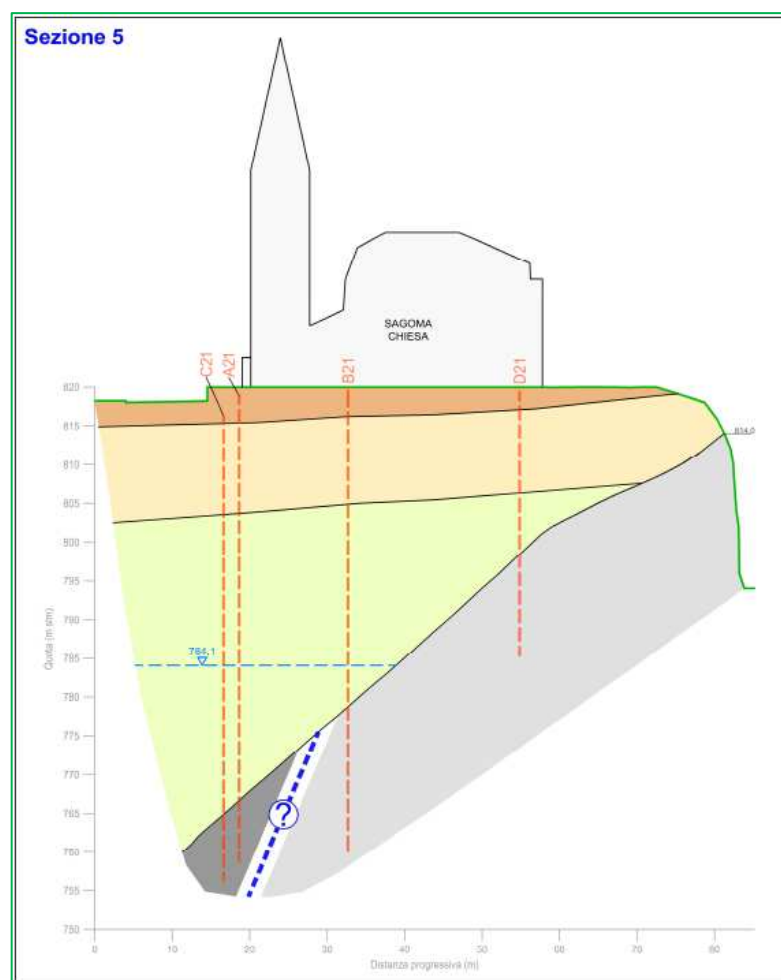
Dai sondaggi si è inoltre definito che la formazione rocciosa affiorante sul versante del colle su cui sorge la chiesa dedicata a San Martino è attribuita alla formazione di Heiligkreuz. Per essere più specifici, la parte affiorante indica il substrato calcareo-dolomitico della formazione. Dalle prove di laboratorio eseguite sui campioni prelevati, quali prove SPT e prove a compressione, si è determinato che lo strato calcareo-dolomitico sui cui poggia la chiesa possiede un valore di resistenza a compressione decisamente elevato, tanto da poterlo classificare (facendo riferimento a ISRM 78) come roccia Resistente – R4 con elevato peso di volume e bassissima porosità. Questa caratteristica consente di spiegare come mai l'intervento realizzato negli anni 2000 non ha ceduto. È importante sottolineare che al momento delle indagini (nel 2021) i pali su cui si fonda la berlinese preesistente si trovavano
