**UNIVERSITÀ DEGLI STUDI DI PADOVA**

**TESI DI LAUREA**

**INDAGINI SPERIMENTALI NON DISTRUTTIVE PER LA  
VALUTAZIONE DI ALCUNI ASPETTI CARATTERIZZANTI  
L'EVOLUZIONE STORICA E GLI INTERVENTI PREGRESSI  
DELLA CAPPELLA DEGLI SCROVEGNI**

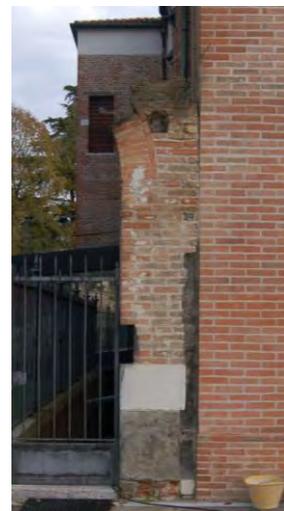
Fig. 3.2. La ripresa fotografica effettuata il 20 novembre 2014, mostra la situazione attuale dell'arco che una volta collegava la Cappella al Palazzo Foscari.

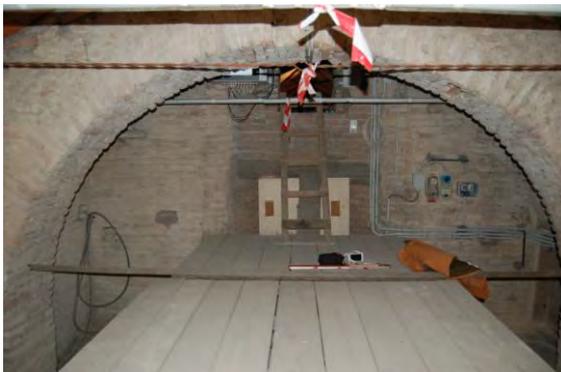
Fig. 3.3. Nella ripresa fotografica effettuata il 26 gennaio 2015 nell'ambiente soprastante il presbiterio, si può vedere la catena segnalata da Selvatico nel 1870.

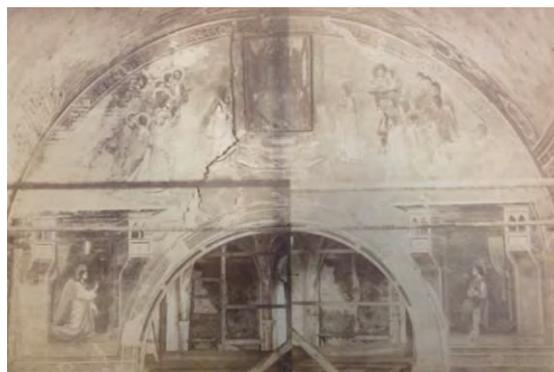
Fig. 3.4. Nell'immagine si vede come l'arco trionfale sia puntellato da una struttura lignea a contrastare la pericolosa lesione. Biblioteca Civica di Padova, XXXVI.

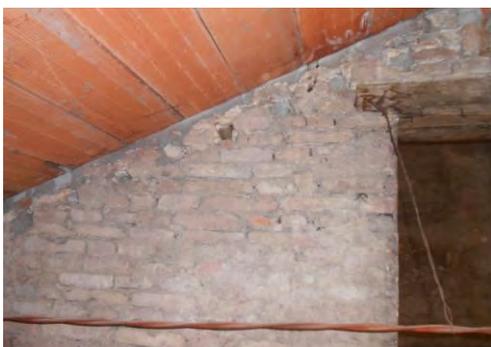
Fig. 3.5. Nella ripresa fotografica, eseguita il 24 ottobre 2014, si può notare come, ancora oggi, siano visibili i fori rimasti nel muro dovuti alla presenza un tempo delle travi del solaio ligneo.

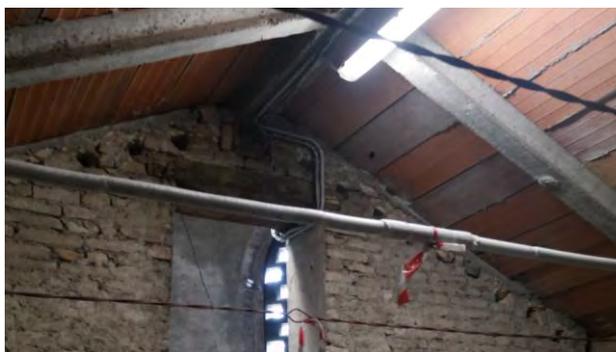
Fig. 3.6. Nella ripresa fotografica, eseguita il 24 ottobre 2014, si può notare come, ancora oggi, siano visibili i fori rimasti nel muro dovuti alla presenza un tempo delle travi del solaio ligneo.

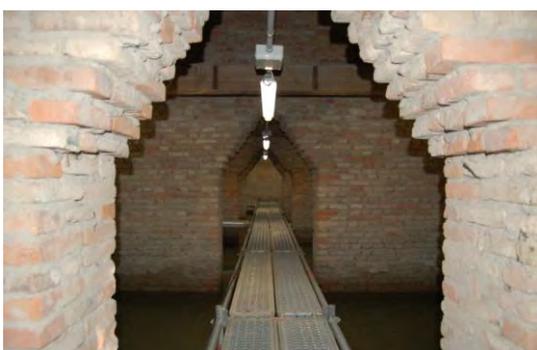
Fig. 3.9. Nella ripresa fotografica, eseguita il 20 novembre 2014, si possono vedere i setti realizzati nel periodo bellico e tutt'ora presenti.

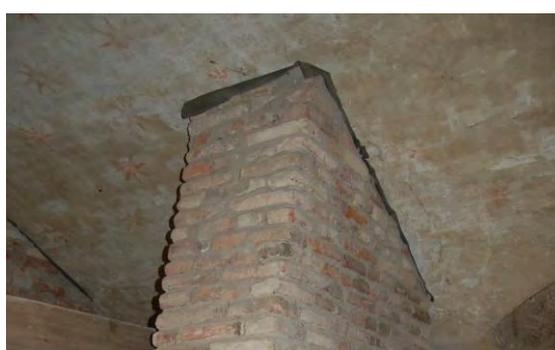
Fig. 3.10. Nella ripresa fotografica, eseguita il 20 novembre 2014, si può notare il cartone catramato tra la volta ed il setto murario.

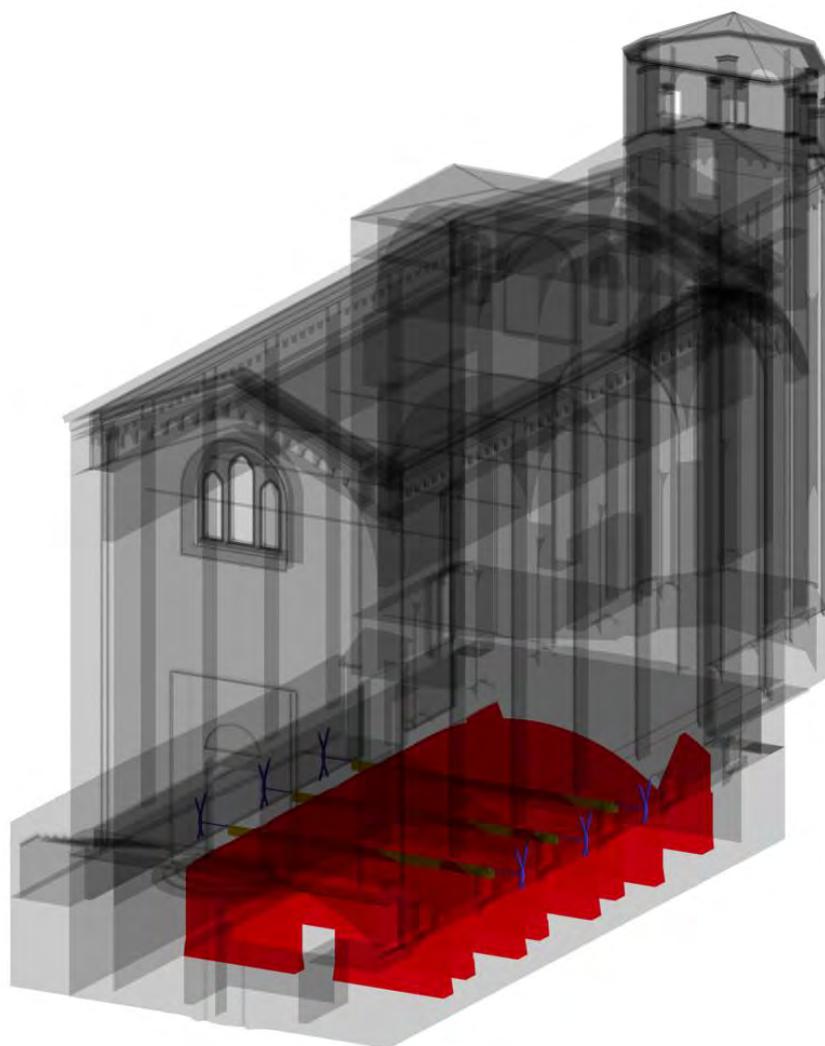
**Fig. 3.11.** Nell'immagine viene rappresentato il consolidamento effettuato nel 1937 alla volta della cripta in seguito al sisma dello stesso anno: nel punto di contatto con le pareti vengono inserite tre catene rivestite da travi lignee posizionate trasversalmente tra i muri longitudinali seminterrati. Inoltre sono illustrate le opere di rinforzo all'interno della cripta realizzate nel 1940 per aumentare la capacità di resistenza della muratura della Cappella: vennero introdotti otto contrafforti disposti trasversalmente alle pareti longitudinali, non a contatto con la volta a botte ribassata e le pareti laterali ma separati da queste con cartoni catramati.

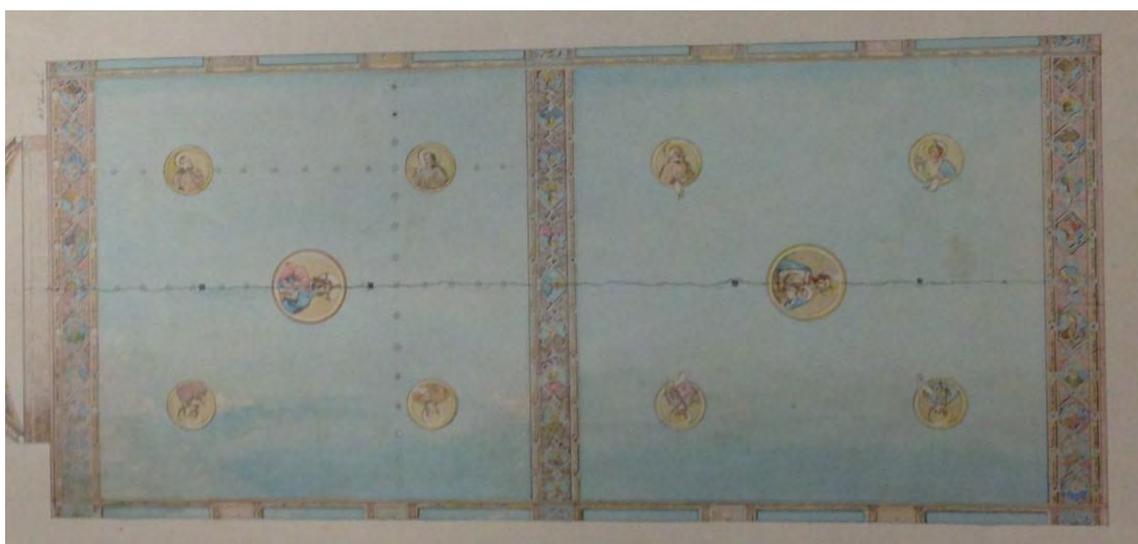
Fig. 3.15. Nella sciografia del Benvenuti e Grasselli risalente al 1871 si può vedere come fosse già stata segnalata la lesione presente in chiave all'intradosso della volta; Biblioteca Civica di Padova, XXXVI, si veda anche cap. 4. I rilievi storici.

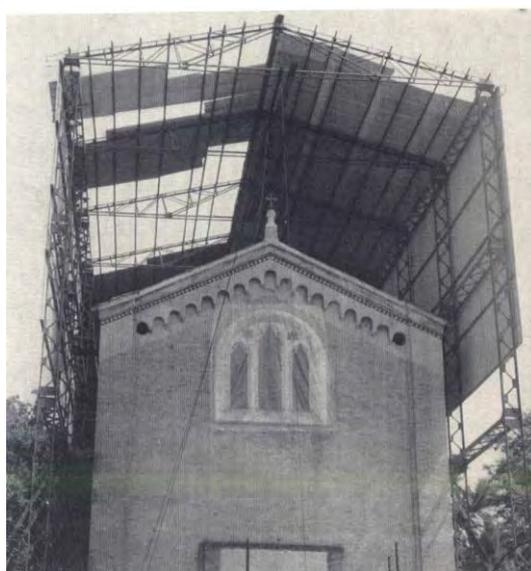
Fig. 3.17. Effetti del nubifragio del 1963: si nota come si siano sollevate delle lamiere ma anche come trifora e porta d'ingresso siano protette da telai portanti fogli di plastica per evitare l'introduzione di polveri durante i lavori; FABBRI COLABICH, PROSDOCIMI, SACCOMANI, *I recenti lavori*, cit., Fig. 8.

Tale costruzione fu essenziale per la conservazione della Cappella, infatti, il 12 agosto 1963, si ebbe su Padova un violento nubifragio<sup>55</sup> che, tra le varie cose, sollevò alcune lamiere della copertura con alcuni danni alle tegole già poste in opera ma nessuno al monumento e agli affreschi (Fig. 3.15).

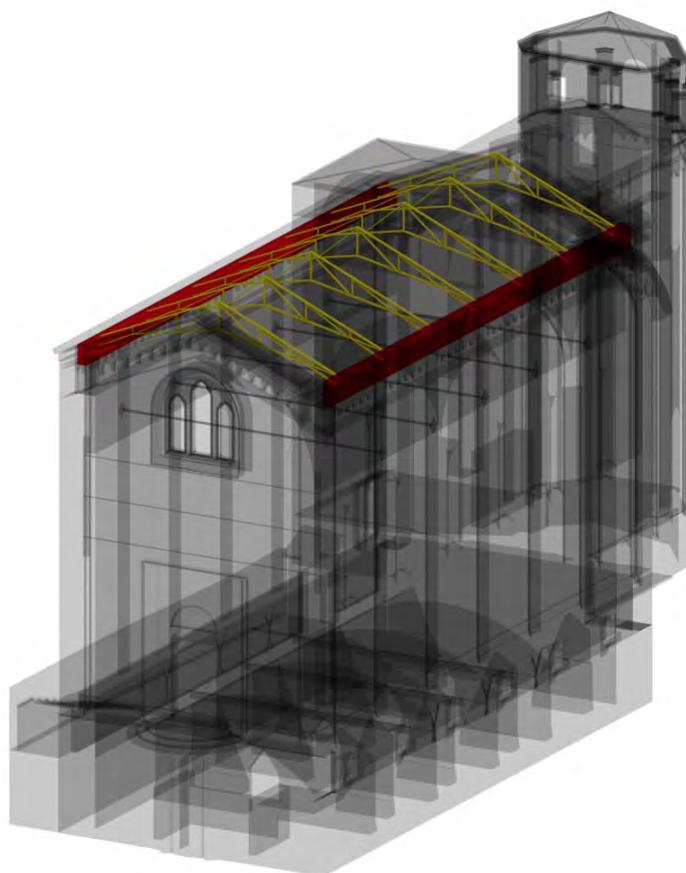
Fig. 3.22. Si vede l'intervento del 1963 alla copertura che consiste nell'introdurre 7 capriate metalliche che scaricano il loro peso e quello della copertura in tavelle, sostenute da terzere, su di un cordolo in c.a. realizzato sopra la muratura storica.

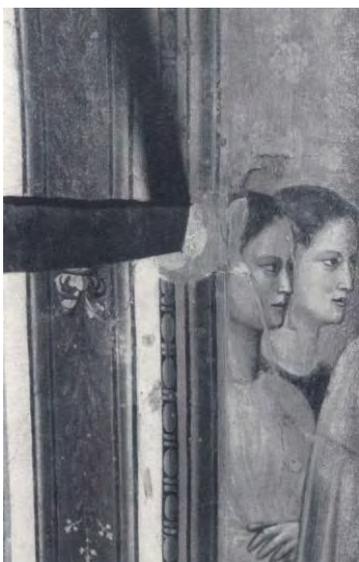
Le indagini diagnostiche eseguite nel dicembre 1962 misero in luce una delicata situazione statica: la vecchia lesione lungo l'intradosso alla chiave della volta della navata, si era allargata sino a 17 mm e inoltre nelle sezioni d'imposta, all'altezza delle catene, si notarono aumenti delle lesioni ed effetti di schiacciamento delle malte resi evidenti da scrostature dell'intonaco dipinto (Figg. 3.23 – 3.24). Questi fenomeni indicarono l'inizio della classica forma di rottura della volta nelle sezioni di chiave e d'imposta, e non essendo questa stata assoggettata a nuovi carichi, si pensò che la causa fosse dovuta ad un cedimento o ad un degrado dei sistemi di ancoraggio delle catene o ad una rottura di queste.

Fig. 3.23. Riquadro del *Corteo Nuziale*, sollevamento dell'intonaco attorno alla catena trecentesca; FABBRI COLABICH, PROSDOCIMI, SACCOMANI, *I recenti lavori*, cit., Fig. 9.

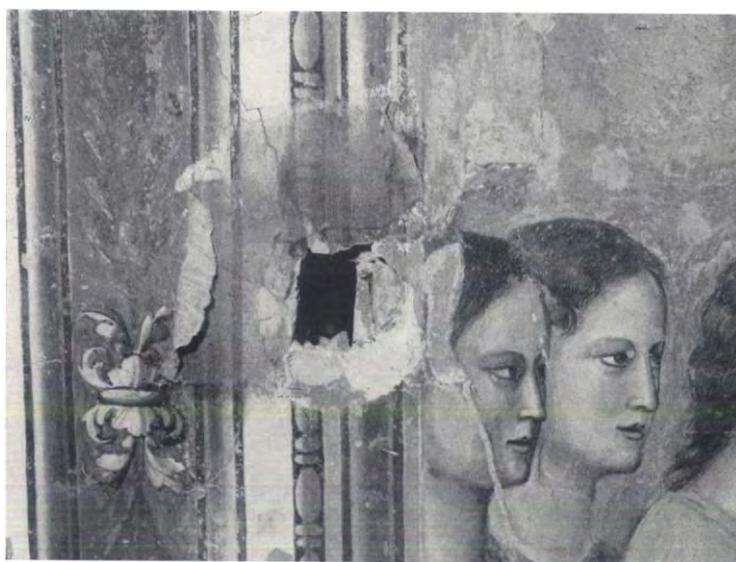
Fig. 3.24. In riferimento alla Fig. 3.15 si può vedere il foro in cui era collocata la catena trecentesca posta al limite del riquadro stesso, attorno al foro è visibile l'intonaco; FABBRI COLABICH, PROSDOCIMI, SACCOMANI, *I recenti lavori*, cit., Fig. 11.

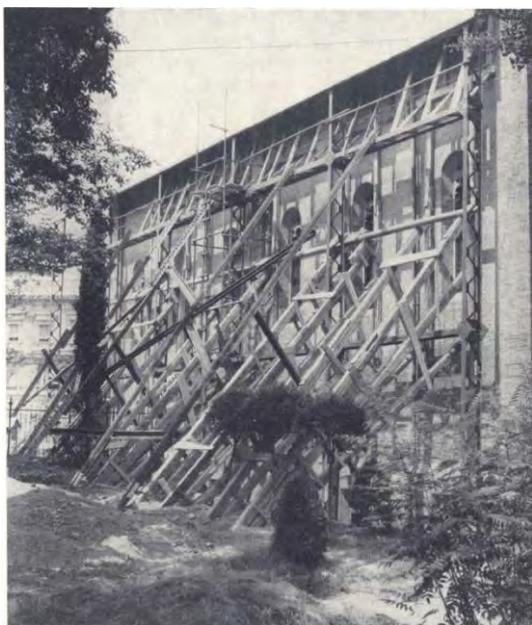
Fig. 3.25. La puntellatura della parete meridionale realizzata all'inizio del 1963; FABBRI COLABICH, PROSDOCIMI, SACCOMANI, *I recenti lavori*, cit., Fig. 14.

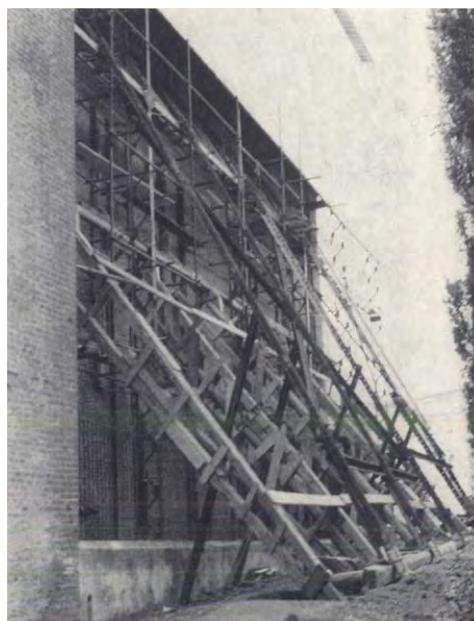
Fig. 3.26. La puntellatura della parete settentrionale, realizzata all'inizio del 1963; FABBRI COLABICH, PROSDOCIMI, SACCOMANI, *I recenti lavori*, cit., Fig. 15.

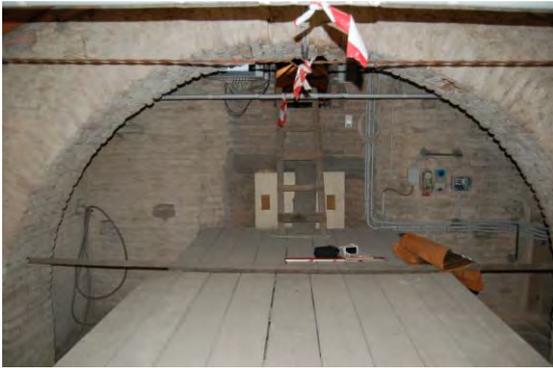
Per quanto riguarda invece i locali presenti al di sopra del presbiterio, sono costituiti da due ambienti separati da un arco in mattoni pieni trattenuto da una catena (Fig. 5.28). Entrambi i locali presentano altrettante passerelle in legno, aventi la stessa funzione di quelle del sottotetto della navata, poiché al di sotto è presente la volta a crociera del presbiterio. Infine nella Fig. 5.29, è possibile individuare l'accesso al locale della torretta soprastante l'abside, i tiranti in acciaio ed i travetti in calcestruzzo a vista della copertura e, sulla parete di fondo, le tracce delle vecchie travi in legno che costituivano il coperto del locale prima degli interventi e alcune antiche canalette di scolo delle acque piovane. Dall'immagine si può inoltre notare come le murature dei suddetti locali siano piuttosto degradate.

Fig. 5.28. La fotografia, realizzata il 26 gennaio 2015, illustra l'arco in muratura che separa i due locali soprastanti la volta del presbiterio, è possibile osservare anche la relativa catena. (Si veda cono visivo n.2 tav. 4.07).

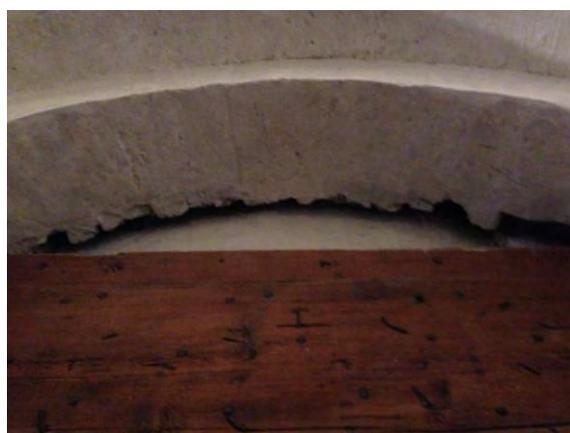
Fig. 6.4. Intercapedine presente tra il muro della sacrestia e quello del presbiterio che sembrerebbe sostenere l'ipotesi di due diverse unità strutturali, ripresa fotografica eseguita il 20 novembre 2014.

L'ipotesi di suddivisione delle US dovrà essere confermata da indagini in sito più approfondite che consentano di verificare la presenza di giunti e discontinuità strutturali.

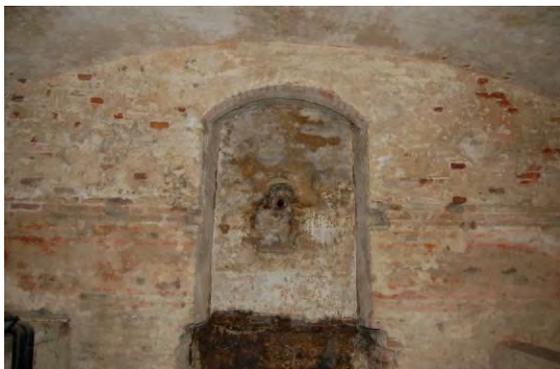
Fig. 6.5. Parete sud-ovest interna della cripta. Al di sotto degli affreschi altamente degradati che una volta ricoprivano interamente le pareti, si può notare la tessitura muraria costituita da mattoni pieni, fotografia eseguita il 20 novembre 2014.

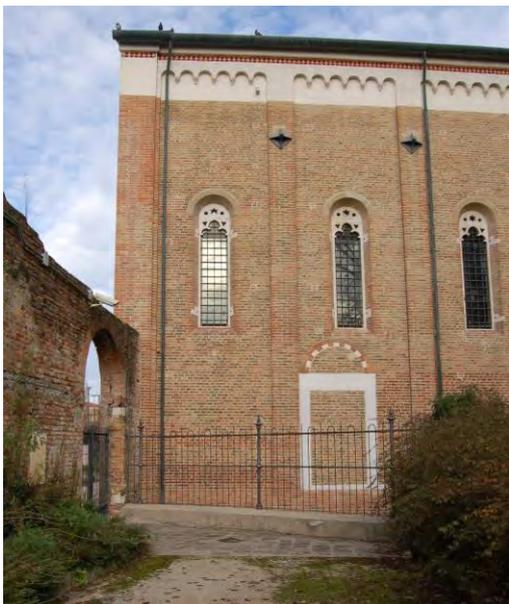
Fig. 6.7. Vista del prospetto sud-est, ripresa fotografica effettuata il 20 novembre 2014. La porta tamponata è ben visibile in quanto incorniciata da pietra bianca.

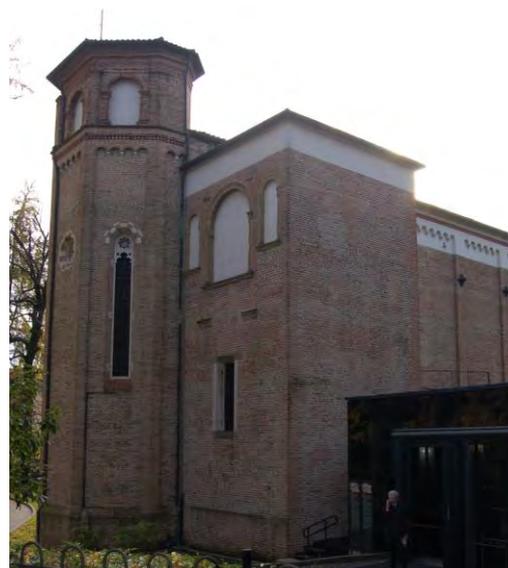
Fig. 6.8. Vista del prospetto nord-est, ripresa fotografica effettuata il 20 novembre 2014. Sono ben visibili le finestre tamponate in quanto intonacate con colore bianco.

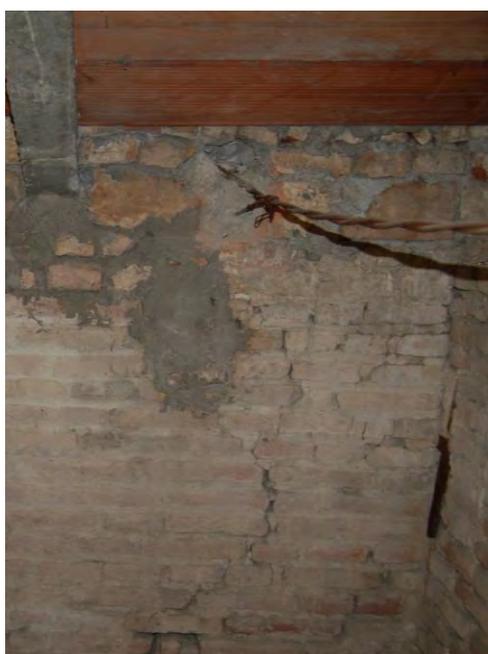
Bisogna fare attenzione al fatto che questo tipo di analisi non valuta la presenza di lesioni, per questo motivo dichiara la muratura come di buona qualità nonostante la presenza di fessurazioni, in modo particolare in merito alle pareti degli ambienti soprastanti il presbiterio (Figg. 6.12 – 6.13).

Fig. 6.12. Parete del locale soprastante il presbiterio, fotografia del 26 gennaio 2015.

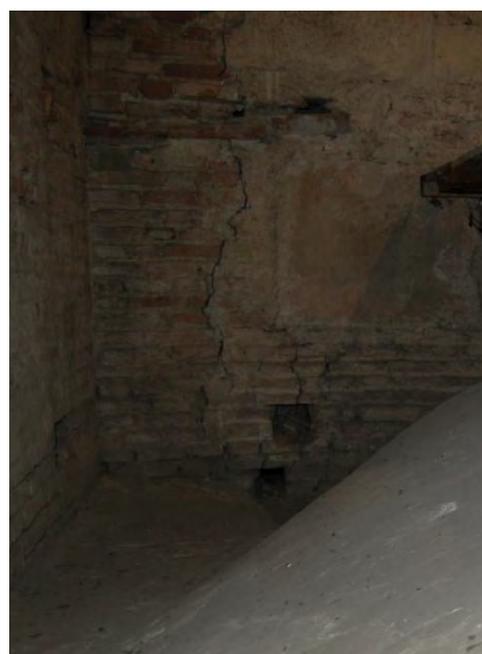
Fig. 6.13. Parete del locale soprastante il presbiterio, fotografia del 26 gennaio 2015.

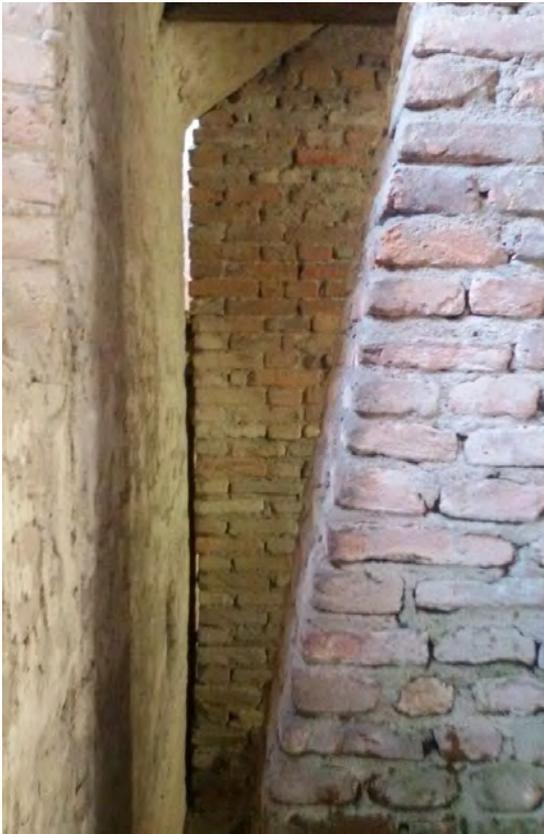
Fig. 6.15. Nella foto, realizzata il 26 gennaio 2015, di sinistra si può vedere come sia i setti che i contrafforti non poggino sulla muratura laterale.

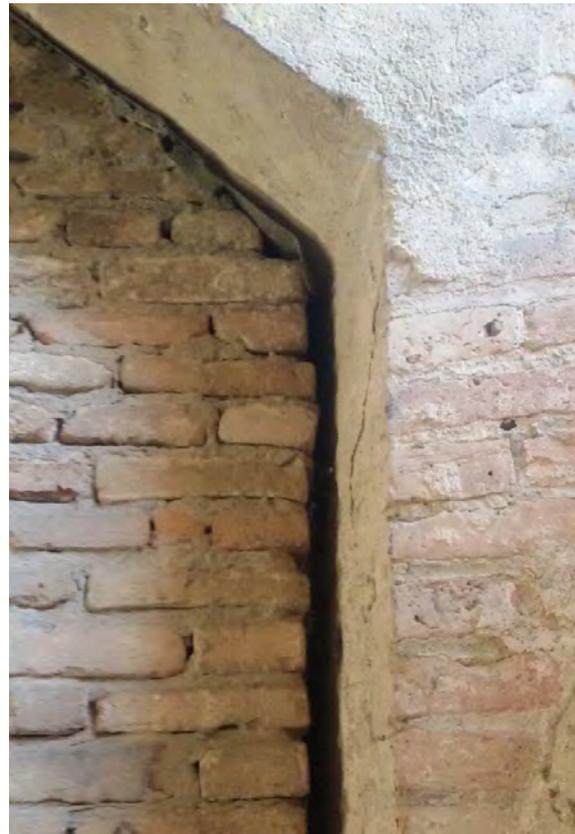
Fig. 6.16. Nella foto, realizzata il 26 gennaio 2015, di destra si può vedere nel dettaglio come il setto non poggi né sulla muratura laterale della cripta, né come non sia a diretto contatto con la volta perché separato dal cartone catramato.

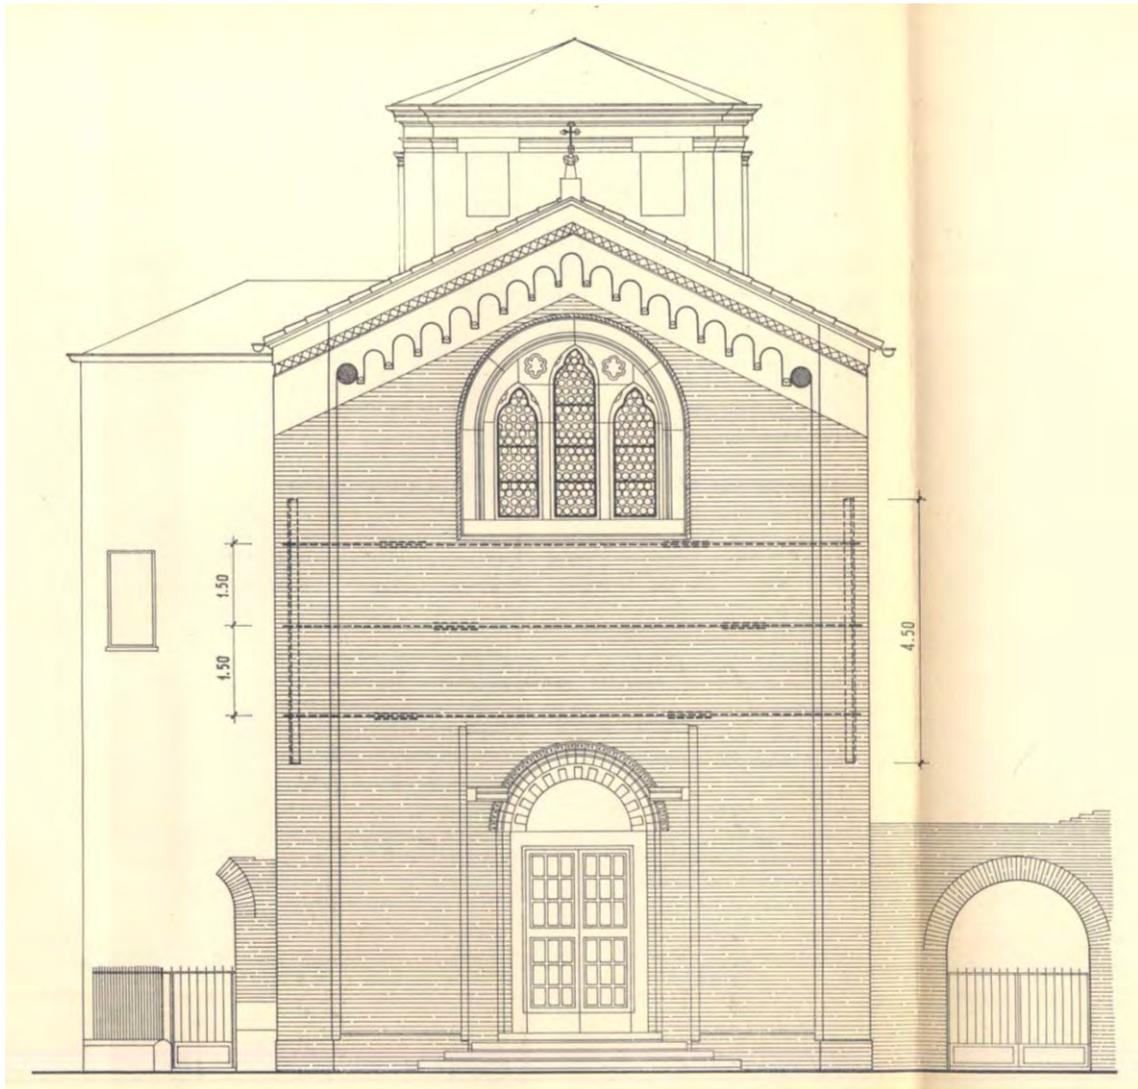
impedire o limitare il proseguimento delle lesioni in facciata: vennero quindi messe in opera tre catene metalliche nella zona compresa tra l'architrave della porta d'ingresso e la base della trifora; le murature vennero tagliate per interi corsi di mattoni per poter inserire le catene, a lavori conclusi i vani praticati in facciata vennero colmati con l'uso dei vecchi mattoni (Fig. 6.33).

Fig. 6.33. L'estratto della tavola mostra il posizionamento delle tre catene all'interno facciata; si veda la tav. 2.17 del book allegato.

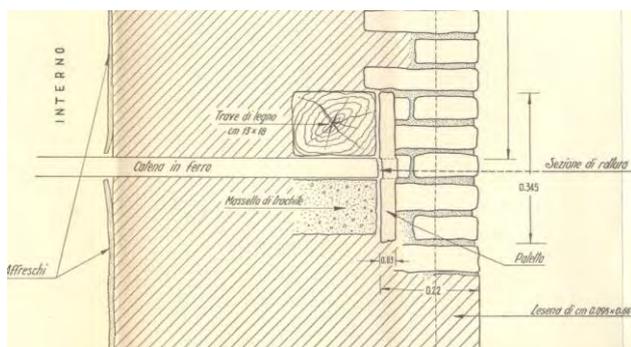
Le indagini effettuate in previsione dei lavori degli anni Sessanta resero evidente una delicata condizione statica, dovuta anche in parte alla rottura di quattro delle cinque catene presenti all'interno della navata e ad un degrado dei materiali di ancoraggio di queste. Il sistema di ancoraggio (Fig. 6.34) era composto da un paletto in legno a cui

Fig. 6.34. L'estratto della tavola mostra l'ancoraggio delle vecchie catene all'interno della muratura; si veda la tav. 2.20 del book allegato.

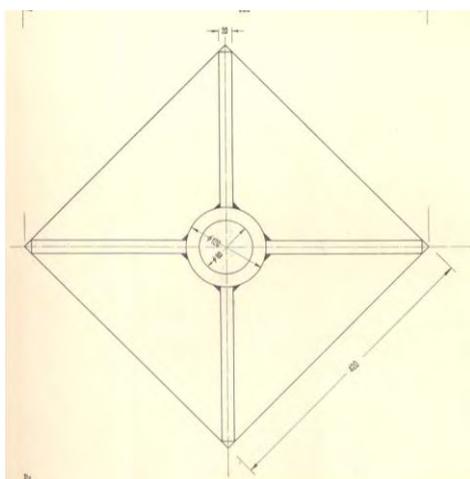
Fig. 6.35. L'estratto della tavola mostra il nuovo ancoraggio a piastra delle catene, si veda la tav. 2.21.

Le nuove catene hanno una sezione rettangolare di 30 mm di larghezza e 60 mm di altezza e sono in acciaio A<sub>q</sub>42 UNI 743 e hanno un passo di 340 cm.

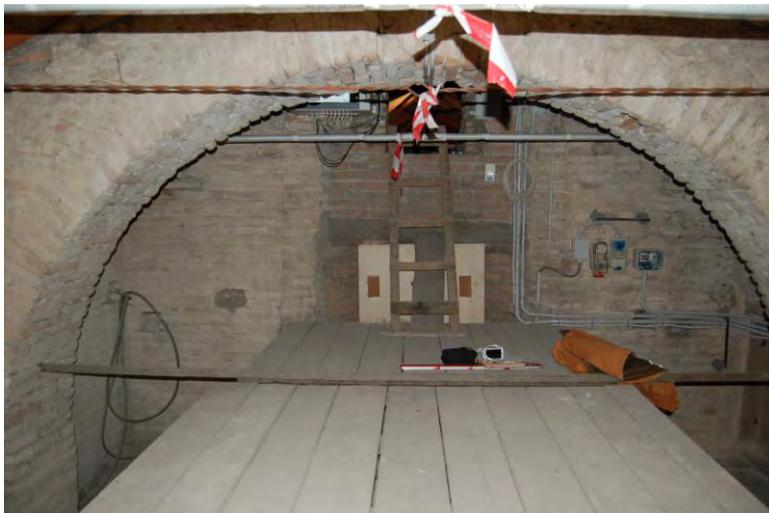
Nel locale soprastante il presbiterio è poi presente una settima catena (Fig. 6.39) a proposito della quale non esistono fonti storiche che ne determinino l'anno di messa in posa o l'occasione; se ne possono osservare i capochiave anche nella parte superiore del prospetto di sud-est e nella parete del sottotetto comune tra loggia e locale sopra il presbiterio. Nello stesso locale sono inoltre presenti quattro tiranti in acciaio inseriti in concomitanza dei lavori di sostituzione del tetto con uno nuovo misto laterizio e travetti in c.a.: due di questi tiranti si presentano come inefficaci in quanto appaiono di spessore ridotto e piuttosto imbarcati.

Fig. 6.39. La fotografia del 26 gennaio 2015 mostra il locale soprastante il presbiterio: si possono notare alcuni dei tiranti presenti e la catena sottostante l'arcone in muratura.

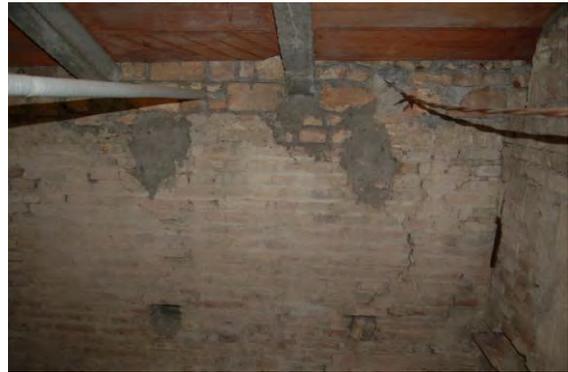
Fig. 6.43. La fotografia del 26 gennaio 2015 mostra come il tirante più a destra appaia sicuramente inefficace rispetto a quello di sinistra.

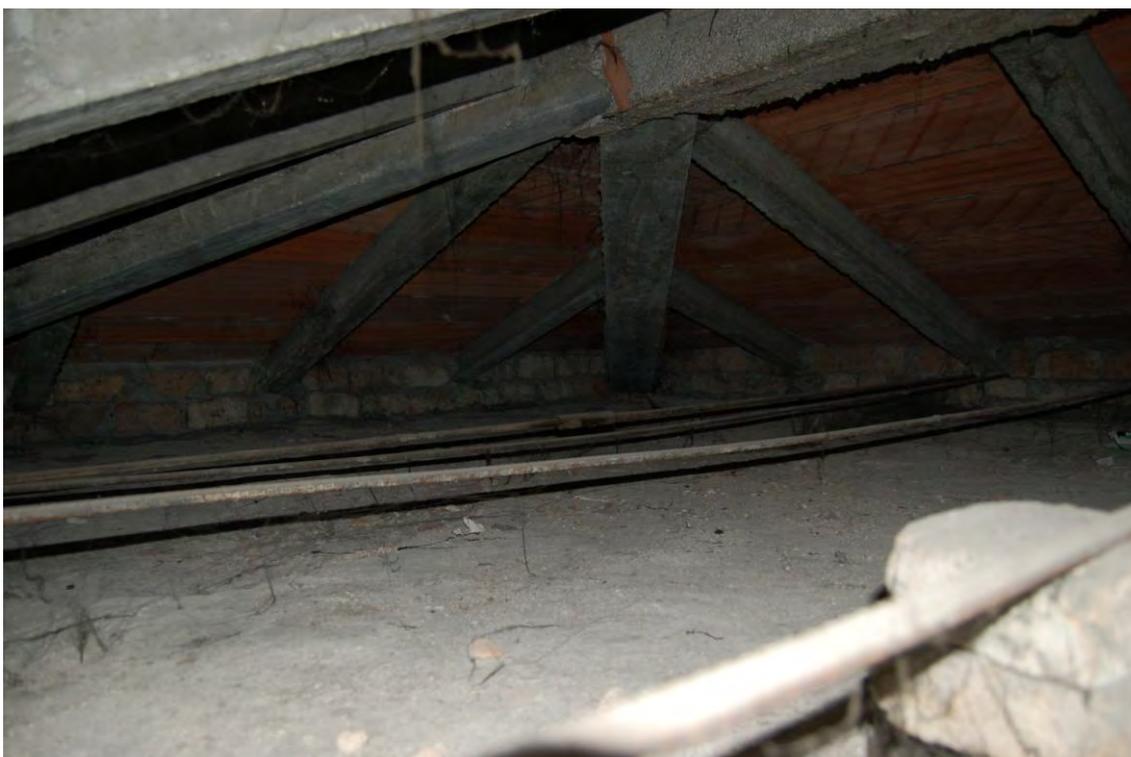
Per quanto riguarda il sottotetto della loggia, si presentano quattro tiranti, tre dei quali appaiono completamente inefficaci in quanto di diametro ridotto ed imbarcati (Figg. 6.29 - 6.30 e Fig. 6.48).

Fig. 6.48. La fotografia, effettuata il 26 gennaio 2015, mostra il posizionamento dei quattro tiranti del sottotetto della loggia: solo quello sul fondo dell'immagine sembrerebbe essere ancora efficace, al contrario ad esempio di quello in primo piano che è addirittura sorretto da una pila di mattoni.

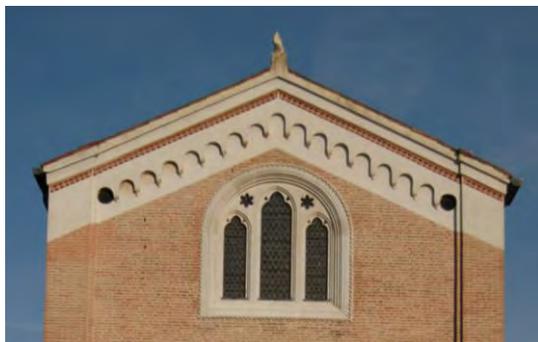
I prospetti non sono interessati da fessurazioni di tipo passante o profondo ma da lesioni che vanno a concentrarsi nei soli elementi in pietra quali stipiti di porte e cornici di finestre. La facciata, esposta a sud-ovest, è il prospetto maggiormente soggetto a fessurazioni di questo tipo infatti il portone d’ingresso e la trifora soprastante sono definiti da elementi in pietra.

Fig. 7.1. Dettaglio dell’elemento lapideo caratterizzante la trifora che presenta fessurazioni, fotografia effettuata il 20 novembre 2014.

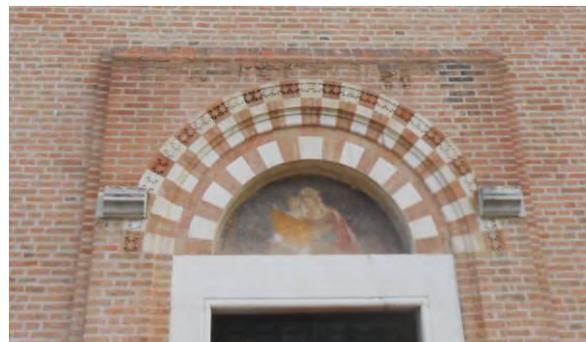
Fig. 7.2. Dettaglio dell’elemento lapideo caratterizzante il portale d’ingresso che presenta fessurazioni, fotografia effettuata il 20 novembre 2014.

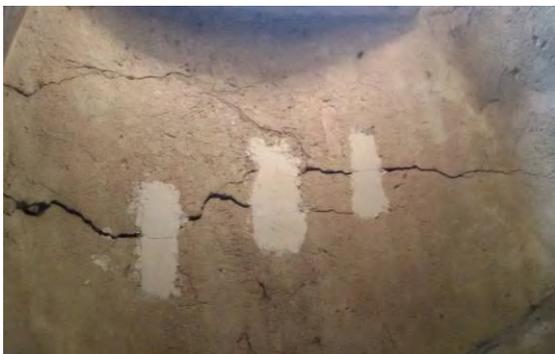
Le uniche fessurazioni presenti nella cripta invece sono localizzate sugli architravi delle finestre (Fig. 7.3) mentre sulla parete trasversale prossima all'ingresso insistono delle cavillature (Fig. 7.4).

Fig. 7.3. Fessura sull'architrave di una finestra, fotografia effettuata il 26 gennaio 2015.

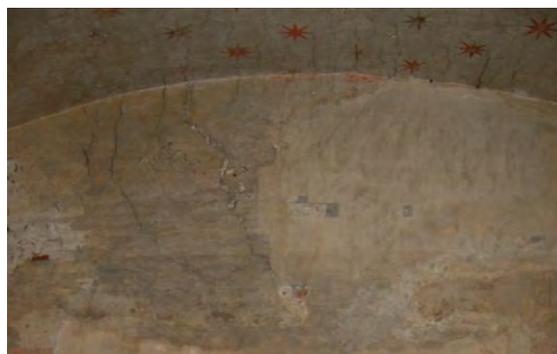
Fig. 7.4. Cavillature, fotografia effettuata il 26 gennaio 2015.

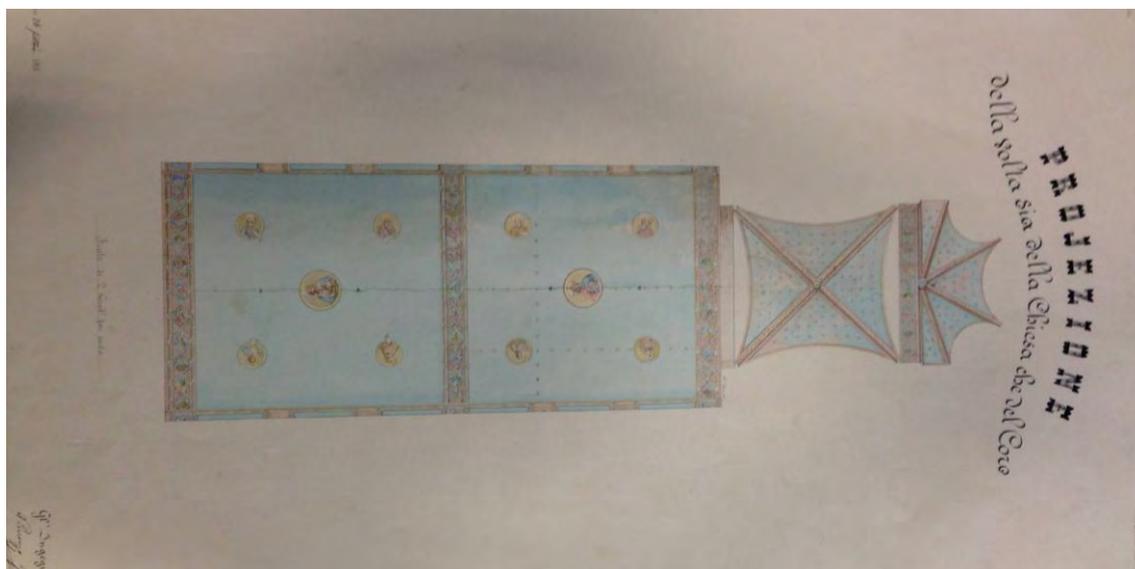
La lesione viene segnalata per la prima volta negli anni Venti dell'Ottocento da Pietro Selvatico, dovuta probabilmente al crollo del portico antistante la facciata nel 1818 e

alla demolizione di Palazzo Foscari terminata nel 1831<sup>1</sup>, nonostante negli anni a seguire sia stata più volte risanata, tendeva a ripresentarsi in seguito ai terremoti e a causa dell'eccessivo carico della copertura.

Fig. 7.11. Lesione riportata nel rilievo effettuato Benvenuti e Grasselli nel 1871, Biblioteca Civica di Padova, RIP XXXVI, 7389.

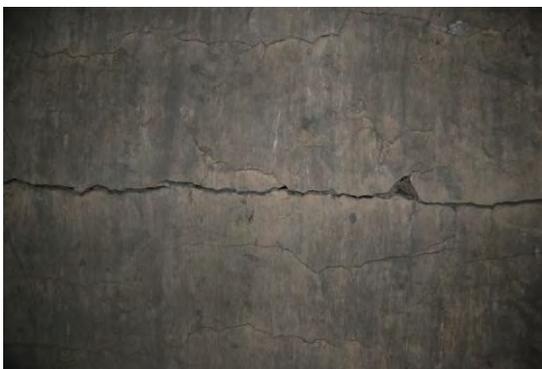
La volta a botte non è caratterizzata solo da questa lesione ma è percorsa da altre due fessurazioni longitudinali citate molto meno dei testi storici in quanto site all'estradosso della stessa, poste nello specifico ai quarti.

Fig. 7.13. Fessurazione all'estradosso della volta a botte, fotografia effettuata il 26 gennaio 2015.

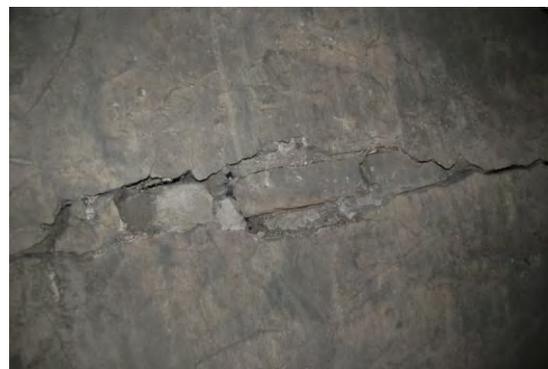
Fig. 7.14. Fessurazione all'estradosso della volta a botte, fotografia effettuata il 26 gennaio 2015.

Il primo intervento volto a consolidare la volta è stato quello di inserimento delle catene nella navata, in data incerta, intervento però inefficace vista la rottura e necessaria sostituzione delle stesse nel 1962. Ad oggi le lesioni site all'estradosso sono interessate controllate in continuo da trasduttori di spostamento grazie al sistema di monitoraggio statico attivo. Si nota inoltre l'esistenza di lesioni orizzontali nelle pareti affrescate della navata in corrispondenza del piano d'imposta della volta

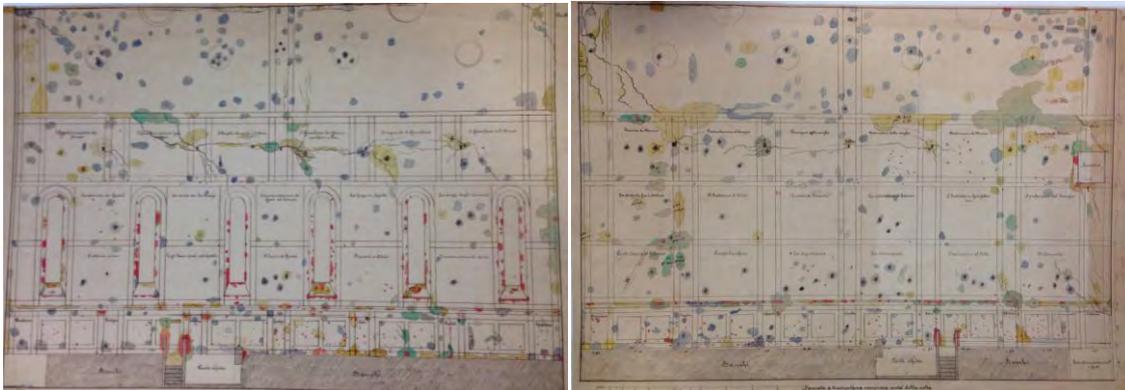
probabilmente creatasi a causa dello sforzo esercitato nel contrastare la spinta della volta.

Fig. 7.15. Lesioni sulle pareti longitudinali della navata riportate nella relazione di Bertolli del 1880, Biblioteca Civica di Padova, RIP XXXVI, 7292, 7294.

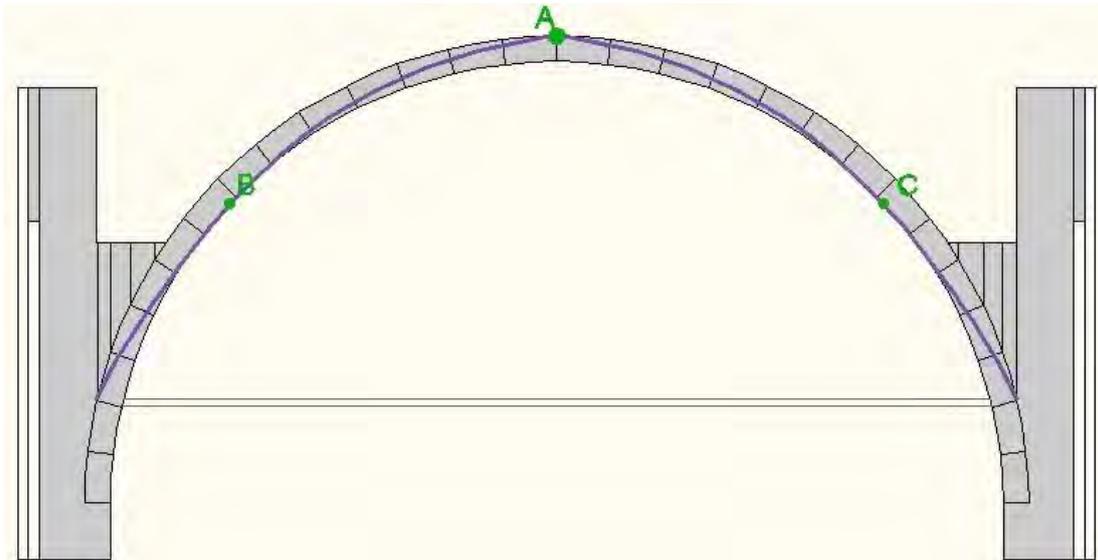
Una cerniera si trova nel punto A in quanto è presente una lesione in chiave alla volta all'intradosso e grazie alla curva delle pressioni è tangente il bordo della volta anche nei punti B e C, in corrispondenza delle lesioni visibili all'estradosso, così da definire un totale di tre cerniere sull'arco.

Fig. 7.21. Dall'immagine si vede la linea delle pressioni tangente la curva nei punti A, B e C in cui sviluppa una cerniera; l'inserimento delle catene permette di contrastare la spinta della volta mantenendo stabile l'arco.

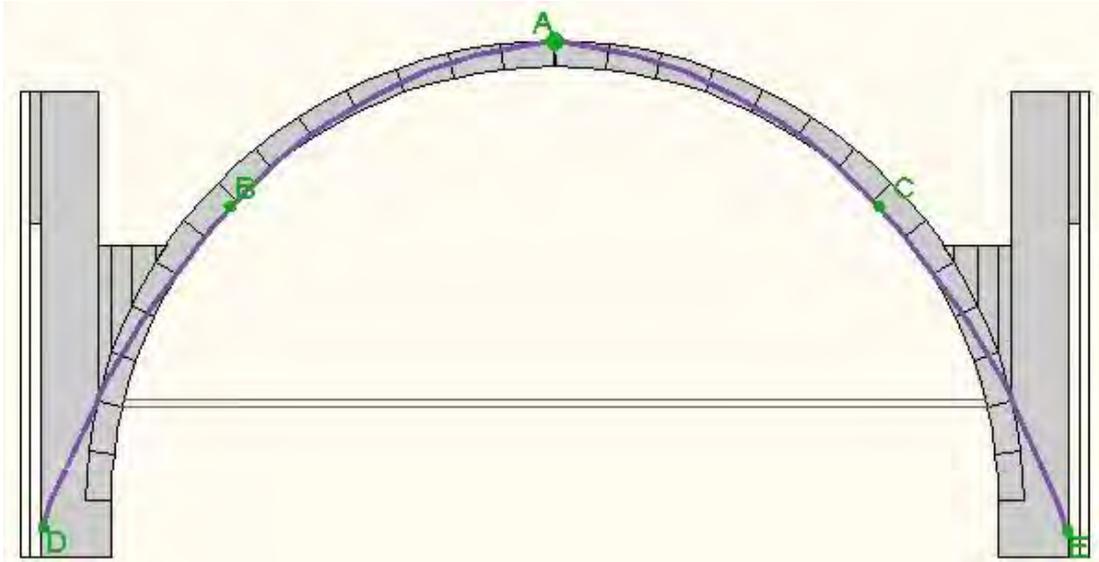
corrispondenza dell'imposta della volta ad indicare l'inizio della formazione di due ulteriori cerniere in D e E.

Fig. 7.22. Configurazione della linee delle pressioni considerando la catena non efficace: si sviluppano due ulteriore cerniere in D e E.

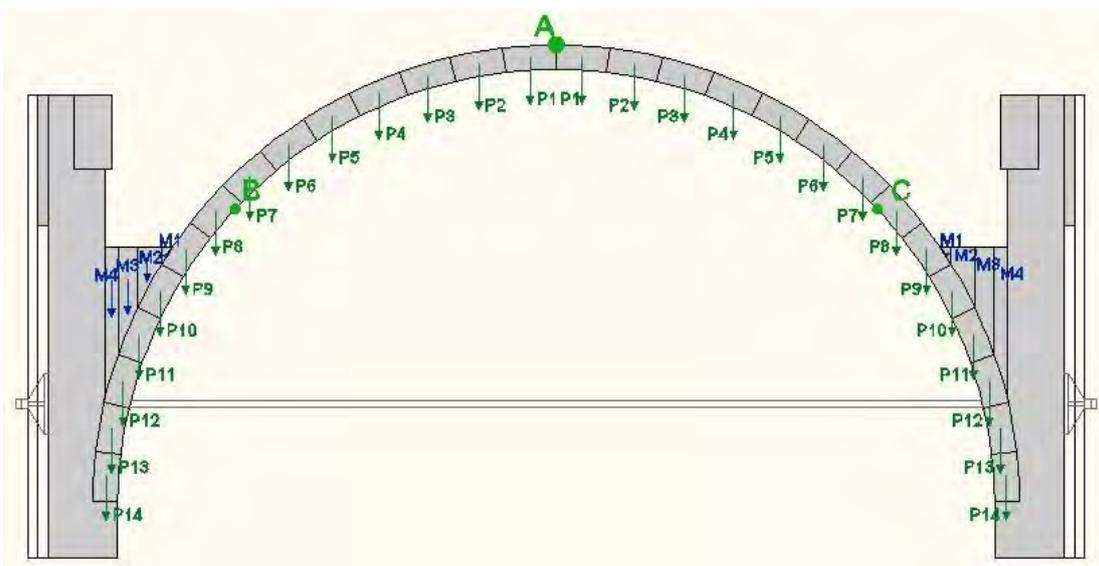
Nel 1963, è stata progettata una copertura capace di scaricare il proprio peso verticale sulle pareti laterali grazie all'inserimento di sette capriate metalliche, l'asse degli appoggi delle capriate coincidono infatti con l'asse dei muri sottostanti in modo che la componente verticale della reazione risulti centrata, eliminando quindi le spinte orizzontali, inoltre sono state sostituite le catene della navata.

Fig. 7.23. Configurazione della volta in seguito all'intervento di sostituzione della copertura.

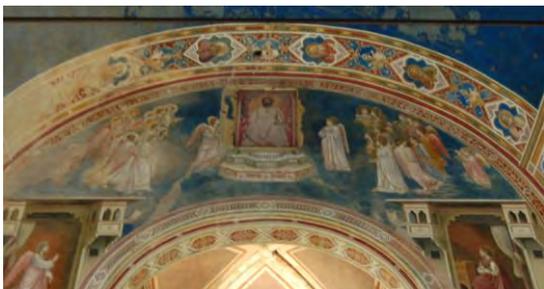
Si osserva poi un'importante fessurazione che insiste sull'arco trionfale, questa risale agli inizi del XIX secolo e, come per la precedente, è stata osservata in seguito al crollo del portico e alla demolizione del Palazzo.

Fig. 7.26. Fessurazione ristilata sull'arcone, ripresa fotografica eseguita il 20 novembre 2014.

1828	segnalata per la prima volta da Pietro Selvatico
1857	consolidamento
1867	riapertura
1871	segnalata nuovamente e puntellata con centina lignea <sup>4</sup>
1884	Inserita catena
1937	riaperta in seguito al sisma in Friuli, riparata con iniezioni di cemento liquido
1957	risarcitura

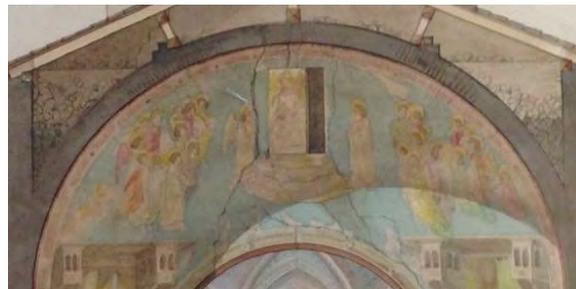
Fig. 7.27. Lesione riportata nel rilievo effettuato Benvenuti e Grasselli nel 1871, Biblioteca Civica di Padova, RIP XXXVI, 7385.

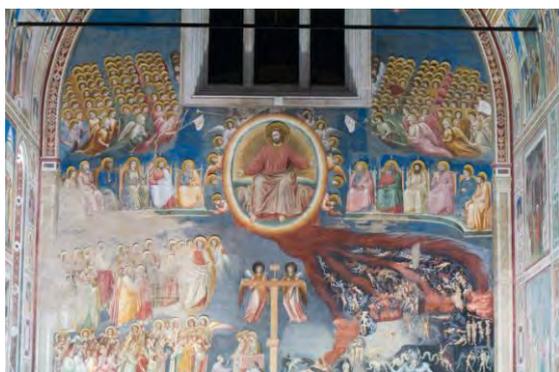
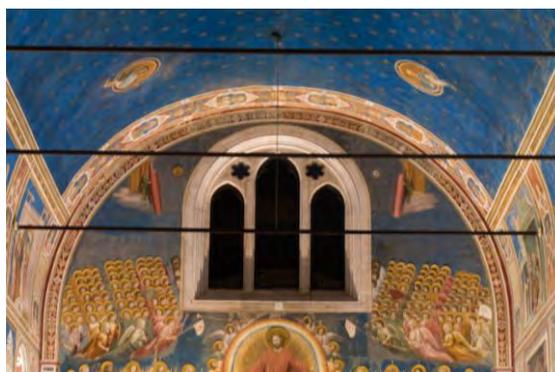
Un'ulteriore lesione causata dal crollo del portico in facciata e dalla demolizione del palazzo è quella che interessa l'affresco del *Giudizio Universale* sito nella controfacciata.

Fig. 7.28. Fessurazione ristilata sulla controfacciata, ripresa fotografica eseguita il 20 novembre 2014.

Fig. 7.29. Fessurazione ristilata sulla controfacciata, ripresa fotografica eseguita il 20 novembre 2014.

1828	segnalata per la prima volta da Pietro Selvatico
1871	segnalata nuovamente
Dopoguerra	segnalata
1957	inserimento di tre catene nello spessore dalla muratura di facciata
1976	riaperta in seguito al sisma in Friuli

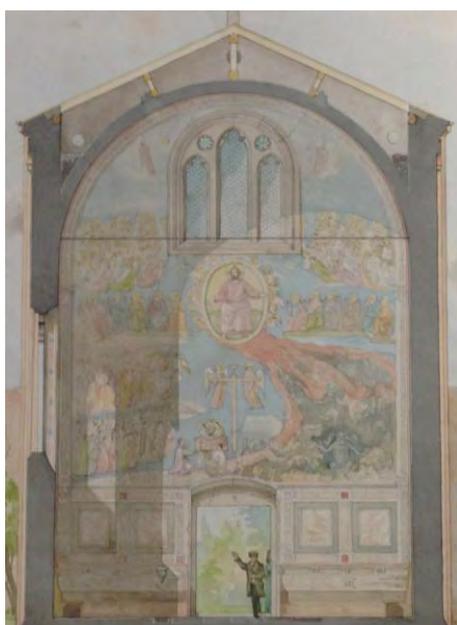
Fig. 7.30. (a sinistra) Lesione riportata nel rilievo effettuato Benvenuti e Grasselli nel 1871, Biblioteca Civica di Padova, RIP XXXVI, 7387.

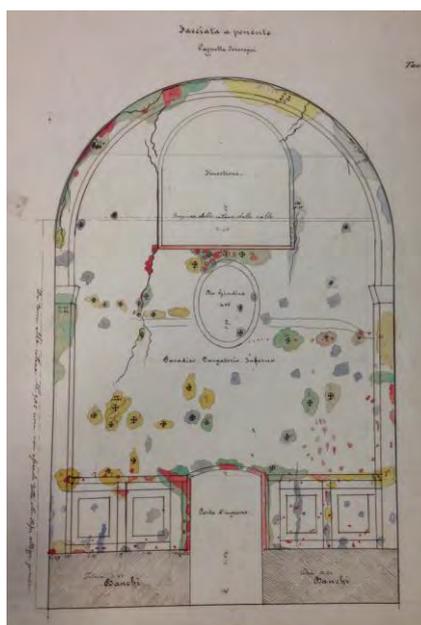
Fig. 7.31. (a destra) Lesioni sulle pareti longitudinali della navata riportate nella relazione di Bertolli del 1880, Biblioteca Civica di Padova, RIP XXXVI, 7295.

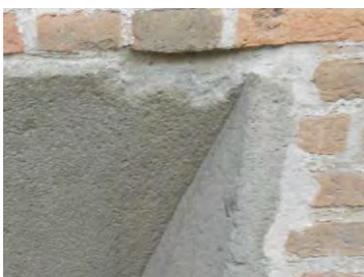
Le sei finestre della cripta sono invece di materiale lapideo grezzo e alcune parti delle stesse risultano distaccate, come si può vedere nel dettaglio in Fig. 7.34. Altre parti di muratura, in particolare quelle che interessano la base dell'abside, presentano erosione (Fig. 7.35). Sono evidenziate le debolezze caratterizzate dai tamponamenti della porta, tutt'oggi molto percepibile ma della quale non si hanno informazioni riguardo alla sua origine, e delle buche puntaie, tracce che si riscontrano posizionate in modo regolare su tutta la parete.

Fig. 7.34. Elemento distaccato, fotografia del 20 novembre 2014.

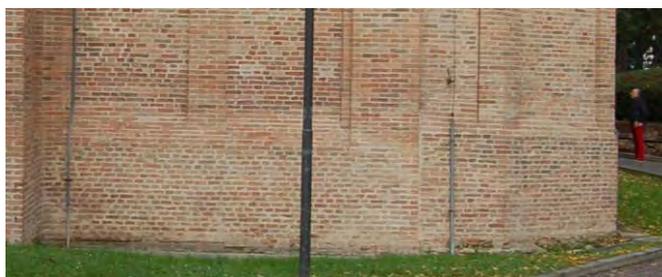
Fig. 7.35. Erosione della muratura localizzato ai piedi dell'abside e presbiterio, fotografia del novembre 2014.

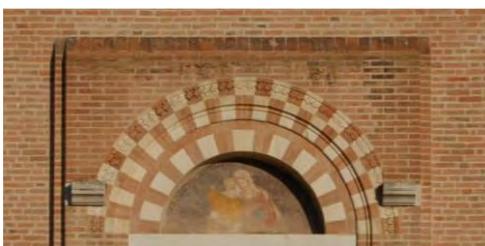
Sulla lunetta decorativa della porta d'ingresso insiste del deposito superficiale mentre la presenza di patina biologica, caratterizzata dal colore verde, si riscontra sui due piccoli elementi aggettanti. La muratura che determina superiormente l'ingresso è interessata da colonizzazione biologica e da colatura, come l'apertura soprastante (Fig. 7.36); l'intero prospetto è affetto da alterazione cromatica e nella parte inferiore insistono i fenomeni di erosione e colonizzazione biologica. I resti dell'Arena e del Palazzo Foscari incorniciano la facciata e si mostrano molto deteriorati, sono caratterizzati da erosione e disgregazione. Nel prospetto sud-ovest della sacrestia è presente la porta d'ingresso alla loggia e si riconoscono le tracce tamponate della vecchia scala a pioli tolta prima dell'introduzione della CTA (Fig. 7.37).

Fig. 7.36. Dettaglio dell'arco sopra la porta d'ingresso: presenza di deposito superficiale, patina biologica, colonizzazione biologica e colatura, fotografia del 20 novembre 2014.

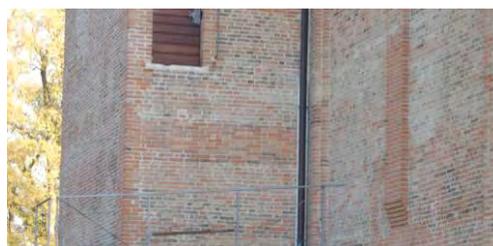
Fig. 7.37. Tamponamento delle tracce lasciate dalla scala a pioli, fotografia del 20 novembre 2014.

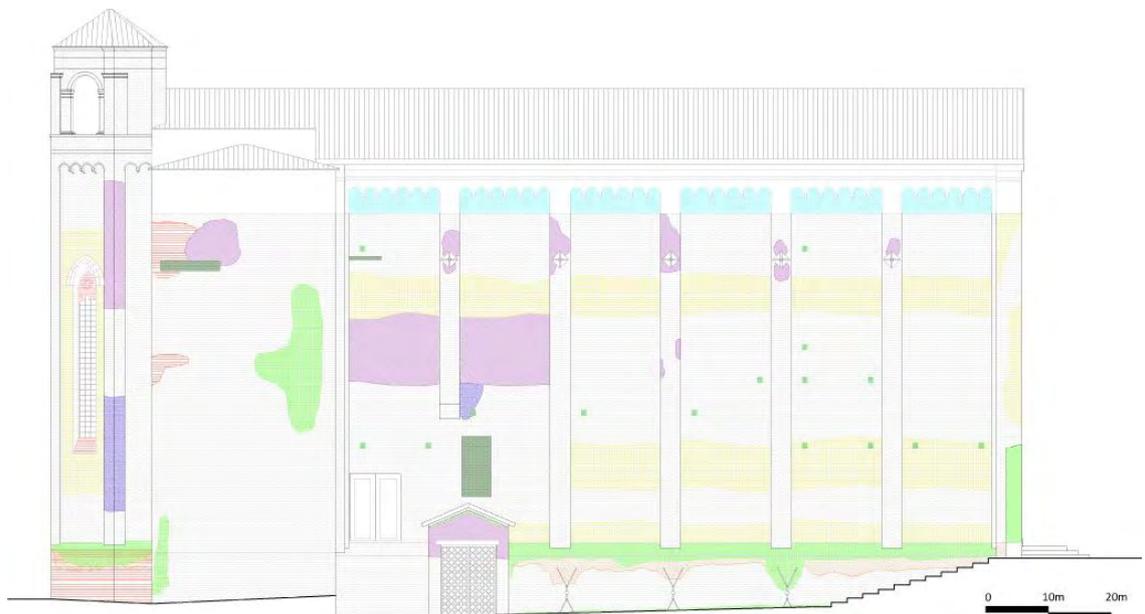
I prospetti rivolti a nord sono quelli che risultano maggiormente danneggiati in quanto sempre in ombra, sono caratterizzati da espansa presenza di patina biologica, colonizzazione biologica e colatura.

**Fig. 7.38. Quadro fessurativo e degrado, prospetto nord-ovest, si veda la tav. 6.04 presente nel book di tavole allegato.**
