**UNIVERSITÀ DEGLI STUDI DI PADOVA**

**TESI DI LAUREA**

**INDAGINI SPERIMENTALI NON DISTRUTTIVE PER LA  
VALUTAZIONE DI ALCUNI ASPETTI CARATTERIZZANTI  
L'EVOLUZIONE STORICA E GLI INTERVENTI PREGRESSI  
DELLA CAPPELLA DEGLI SCROVEGNI**

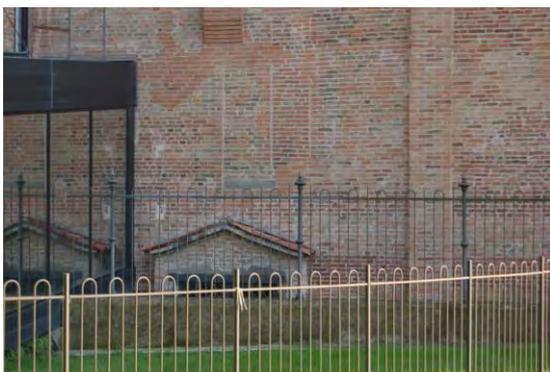
Il prospetto nord-ovest è in parte affetto da alterazione cromatica e dalle tracce di buche puntaie, ma in modo particolare la muratura si presenta erosa in alcune zone e manifesta tracce di tamponamenti (Fig. 7.39). La parte maggiormente infetta da colonizzazione biologica e colatura è quella inferiore, relativamente alla cripta (Fig. 7.40).

Fig. 7.39. Traccia del tamponamento di un'apertura, fotografia del 20 novembre 2014.

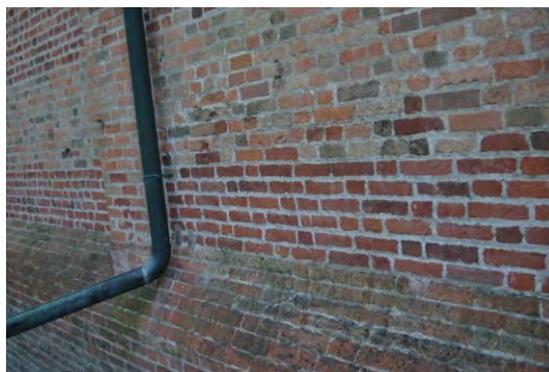
Fig. 7.40. Muratura della cripta caratterizzata da colonizzazione biologica e colatura, fotografia del 20 novembre 2014.

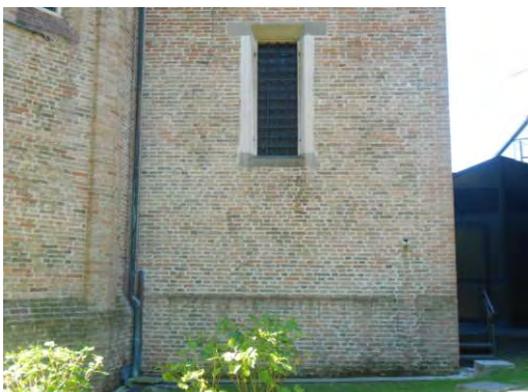
Infine il prospetto nord-est, quello pertinente l'abside e la sacrestia, è affetto in gran parte da alterazione cromatica e la pietra che definisce le finestre è interessata da deposito superficiale. La parte inferiore risulta fortemente colpita da colonizzazione biologica, patina biologica e colatura che si presenta come tracce parallele ad andamento verticale (Figg. 7.41 - 7.42).

Fig. 7.41. Parete della sacrestia: colonizzazione biologica, patina biologica e colatura, ripresa fotografica eseguita il 20 novembre 2014.

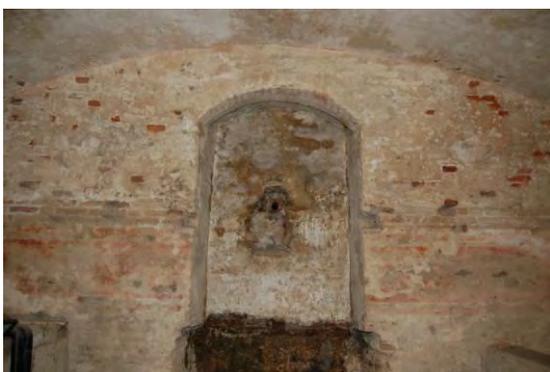
La particolarità della cripta è quella di essere per gran parte del tempo caratterizzata dalla presenza di acqua, il livello di questa aumenta nei periodi di piena del canale Piovego o a causa delle precipitazioni. Si osservano quindi macchie di umidità di risalita sulle murature della cripta e sui setti in essa presenti, l'ambiente fertile e umido favorisce la presenza di colonizzazione biologica. In una delle pareti trasversali è presente una nicchia che una volta fungeva da raccoglitore d'acqua, qui la muratura è erosa e caratterizzata da macchie e croste (Fig. 7.43). La volta a botte ribassata e i muri d'ambito presentavano dipinti che ora risultano in parte distaccati mostrando parte della muratura sottostante (Fig. 7.44).

Fig. 7.43. Macchie e croste sulla nicchia.

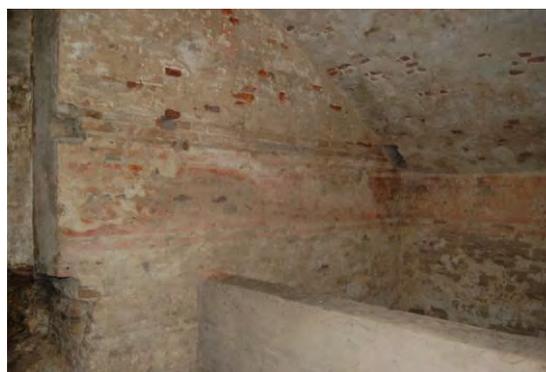
Fig. 7.44. Dipinti della cripta in parte distaccati.

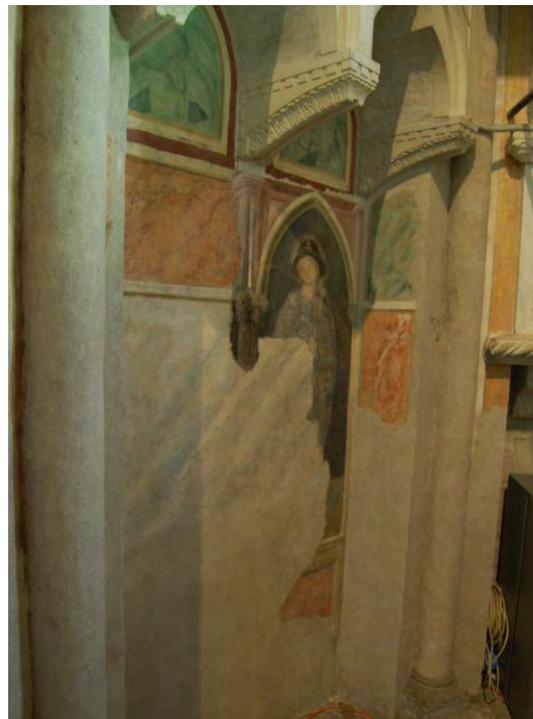
Presbiterio e abside sono caratterizzati da lacune (Figg. 7.46 – 7.27), il danno interno alla sacrestia è localizzato sulla volta e anch'esso consiste in lacune (Figg. 7.48 – 7.49).

Fig. 7.47. Lacune negli affreschi, ripresa fotografica eseguita il 20 novembre 2014.

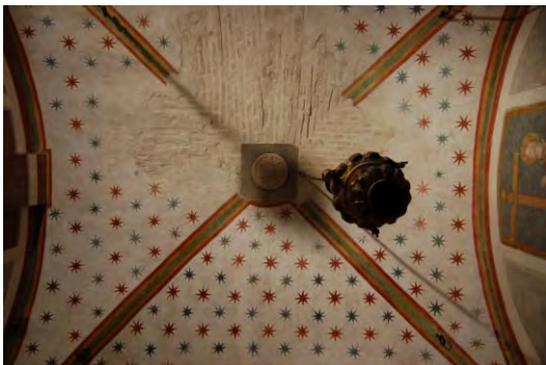
Fig. 7.48. Lacune negli affreschi dalla volta della sacrestia, ripresa fotografica eseguita il 20 novembre 2014.

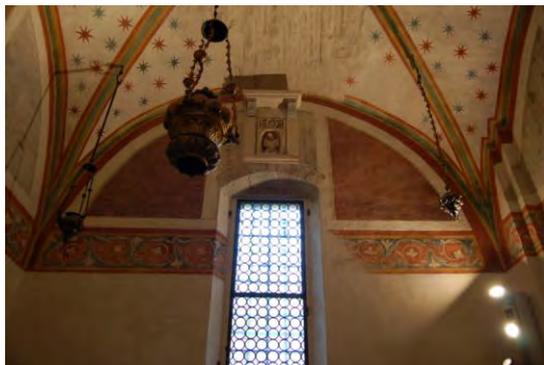
Fig. 7.49. Lacune negli affreschi nella vicinanza della finestra, ripresa fotografica eseguita il 20 novembre 2014.

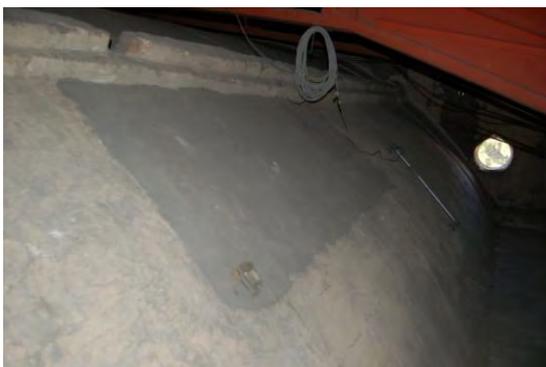
Attraverso un'apertura sulla volta si ha accesso al sottotetto: questo è l'ambiente maggiormente degradato. L'estradosso della volta a botte stellata presenta parti "rattoppate": queste "toppe" sono localizzate in corrispondenza dei medaglioni staccati e poi ricollocati da Pelliccioli<sup>7</sup> (Fig. 7.53). E' presente in particolare una zona maggiormente degradata, in corrispondenza dei gradini, parte che sembra essere realizzata successivamente alla volta stessa, intervento del quale non se ne è trovato traccia nella storia (Figg. 7.54 – 9.55).

Fig. 7.53. Tracce lasciate in seguito alla ricollocazione dei medaglioni staccati precedentemente, fotografia del 26 gennaio 2015.

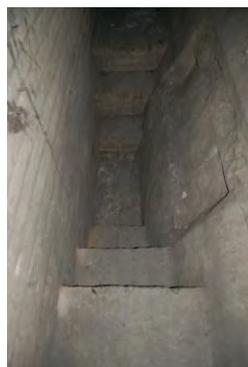
Fig. 7.54. Zona degradata, fotografia del 26 gennaio 2015.

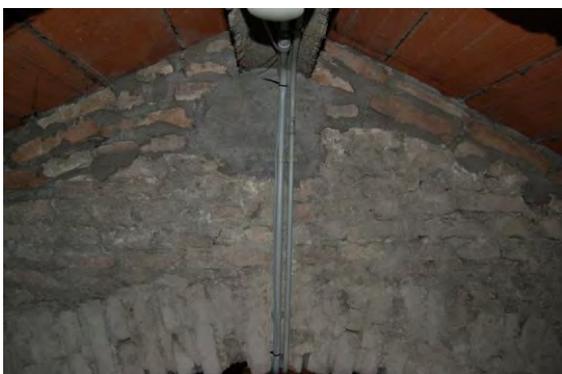
Nella tavola 7.14 del book allegato è presente un completo rilievo fotografico del danno degli ambienti che si trovano sopra il presbiterio e l'abside. Vediamo che nel primo locale citato la muratura non è in buono stato, presenta lesioni e stuccature eseguite con malta. Anche la malta stessa si presenta degradata mostrandosi granulosa in alcuni punti ed erosa in altri (Figg. 7.56 – 7.57).

Fig. 7.56. Stuccature e malta degradata, ripresa fotografica effettuata il 26 gennaio 2015.

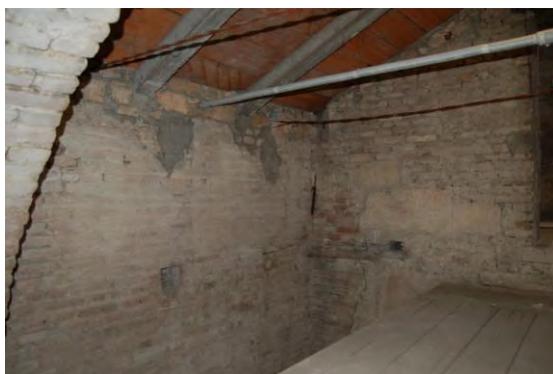
Fig. 7.57. Lesioni e stuccature con malta, ripresa fotografica effettuata il 26 gennaio 2015.

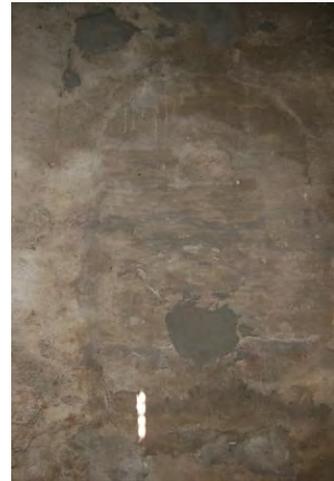
Nella torretta del campanile si osserva l'uso della malta per risarcire i danni in particolare degli architravi delle finestre e dei tamponamenti (Figg. 7.58 – 7.59).

Fig. 7.59. Tamponamenti, ripresa fotografica effettuata il 26 gennaio 2015.

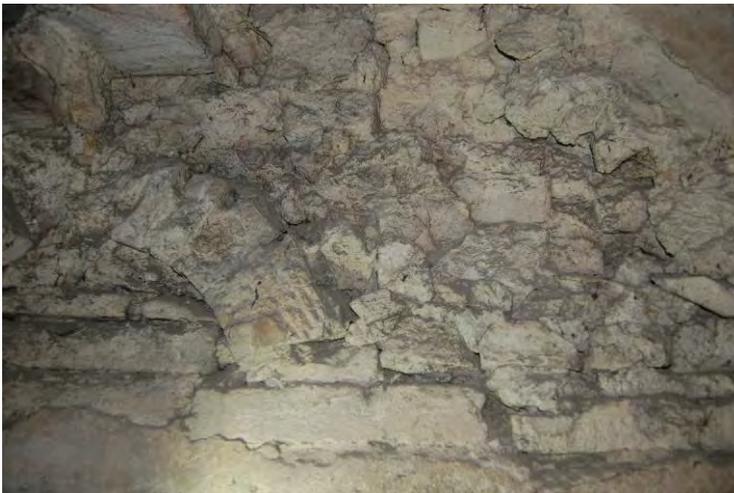
Il sottotetto della loggia non è accessibile ma può essere studiato solo con un'analisi visiva, si osserva che la muratura del solaio non è di buona qualità (Fig. 7.60). La sacrestia e la loggia sono stati realizzati successivamente al resto dell'edificio, sono stati infatti ritrovati nel sottotetto della loggia, sulla parete del presbiterio, gli archi decorativi caratterizzanti la fascia estera superiore della Cappella, questi si presentano disgregati (Fig. 7.61).

Fig. 7.60. Muratura del solaio, fotografia del 26 gennaio 2015.

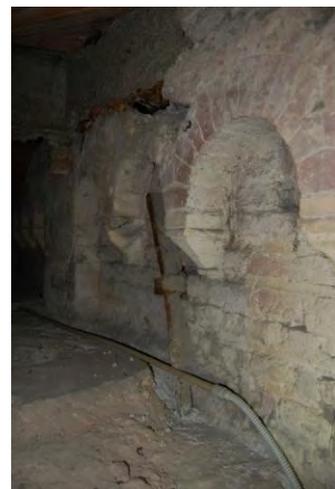
Fig. 7.61. Archetti decorativi disgregati, fotografia del 26 gennaio 2015.

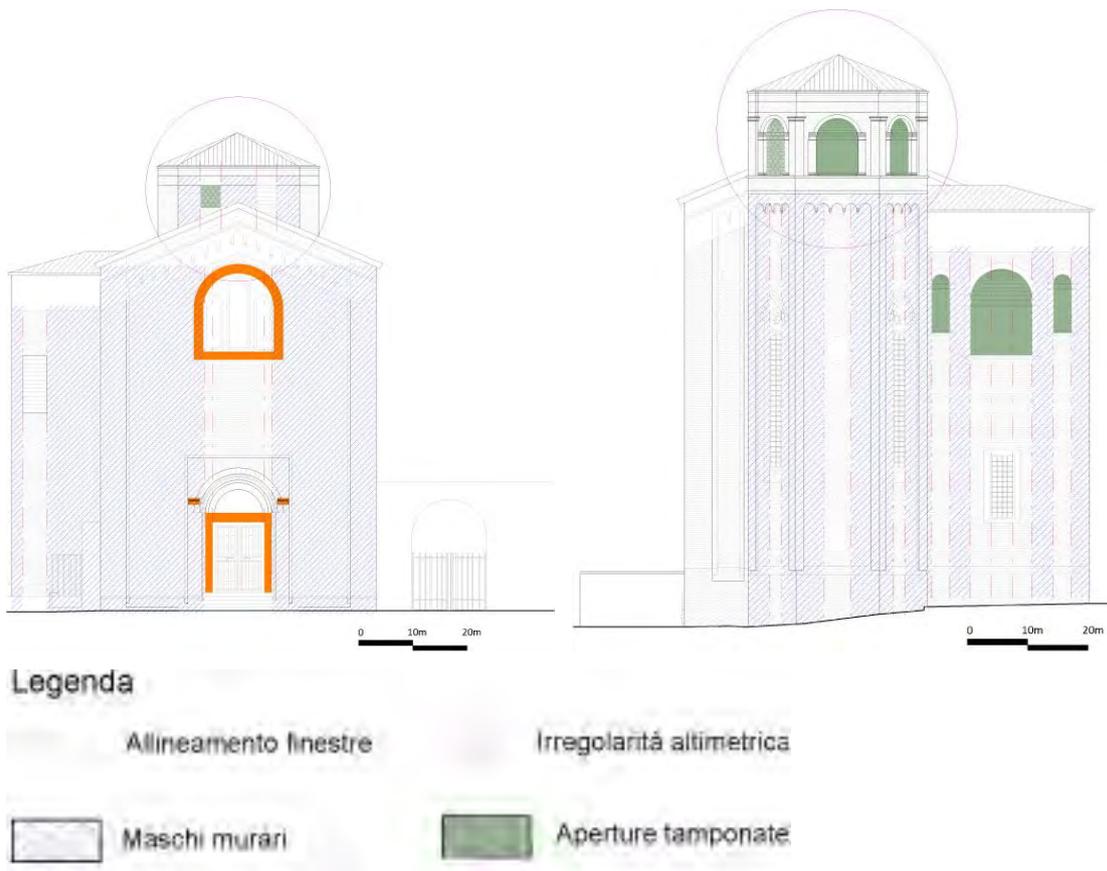
Fig. 7.62. Vulnerabilità, prospetto sud-ovest, si veda la tav. 6.12 presente nel book di tavole allegato.

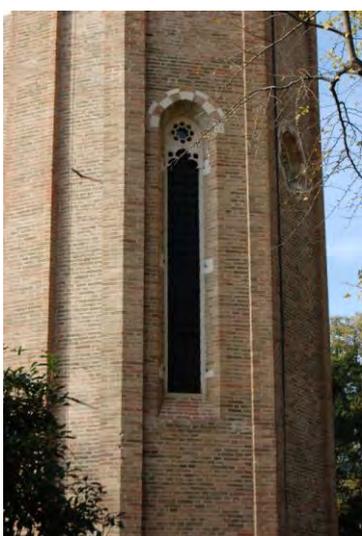
Sono distribuiti regolarmente anche i maschi murari dell'abside, questi però, a differenza dei precedenti, sono molto più snelli a causa della presenza delle finestre e quindi vulnerabili dal punto di vista della stabilità (Fig. 7.64). Per quanto riguarda la sacrestia, questa è stata sopraelevata nel Cinquecento e ciò ha causato, nel prospetto esposto a nord-est, una notevole riduzione dei maschi murari e di conseguenza della resistenza della muratura nel caso di azioni sismiche nel piano. Le aperture della loggia sono state in seguito tamponate in quanto correttamente ritenute elementi deboli (Fig. 7.65). Tutti i tamponamenti evidenziati nei prospetti sono elementi vulnerabili in quanto rappresentano delle discontinuità che potrebbero influenzare il comportamento strutturale dell'edificio. Anche gli elementi in pietra, presenti in facciata, possono essere considerati fortemente vulnerabili in quanto compromettono la sicurezza dell'edificio, soprattutto nel caso in cui presentino fessurazioni. La Cappella degli Scrovegni è caratterizzata dalla presenza della torretta, rialzata nel Settecento,

Fig. 7.64. Maschi murari e aperture dell'abside, fotografia del 20 novembre 2014.

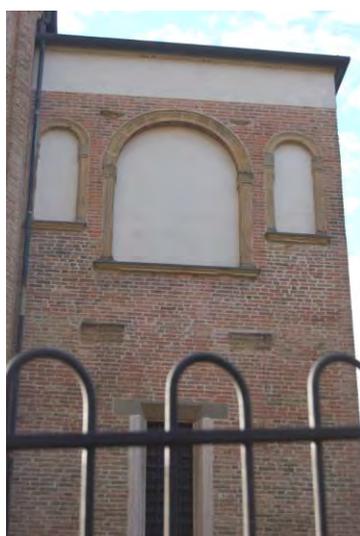
Fig. 7.65. Tamponamenti delle finestre della loggia rialzata, fotografia del 20 novembre 2014.

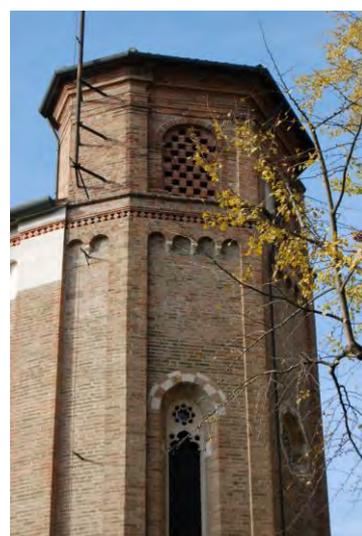
parte dell'edificio che spicca rispetto al resto e va a determinare una discontinuità altimetrica che, in caso di evento sismico, potrebbe provocare spostamenti relativi delle porzioni più alte, l'evolversi di momenti torsionali aggiuntivi e di martellamenti tra le diverse porzioni della struttura (Fig. 7.66).

Fig. 7.66. Torretta che definisce discontinuità altimetrica, fotografia del 20 novembre 2014.

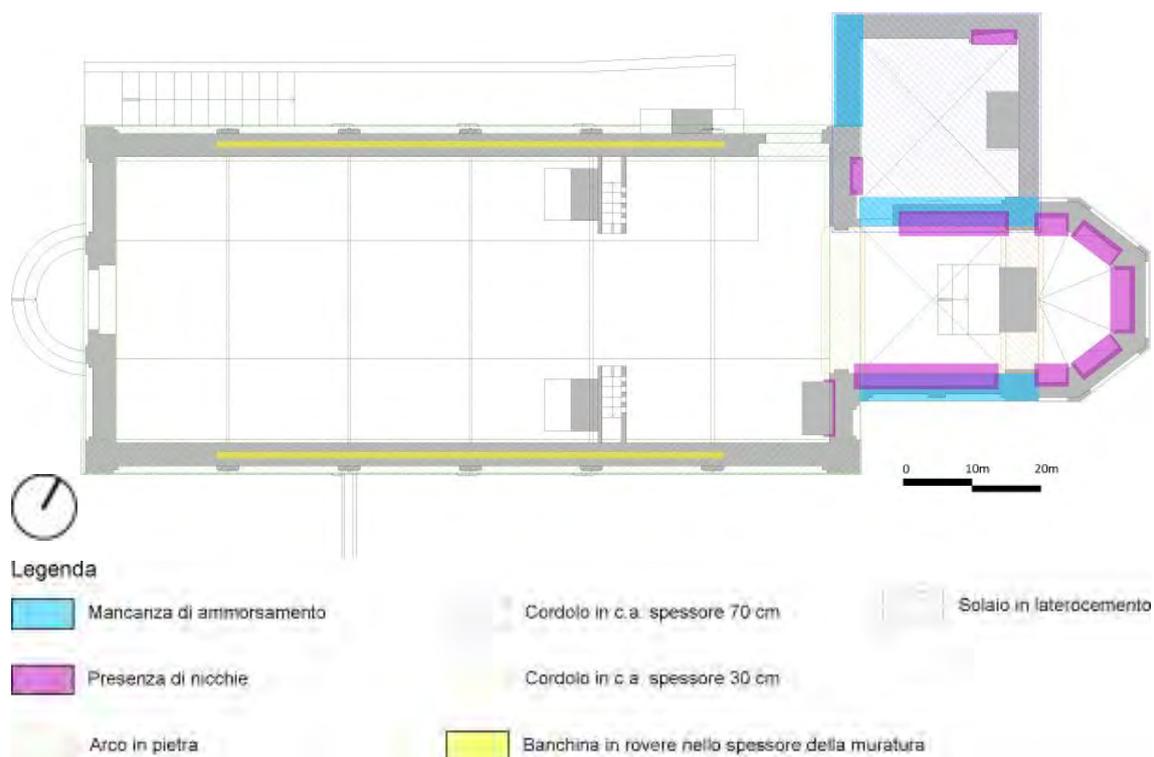
La realizzazione di porzioni di edificio in tempistiche differenti porta ad affrontare il problema della continuità strutturale accentuata dall'utilizzo di materiali dalle caratteristiche meccaniche diverse da quelle presenti in opera.

Fig. 7.67. Vulnerabilità, pianta (1m), si veda la tav. 6.19 presente nel book di tavole allegato.

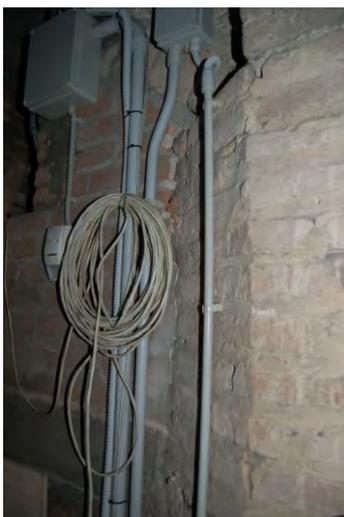
Potrebbero presentare discontinuità causate da un collegamento non corretto le murature del presbiterio (Figg. 7.68 – 7.69) che si posano a quelle della navata e quelle della sacrestia in appoggio al presbiterio e in parte alla navata (Figg. 7.70 – 7.71).

Fig. 7.68. Ammortamento tra pareti della navata e del presbiterio, fotografia del 26 gennaio 2015.

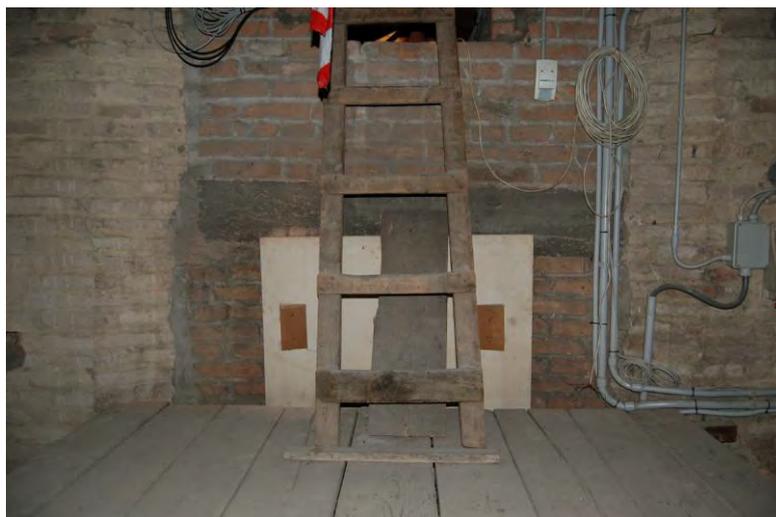
Fig. 7.69. Collegamento tra pareti della navata e del presbiterio, fotografia del 26 gennaio 2015.

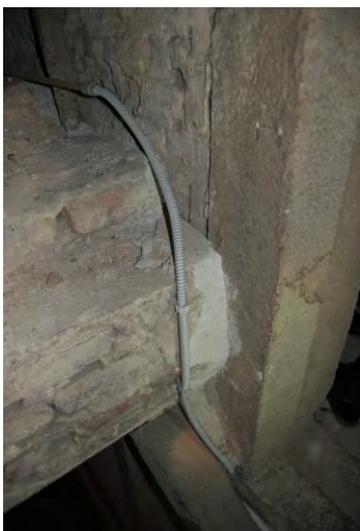
**Fig. 7.70.** Ammorsamento tra pareti del presbiterio e della sacrestia, fotografia del 26 gennaio 2015.

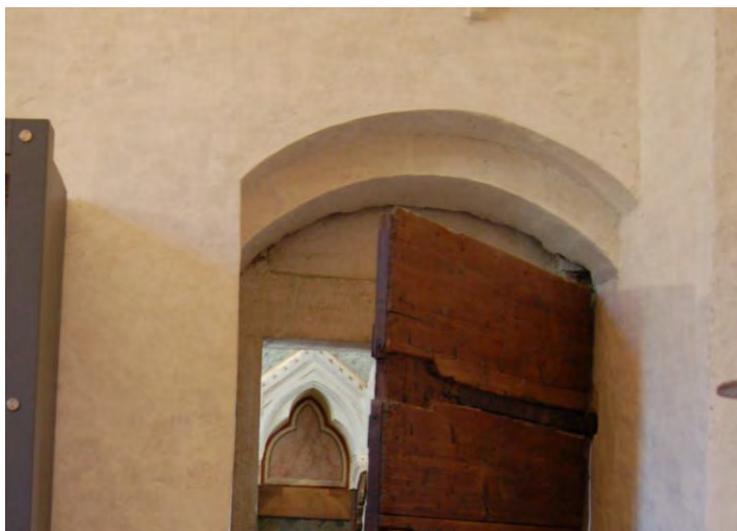
**Fig. 7.71.** Ammorsamento tra pareti del presbiterio e della sacrestia, fotografia del 20 novembre 2014.

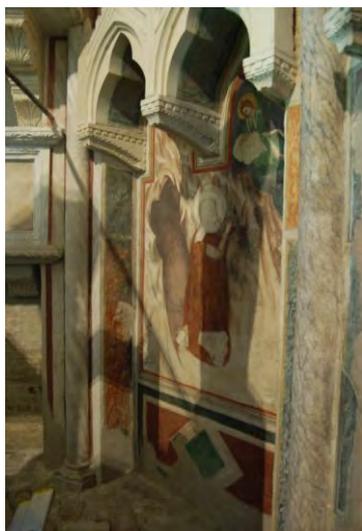
La Cappella degli Scrovegni è caratterizzata al suo interno da un grande arco trionfale che divide la navata decorata da Giotto dal presbiterio, tale elemento strutturale forse è in pietra, in contrasto con la muratura che costituisce il resto dell'edificio. Anche l'arco che separa il presbiterio dall'abside risulta essere definito da una cornice in pietra; non è possibile determinare l'invasività della presenza della pietra in quanto gli archi risultano intonacati e affrescati. La loggia al di sopra della sacrestia è stata realizzata nel Cinquecento ed è caratterizzata da una copertura pesante in laterocemento, materiale con caratteristiche molto diverse da quelle della muratura in opera. Il tetto della navata è stato oggetto di un importante intervento nel 1963 che vede l'introduzione di un cordolo in cemento armato sopra alla muratura perimetrale originaria dell'edificio: il cordolo risulta essere di 70 cm in corrispondenza delle pareti longitudinali, è invece più snello su quelle trasversali. Rappresenta un elemento vulnerabile anche la presenza di nicchie nello spessore della muratura che compromettono la resistenza strutturale dell'edificio sottoposta ad azioni fuori e nel piano. Sono pertanto state individuate le nicchie presenti per valutare la loro influenza nella riduzione delle caratteristiche meccaniche della sezione muraria; queste si concentrano in particolare nella zona absidale (Fig. 7.72), nel presbiterio (Fig. 7.73) e nella sacrestia (Fig. 7.74).

Fig. 7.72. Nicchia presente nel catino absidale, fotografia del 20 novembre 2014.

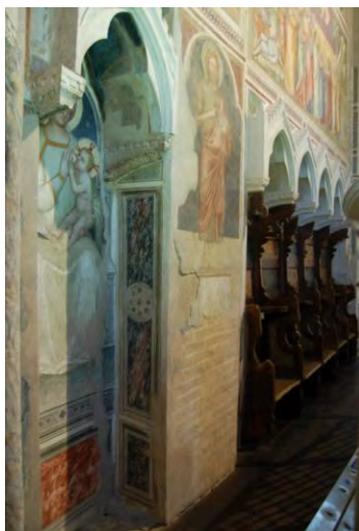
Fig. 7.73. Nicchia presente nel presbiterio, fotografia del 20 novembre 2014.

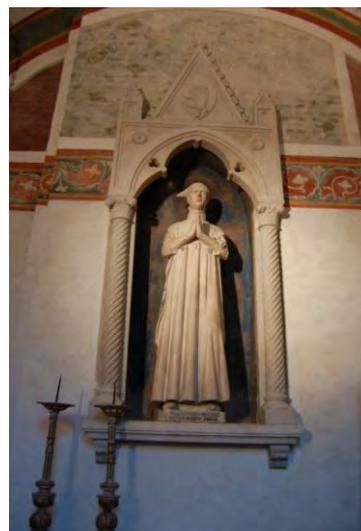
Fig. 7.74. Nicchia presente nella sacrestia, fotografia del 20 novembre 2014.

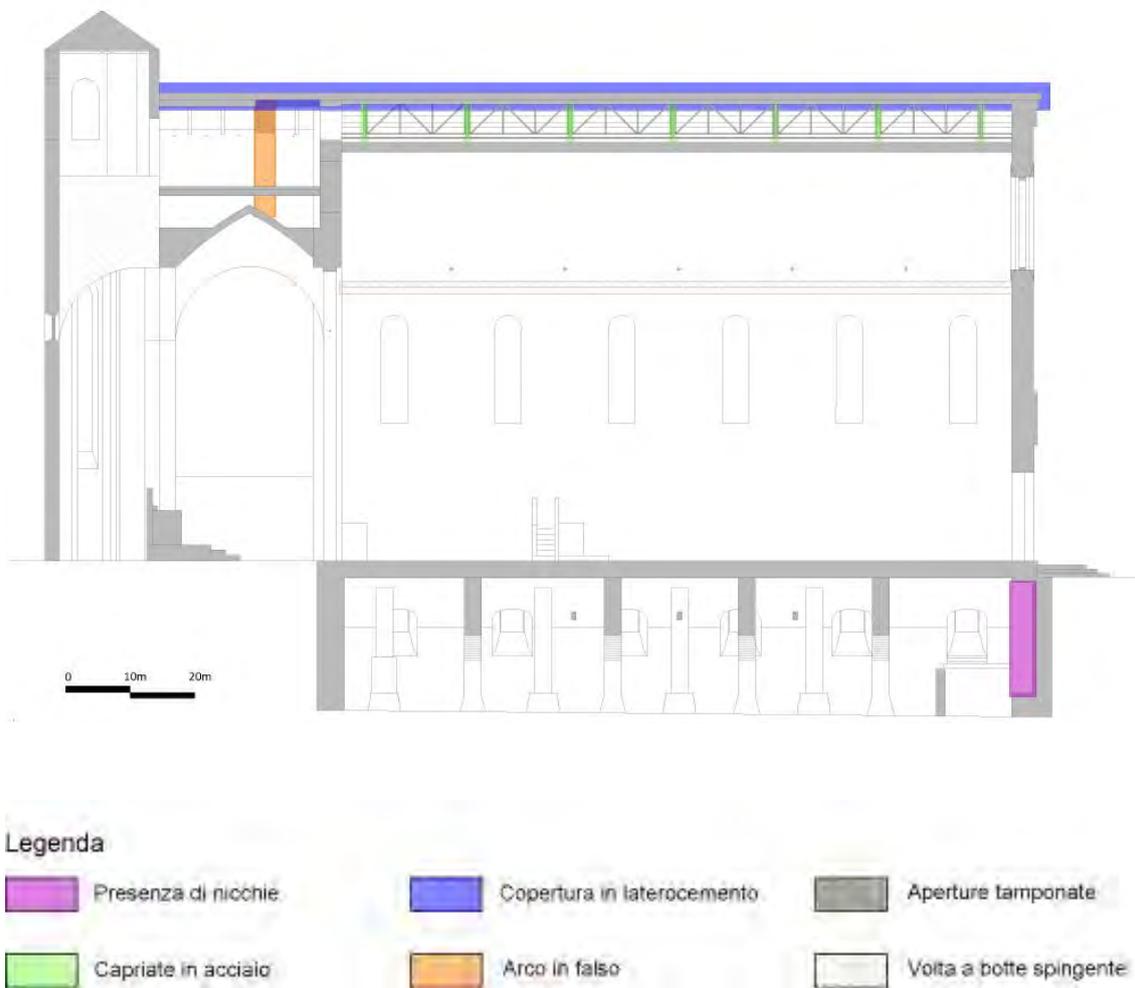
All'interno della muratura delle pareti longitudinali è presente una trave in legno<sup>10</sup>, elemento vulnerabile in quanto riduce la sezione della muratura resistente.

Fig. 7.75. Vulnerabilità, sezione BB, si veda la tav. 6.20 presente nel book di tavole allegato.

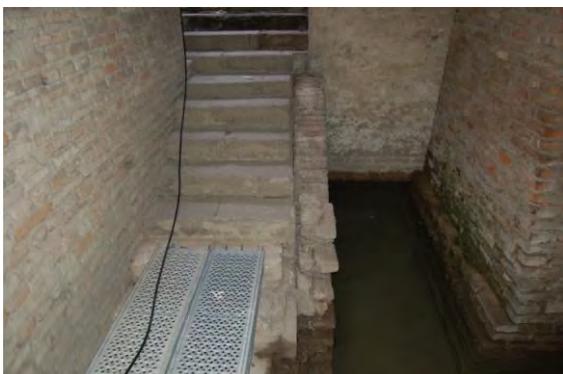
La cripta è caratterizzata dalla presenza di setti, elementi non strutturali posti in opera come presidi nel periodo della guerra; nell'ipotesi in cui non ci sia tutt'oggi un'interazione con la struttura, questi elementi vengono considerati vulnerabilità nel momento in cui vengono sollecitati da azioni fuori dal loro piano. Altri elementi non strutturali che potrebbero essere un pericolo in caso di danneggiamento sono la pesante scalinata d'ingresso in pietra (Fig. 7.76) e la lastra, sempre in pietra, appoggiata alla vasca di raccolta d'acqua che sorregge alcuni scalini lapidei (Fig. 7.77). Rappresentano vulnerabilità gli infissi e le tegole presenti sull'architrave della porta d'ingresso.

Fig. 7.76. Scalinata di pietra d'ingresso, ripresa fotografica del 20 novembre 2014.

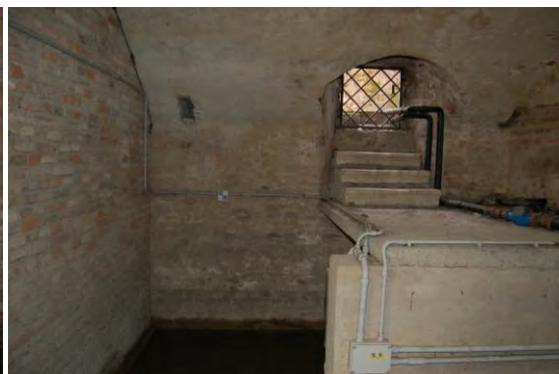
Fig. 7.77. Lastra in pietra e scalini appoggiati su vasca di raccolta, ripresa fotografica del 20 novembre 2014.

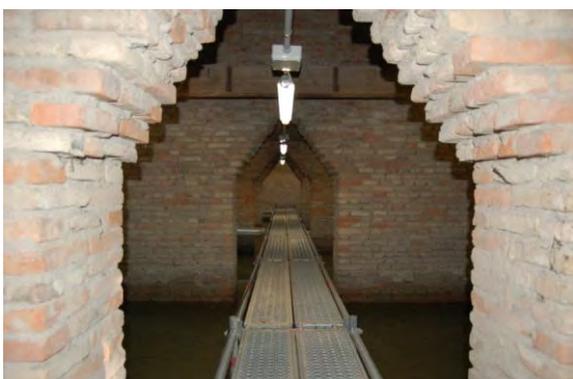
Infine, ulteriori problematiche sono rappresentate dall'illuminazione (Figg. 7.78 – 7.79) in quanto appesa e dalle passerelle, poste dall'ISCR di Roma per garantire l'accesso al locale anche in caso di allagamento, a causa dell'appoggio sul pavimento leggermente in pendenza, in parte eroso o reso poco coeso dall'acqua (Fig. 7.80). I gravi danni che il danneggiamento di questi elementi possono causare sono limitati in quanto il locale è chiuso al pubblico.

Fig. 7.78. Illuminazione appesa, fotografia del 20 novembre 2014.

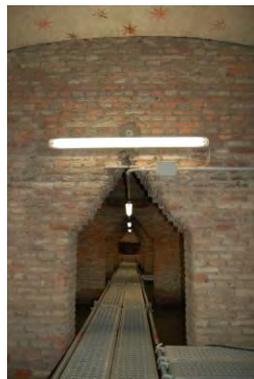
Fig. 7.79. Illuminazione appesa, fotografia del 20 novembre 2014.

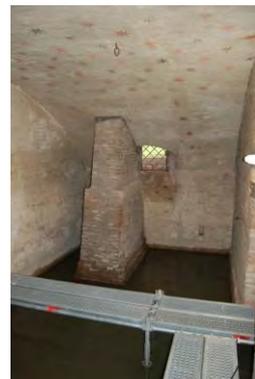
Fig. 7.80. Passerelle, fotografia del 20 novembre 2014.

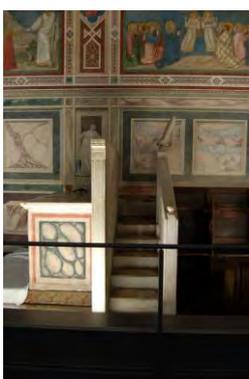
La navata della Cappella degli Scrovegni è l'unica parte dell'edificio accessibile al pubblico che può così ammirare gli affreschi di Giotto; l'accesso è comunque limitato alla sola zona centrale della stessa in quanto lateralmente sono presenti le antiche panche in legno e gli altari, entrambi elementi oltre che di importanza storico – culturale, vulnerabili secondo la nostra analisi (Fig. 7.81). Anche presbiterio e abside non sono accessibili dai visitatori e sono caratterizzati dalla presenza di sedili lignei, altare e elementi lapidei snelli quali statue (Figg. 7.82 – 7.83). Elementi vulnerabili sono inoltre infissi e illuminazione appesa.

Fig. 7.81. Altare e panche lignee, fotografia del 20 novembre 2014.

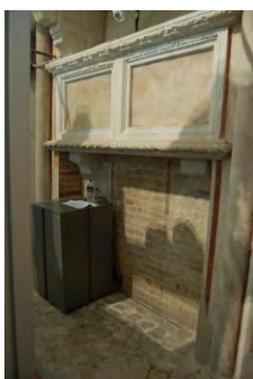
Fig. 7.82. Elemento appeso nell'abside, fotografia del 20 novembre 2014.

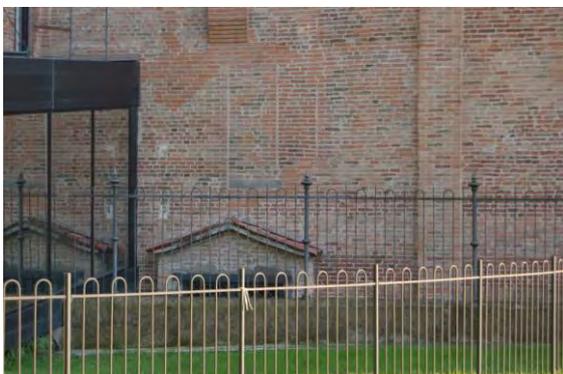
- Viene indicata inoltre un'indagine termografica mirata nell'area soprastante, la porta della cripta, in cui sembrerebbe, in base al diverso colore dei giunti di malta, essere stata tamponata, probabilmente anticamente un passaggio o una porta (Fig. 9.5).

Fig. 9.5. Nell'immagine, effettuata il 20 novembre 2014, si può vedere la traccia di un'apertura tamponata.

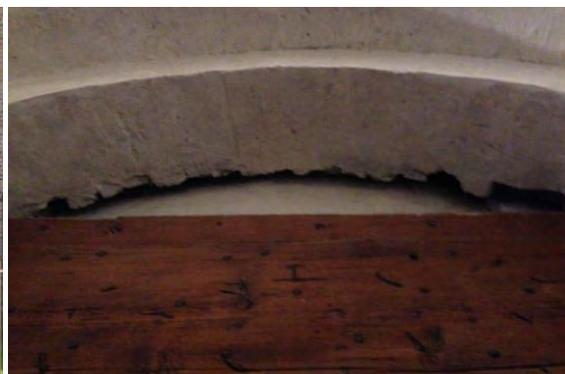
- Viene posizionata un'indagine endoscopica nella sacrestia (Fig. 9.4) effettuata attraverso l'inserimento di un endoscopio nella fessura di grandi dimensioni visibile al di sopra della porta, tra i paramenti murari di sacrestia e presbiterio per indagare a proposito delle connessioni tra i due: sembrerebbe infatti che le murature siano semplicemente appoggiate (Fig. 9.6).

Fig. 9.6. Nell'immagine, effettuata il 20 novembre 2014, si può vedere la fessura tra la parete del presbiterio e quella della sacrestia.

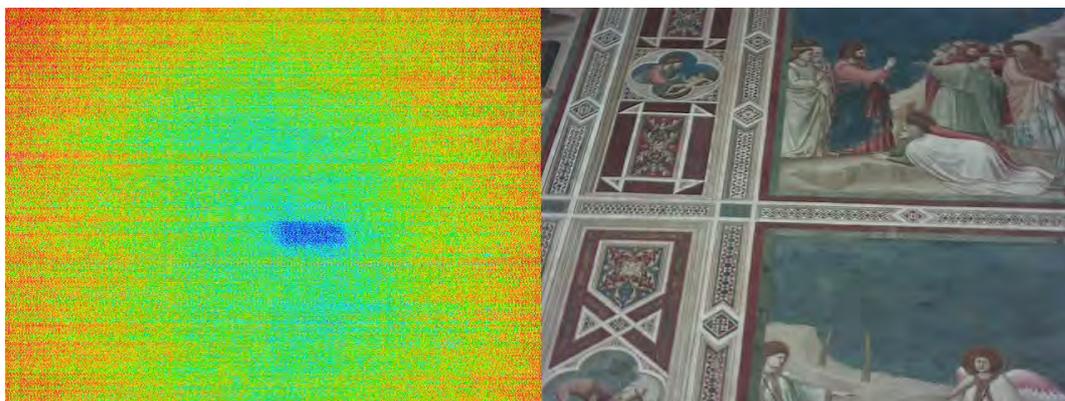
- Viene indicata un'intera mappatura attraverso l'uso delle termografie di navata, presbiterio, abside e sacrestia in quanto alcune porzioni non venivano interamente riprese nella precedente campagna e le impostazioni della termocamera in alcuni casi sembrerebbero non essere state ottimali, inoltre è una tipologia di indagine relativamente a costo zero dal momento che l'Università di Padova è in possesso di una propria termocamera. In seguito allo studio dei fotogrammi relativi alle campagne pregresse ed in particolar modo a quella del 2013<sup>4</sup>, si consigliano prove termografiche mirate per valutare ad esempio: il collegamento tra navata, abside e presbiterio, l'area in cui sono stati staccati ed in seguito riadesi gli affreschi di *Gesù tra i dottori* e *l'Andata al calvario*, l'area in cui è stata individuata una porzione regolare-rettangolare sottostante gli affreschi a temperatura inferiore rispetto alla

Fig. 9.8. Immagine relativa alla campagna termografica eseguita nel 2013.

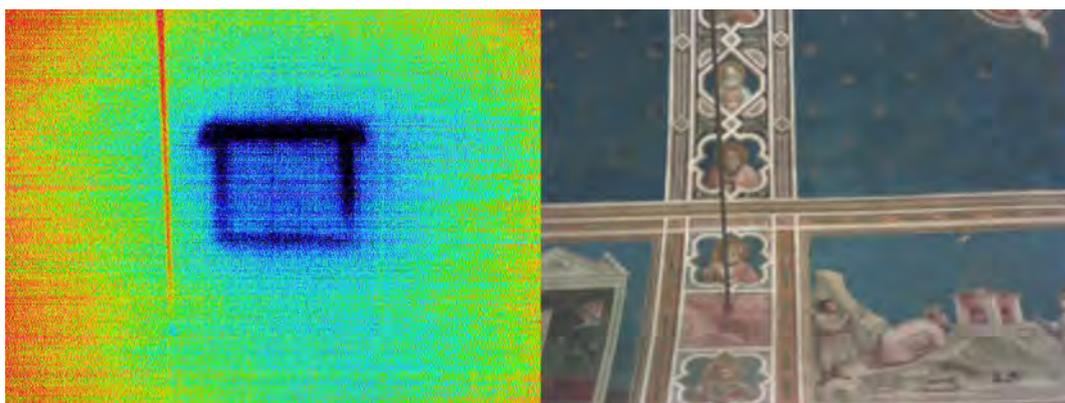
Fig. 9.9. Immagine relativa alla campagna termografica eseguita nel 2013.

<sup>5</sup> Si osservò infatti una lesione che sembrerebbe assumere l'andamento del tamponamento sottostante gli affreschi e visibile esternamente, l'indagine avrebbe esito positivo se si individuasse un andamento della temperatura costante nei pressi della lesione, ed inferiore al resto della parete, perché segnalerebbe come causa della lesione stessa un cattivo collegamento tra tamponamento e parete.

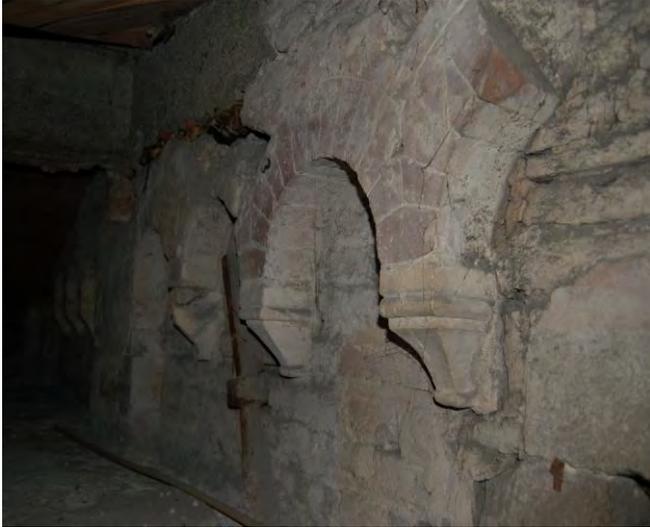
Fig. 9.13. Nell'immagine, eseguita il 26 gennaio 2015, si può vedere il capochiave della catena che sottende l'arco del locale soprastante il presbiterio: esso si trova nel sottotetto della loggia.

- Si prevedono smontaggi della muratura per verificare lo stato delle catene ed in particolare in merito a quella del sottotetto (Fig. 9.13) e alle catene delle quali affiorano in superficie due capochiave agli angoli del locale sopra il presbiterio

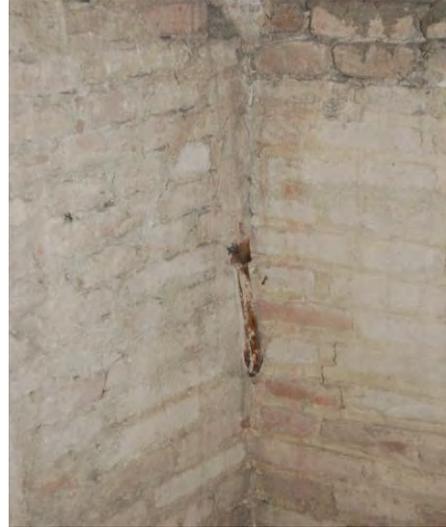
Fig. 9.14. Nell'immagine, del 26 gennaio 2015, si può vedere il capochiave di una catena all'interno del muro che si frappone tra il locale soprastante il presbiterio e la torretta.

e della torretta (Fig. 9.14). Un ulteriore smontaggio viene proposto nella zona sottostante la torretta della ignoriamo struttura, composizione e integrità.

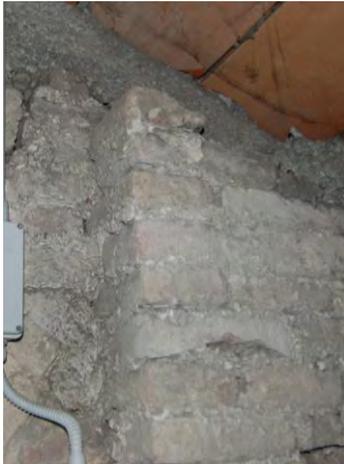
Fig. 9.15. Nell'immagine del 26 gennaio 2015 si può vedere il paramento murario appoggiato sulla muratura del sottotetto della navata.

- Lo stato di conservazione dell'architrave in legno del passaggio tra locale sopra il presbiterio e la torretta viene indagato tramite igrometro e Resistograph.
- Viene previsto l'inserimento di un sondino endoscopico all'interno delle fessurazioni esistenti: quella presente al di sopra della navata ed il paramento ad essa appoggiato per capire se tra essi esista una connessione (Fig. 9.15), le lesioni della muratura tra il locale al di sopra del presbiterio e la torretta per indagarne la profondità (Fig. 9.16), ed infine tra la muratura del sottotetto della loggia e quello del sottotetto del locale sopra il presbiterio (Fig. 9.17).

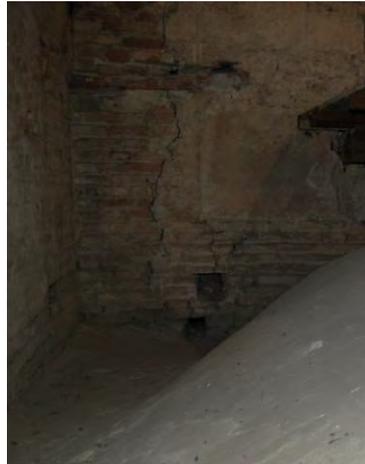
Fig. 9.16. Nell'immagine del 26 gennaio 2015 si può vedere una delle estese fessure della parete che separa il locale sopra il presbiterio e la torretta.

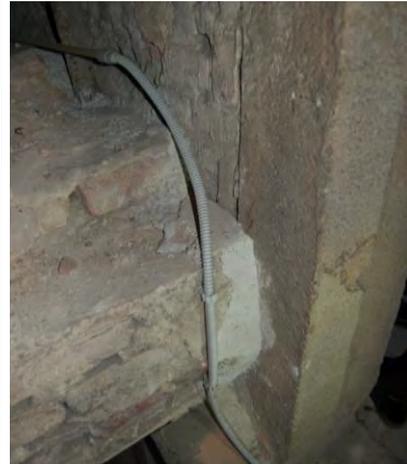
Fig. 9.17. Nell'immagine del 26 gennaio 2015 si può vedere come il sottotetto della loggia sembrerebbe essere appoggiato alla parete esterna del locale sopra il presbiterio.

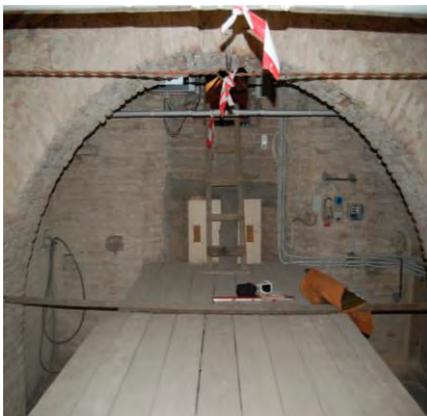
Fig. 9.18. Nell'immagine del 26 gennaio 2015 si possono vedere la catena dell'arco del locale sopra il presbiterio, uno dei tiranti evidentemente non in tiro e uno dei tiranti sui quali si vogliono svolgere le prove.

- Nel sottotetto sono presenti diversi tiranti e catene, si è deciso di eseguire prove dinamiche solo su quelli che appaiono visivamente in tiro vista l'evidente condizione di inefficacia dei restanti. Si prevedono quindi prove dinamiche relative a: i due tiranti e la catena dell'arco presenti nel locale sopra il presbiterio (Fig. 9.18), il tirante nel sottotetto della loggia che appare visivamente come l'unico a mantenere la sua funzione (Fig. 9.19), i quattro tiranti presenti nella torretta (Fig. 9.20) ed infine i tiranti nel sottotetto della navata e che collegano la facciata alle pareti laterali (Fig. 9.21).

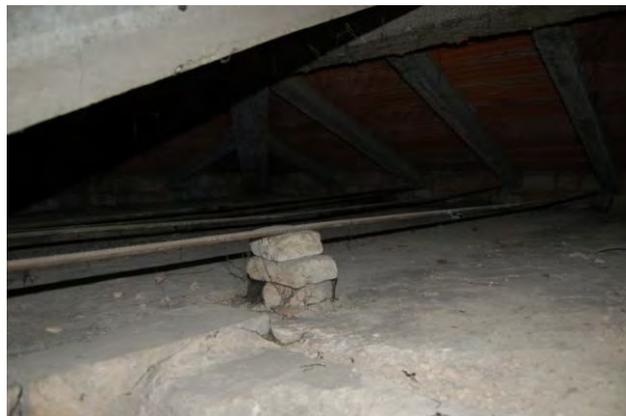
Fig. 9.19. Nella fotografia, eseguita il 26 gennaio 2015, si può chiaramente vedere come la maggior parte dei tiranti presenti nel sottotetto soprastante la loggia, siano inefficaci e non in tiro, fatta eccezione per l'ultimo tirante presente in fondo a sinistra che parrebbe essere rettilineo e che necessita quindi di una prova di tiro.

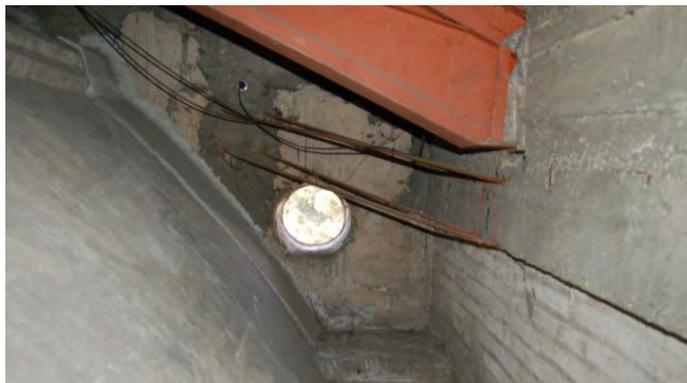
Fig. 9.21. Nell'immagine del 26 gennaio 2015 si possono vedere i quattro tiranti nel sottotetto della navata, che collegano la facciata alla pareti laterale. Altrettanti quattro tiranti sono posti in posizione simmetrica nell'altro lato della facciata. Si può vedere come essi si innestano nel cordolo per quanto riguarda il collegamento con la parete laterale.

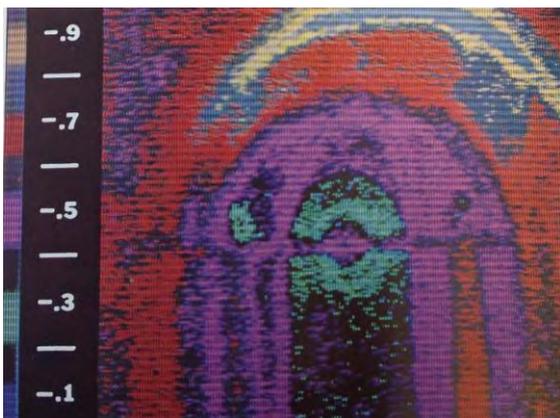
Fig. 11.1. Tav. XXIII b, zona absidale, esposizione N-E, ACCARDO, *Distribuzione della temperatura*, cit.

Nella tavola XXIII b (Fig. 11.1) si può notare come non sia da trascurare il contributo che l'illuminazione artificiale a incandescenza apporta alla distribuzione della temperatura superficiale nel caso della volta, situazione invece trascurabile nel resto

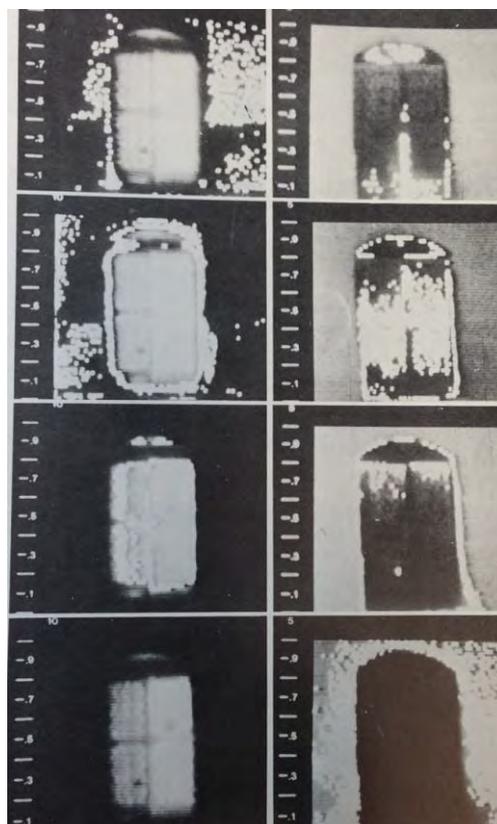
Fig. 11.3. Tav. XXVI, porta, esposizione S-O, ACCARDO, *Distribuzione della temperatura*, cit.

Vengono messe a confronto due diverse serie di termogrammi della porta d'ingresso (Fig. 11.3); nella colonna di sinistra i dati registrati il 31 gennaio alle ore 16.00, in quella di destra quelli della mattina del 1 febbraio. Si evidenzia un comportamento simmetrico rispetto ai due momenti della giornata: nelle prime ore del giorno la porta è più fredda del muro, mentre nel pomeriggio è riscaldata dalla radiazione solare e la temperatura aumenta di circa 5°C rispetto al muro, invertendo così il gradiente termico. Il portone d'ingresso risulta quindi essere la zona di massimo scambio termico e contribuisce ad influenzare i cicli ed il

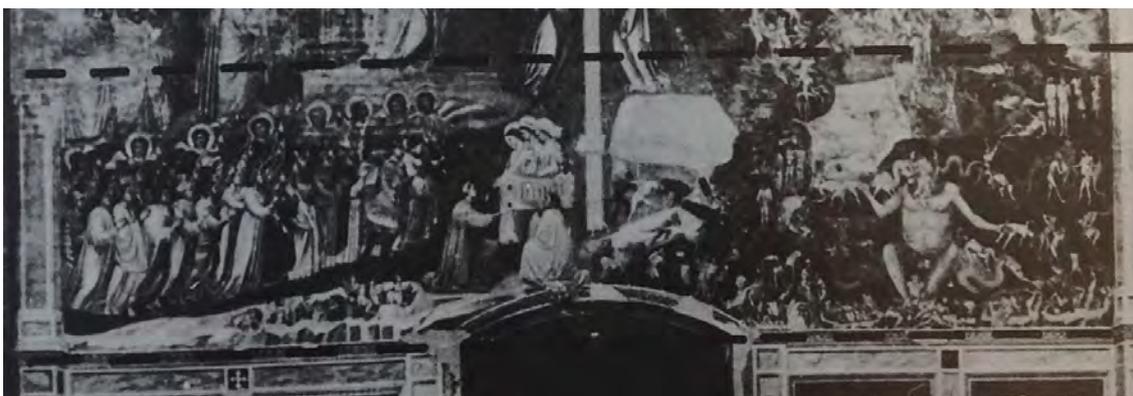
Nella sottostante immagine termografica (Fig. 11.5), eseguita nella fascia orizzontale del *Giudizio Universale* soprastante la porta d'ingresso (Fig. 11.4), è possibile individuare i diversi spessori della muratura presenti in facciata, in prossimità del portale ed alle estremità della stessa. Gli spessori maggiori sono caratterizzati da macchie scure più fredde mentre quelli minori da macchie chiare più calde.

Fig. 11.5. Tav. XXVII a, *Giudizio Universale*, esposizione S-O, ACCARDO, si possono notare i diversi spessori della muratura sottostante gli affreschi, *Distribuzione della temperatura*.

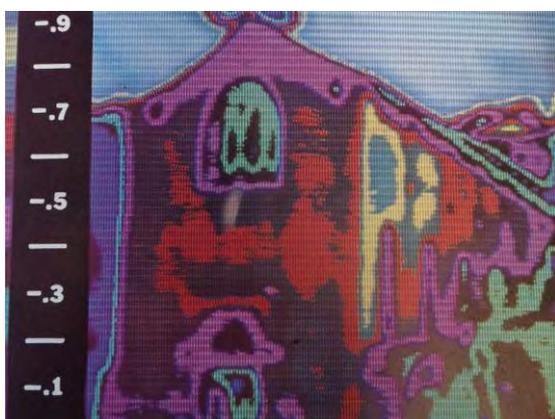
Fig. 11.8. Tav. XXXII b; esposizione S e S-O, ACCARDO, *Distribuzione della temperatura*.

Nelle immagini che seguono sono raffigurate le pareti esposte a meridione, ovvero quelle che subiscono il maggior irradiazione durante la giornata. In particolare, sul lato sud-est (Fig. 11.8), in prossimità della zona vicino allo spigolo sud, si raggiungono temperature maggiori di 10°C rispetto al resto della stessa superficie. Le differenze sono dovute alla schermatura esercitata dagli alberi che in certi periodi della giornata definiscono così all'interno una zona più calda anteriormente ed una posteriore più fredda. In facciata si possono notare alcuni particolari (Fig. 11.9): le catene in ferro, identificate dal colore giallo, inserite all'interno del muro nello spazio compreso tra il portale e la trifora; l'intercapedine d'aria ottenuta tra la volta ed il tetto è di colore rosso rimanendo più freddo a causa della funzione isolante esercitata dalla cavità; i due fori per il ricambio dell'aria sono individuati da due cerchi viola.

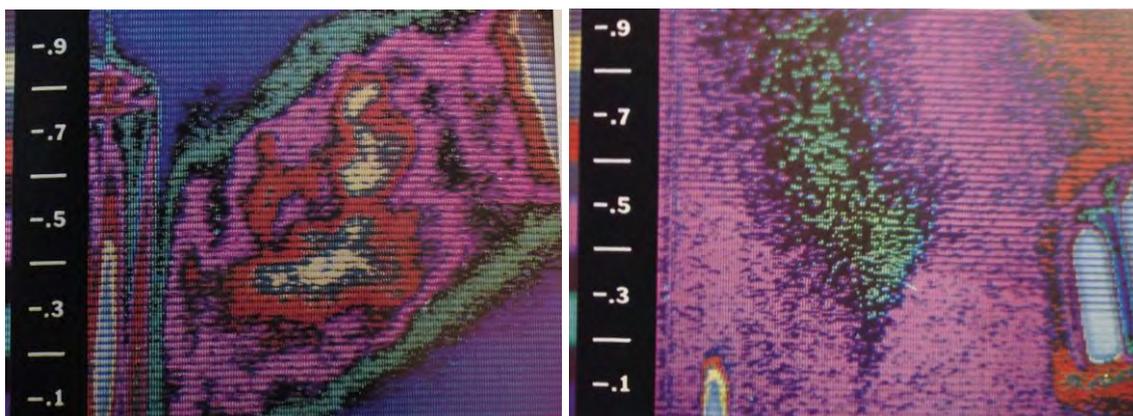
Fig. 11.10 - 11.11. Tav. XXXVI b; *Fuga in Egitto*, esposizione S e S-E, ACCARDO, *Distribuzione della temperatura*.

L'affresco nella figura 11.10 risulta riscaldato a causa dell'irraggiamento solare diretto che attraversa la trifora della controfacciata. La distribuzione termica riportata nell'immagine di destra evidenzia il cammino percorso dall'aria identificato da zone fredde (Fig. 11.11).

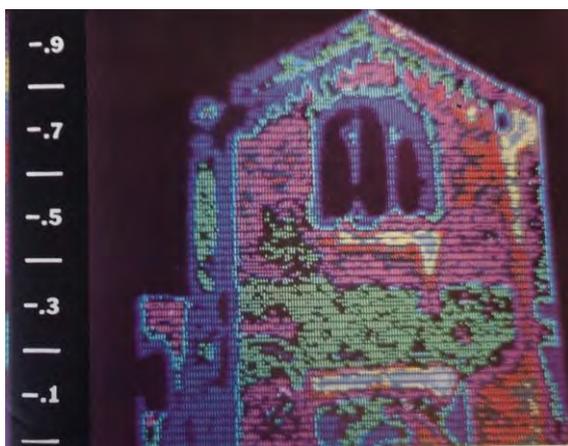
Fig. 11.12. Tav. XLII; facciata, esposizione O, ACCARDO, *Distribuzione della temperatura*.

Nel termogramma (Fig. 11.12) è rappresentata la distribuzione termica della facciata nella fase di raffreddamento ed è possibile individuare le stesse condizioni caratterizzanti il periodo invernale: lo spigolo sud risulta infatti essere quello più caldo mentre quello ovest resta il più freddo (nonostante sia stato irradiato per ultimo).

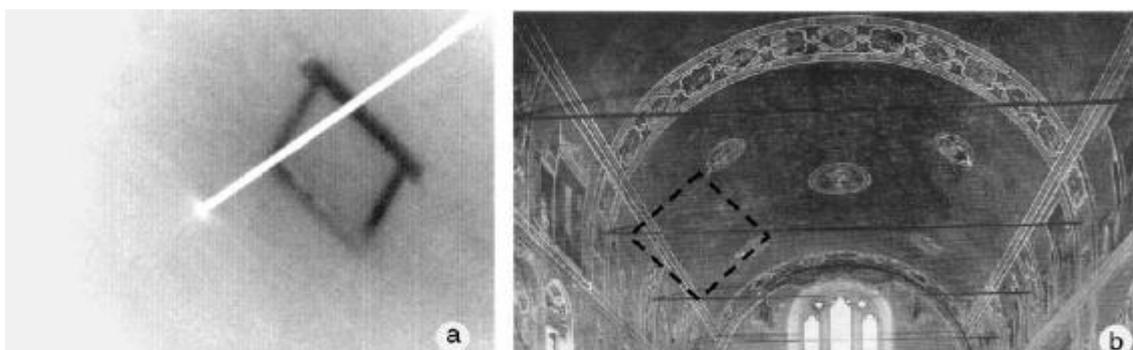
Il primo risultato ottenuto durante questa seconda campagna alla Cappella, riguarda il ritrovamento di una vecchia apertura tamponata, non si sa in quale epoca, tra la volta e la parete sud (Fig. 11.14), assolutamente invisibile ad occhio nudo: la termografia è stata in grado di identificare questa traccia grazie al materiale che contorna l'apertura, il quale produce un'impronta più fredda sulla superficie a causa alle sue diverse proprietà emissive rispetto a questa.

Fig. 11.14. Il termogramma (a) mostra la struttura nascosta posizionata tra la volta e la parete sud (b), GRINZATO, BRESSAN, MARINETTI, *Monitoring of the Scrovegni Chapel*, cit. p.167, Fig. 3.

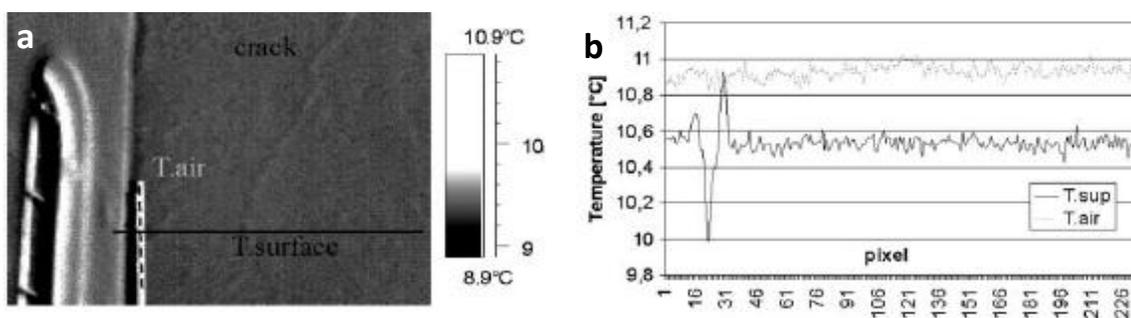
Altre informazioni molto importanti, sono quelle ottenute riguardo la profondità delle lesioni esistenti, che hanno permesso di capire se queste fossero solo superficiali, e quindi del rivestimento, o se passanti lo spessore del mattone o addirittura dell'intero supporto murario. Questa valutazione è stata eseguita utilizzando i dati della temperatura superficiale misurati grazie all'immagine termografica e le differenti temperature di un flusso d'aria trasferito sulla stessa superficie su cui è stata eseguita la termografia. Un esempio dell'applicazione di questo metodo è quello della figura 11.15: il termogramma è stato rielaborato enfatizzando la visibilità della lesione (a), e sono stati riportati i due profili delle temperature (b) che corrispondono al monitoraggio della superficie orizzontale e l'andamento verticale dell'aria, con un  $\Delta T$  pari a  $0,5^{\circ}\text{C}$ . Questi dati sono stati poi combinati con la temperatura dell'aria esterna in modo da poter valutare se la fessura in esame fosse passante o meno.

Fig. 11.15. Il termogramma (a) mostra la fessura apparsa sulla superficie del *Giudizio Universale*, nella parte sinistra. L'asta verticale presente a sinistra permette il continuo monitoraggio della temperatura dell'aria. I profili (b) della temperatura dell'aria e della superficie corrispondono alle linee rappresentate nella figura "a"; le variazioni repentine del grafico dei profili sono reputabili alle variazioni sul muro della temperatura superficiale (curva inferiore) dovute alla presenza dell'angolo e dell'asta verticale, GRINZATO, BRESSAN, MARINETTI, *Monitoring of the Scrovegni Chapel*, cit. p.167, Fig. 4.

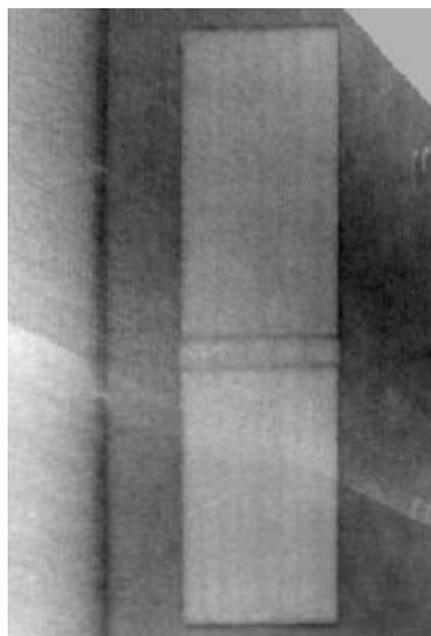
Fig. 11.16. Il termogramma è riferito ai due dipinti, *L'andata al calvario* e *Gesù tra i dottori*, staccati e riattaccati nel 1892, GRINZATO, BRESSAN, MARINETTI, *Monitoring of the Scrovegni Chapel*, cit. p.168, Fig. 5a.
