**UNIVERSITÀ DEGLI STUDI DI PADOVA**

**TESI DI LAUREA**

**INDAGINI SPERIMENTALI NON DISTRUTTIVE PER LA  
VALUTAZIONE DI ALCUNI ASPETTI CARATTERIZZANTI  
L'EVOLUZIONE STORICA E GLI INTERVENTI PREGRESSI  
DELLA CAPPELLA DEGLI SCROVEGNI**

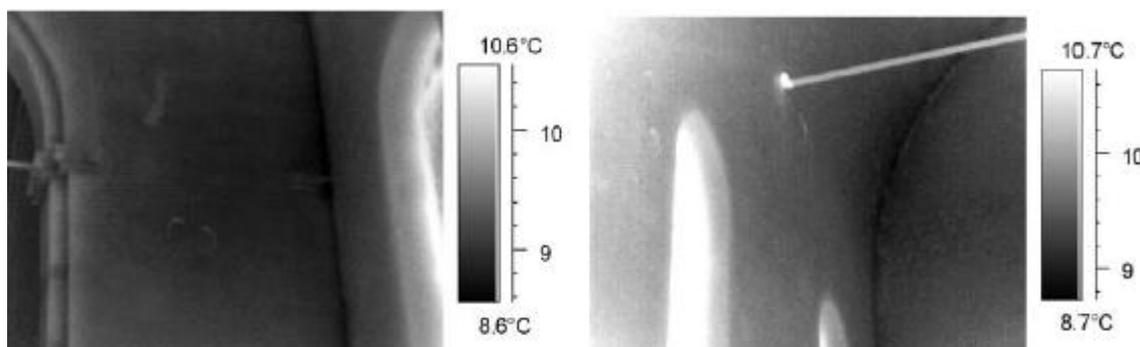
Fig. 11.17. I termogrammi illustrano i ponti termici dell'angolo di nord-est vicino all'abside e nell'angolo di sud-est della volta. GRINZATO, BRESSAN, MARINETTI, *Monitoring of the Scrovegni Chapel*, cit. p.168, Fig. 6.

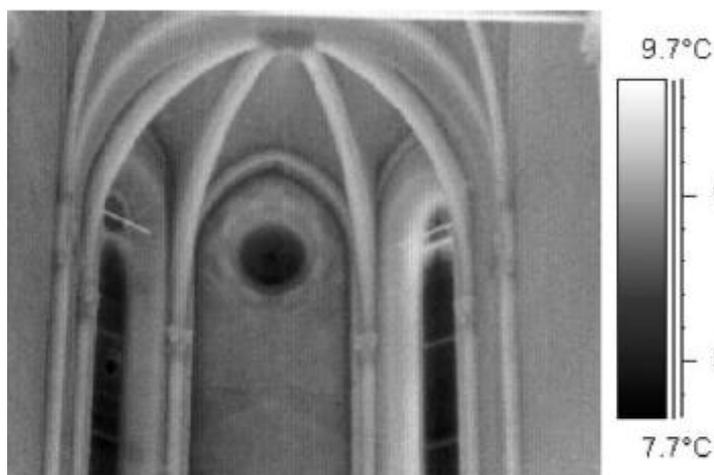
Fig. 11.18. Termogramma che illustra le variazioni di temperatura, nell'abside, in prossimità di finestre, GRINZATO, BRESSAN, MARINETTI, *Monitoring of the Scrovegni Chapel*, cit. p.169, Fig. 8.

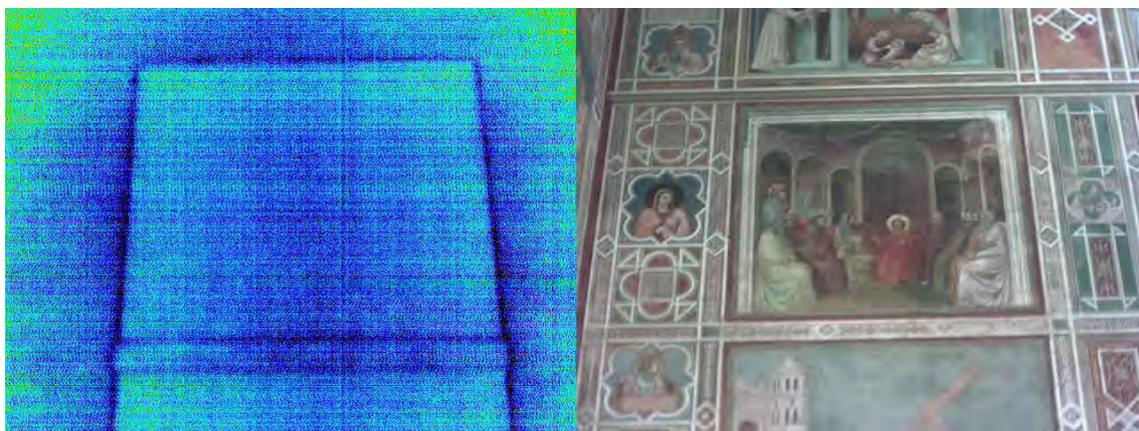
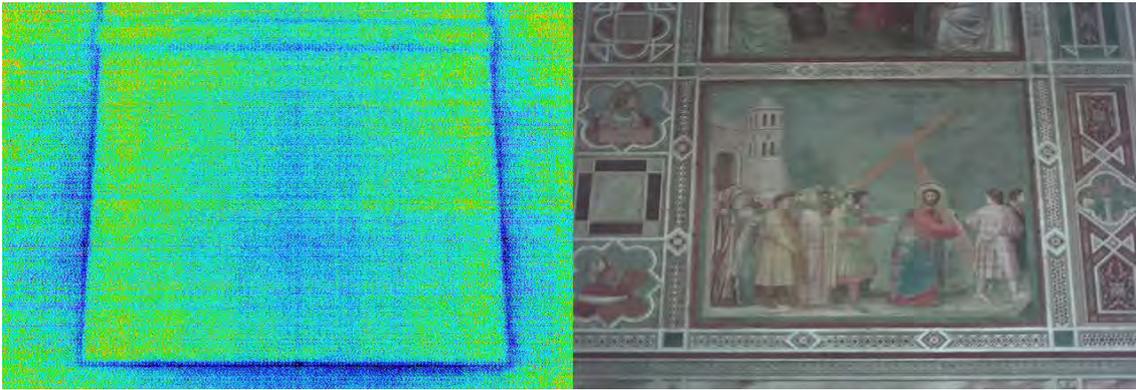
Nell'area più prossima al *Giudizio Universale* i termogrammi (Figg. 11.20 – 11.21) raffigurano le tracce dei supporti in rame con i quali sono stati riposizionati alla parete nel 1892 da Antonio Bertolli gli affreschi di *l'Andata al calvario* e *Gesù fra i dottori*. È evidenziato il contorno di colore blu tra l'affresco e il supporto murario: la termografia ha identificato questa traccia più fredda derivante dall'intercapedine d'aria. Nell'immagine termografica non si vede il supporto in rame, che dovrebbe risultare più caldo rispetto al resto dell'immagine, si ipotizza che questo sia completamente coperto dagli affreschi.

Fig. 11.20. Img. 42, tavola "parete nord", immagini della campagna termografica del novembre 2013.

Fig. 11.21. Img. 43, tavola "parete nord", immagini della campagna termografica del novembre 2013.

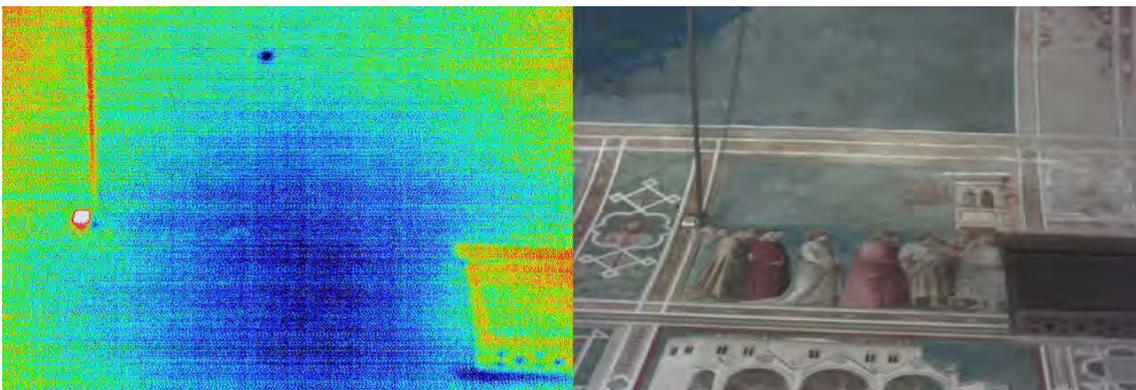
Spostandosi verso l'arco trionfale si individuano una macchia circolare di colore blu non visibile ad occhio nudo, sulla natura dello stesso si potrebbero fare alcune ipotesi: una diversità di materiale o un'irregolarità del supporto - pareti d'ambito o volta - sottostante gli affreschi, non se ne conosce infatti la perfetta localizzazione in quanto la ripresa è stata effettuata dal basso verso l'alto (Fig. 11.22).

Fig. 11.22. Img. 222, tavola "parete nord", immagini della campagna termografica del novembre 2013.

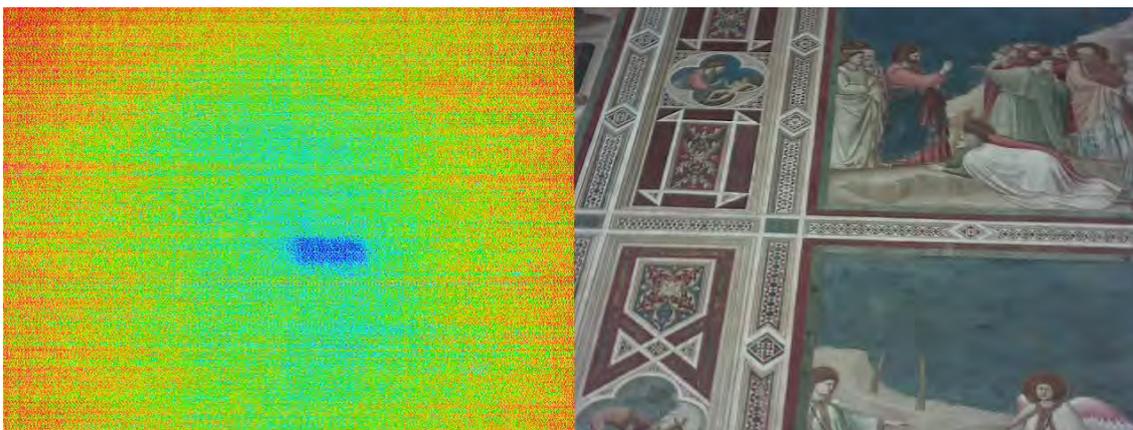
Fig. 11.23. Img. 140, tavola "parete nord", immagini della campagna termografica del novembre 2013.

È evidenziata centralmente rispetto alla parete una zona rettangolare più fredda, non visibile ad occhio nudo: data la sua particolare forme si potrebbe ipotizzare che sia la traccia lasciata da una buca pontata tamponata con materiale diverso.

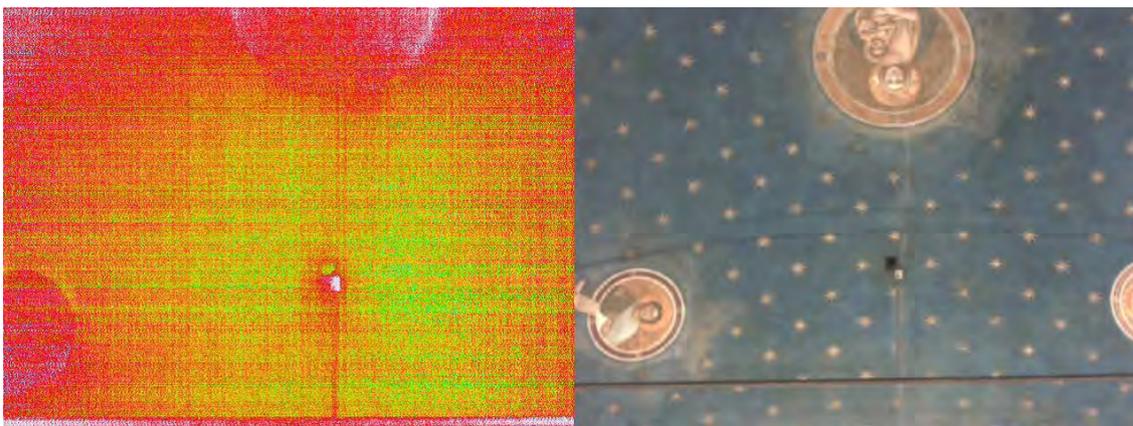
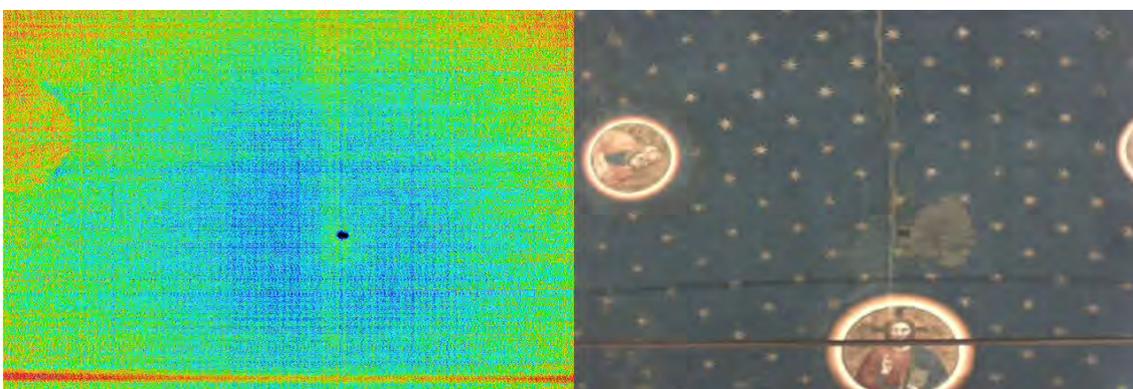
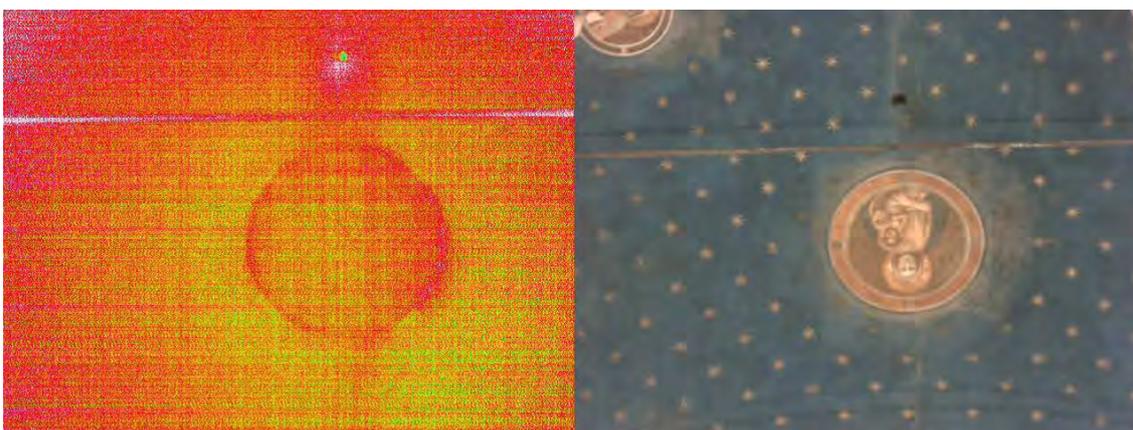
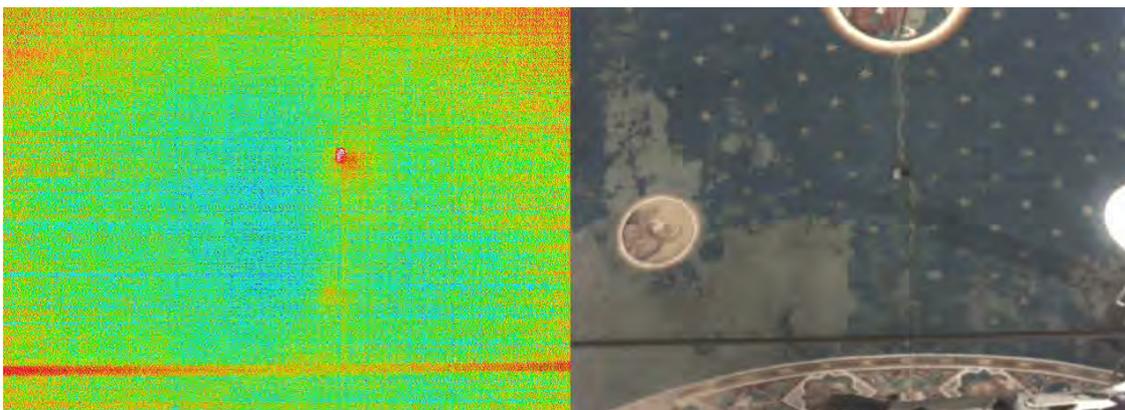
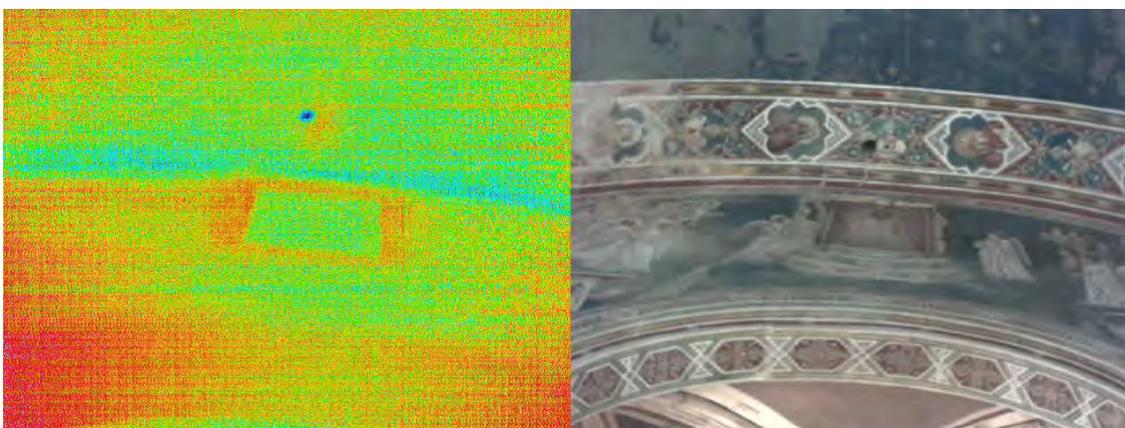
Si possono notare, indicate dal colore rosso, le cinque catene, mentre non si ha un riscontro diretto delle fessurazioni presenti e visibili anche ad occhio nudo nella volta a botte. Dall'analisi della volta si riscontrano disomogeneità di diverso tipo, sono infatti presenti veri e propri fori evidenziati dal colore blu e visibili anche ad occhio nudo: alcuni presenti per agganciare le catene (Figg. 11.25 – 11.26), altri che sembrerebbero non funzionare da ancoraggio (Figg. 11.27 – 11.29).

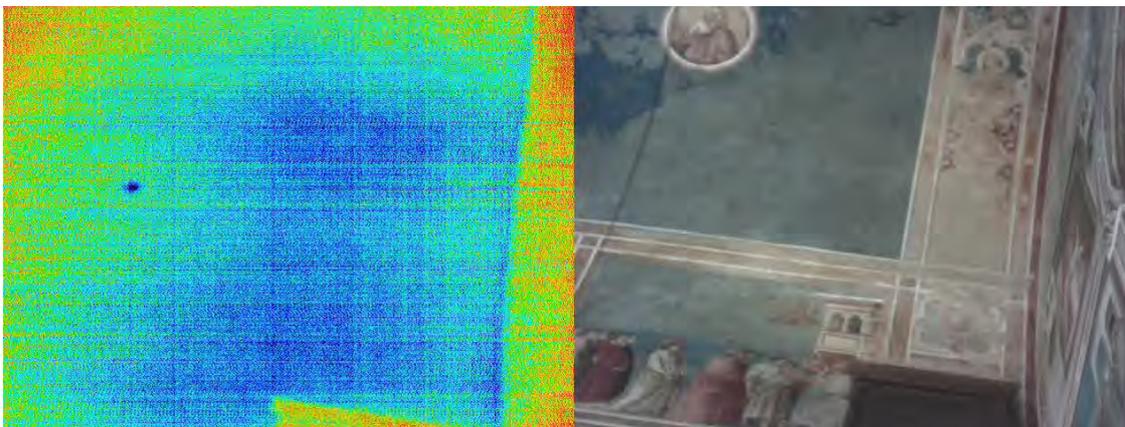
Si nota inoltre nella termografia in Fig. 11.30 una macchia di colore blu, della stessa tipologia di quella della Fig. 11.22 e per cui proponiamo le stesse ipotesi: è infatti visibile solo tramite termografia e non ad occhio nudo termografica.

Fig. 11.30. Img. 231, tavola "volta", immagini della campagna termografica del novembre 2013.

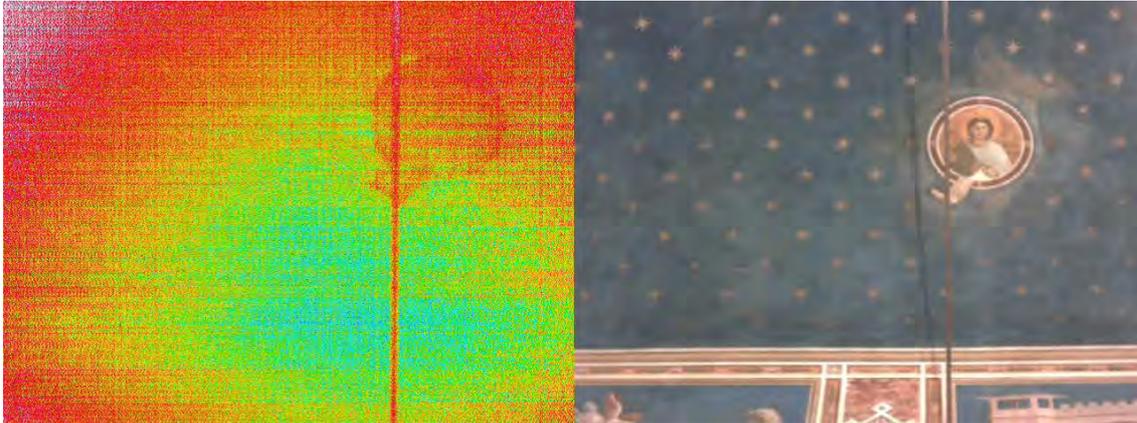
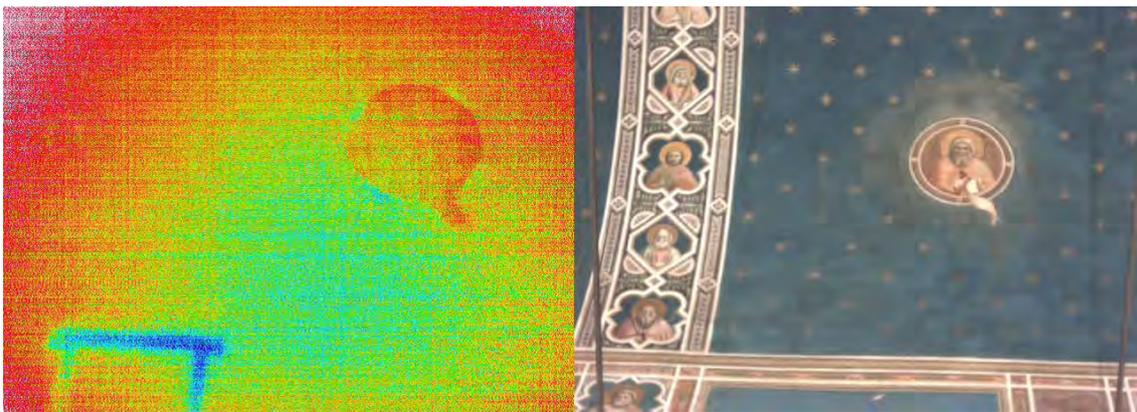
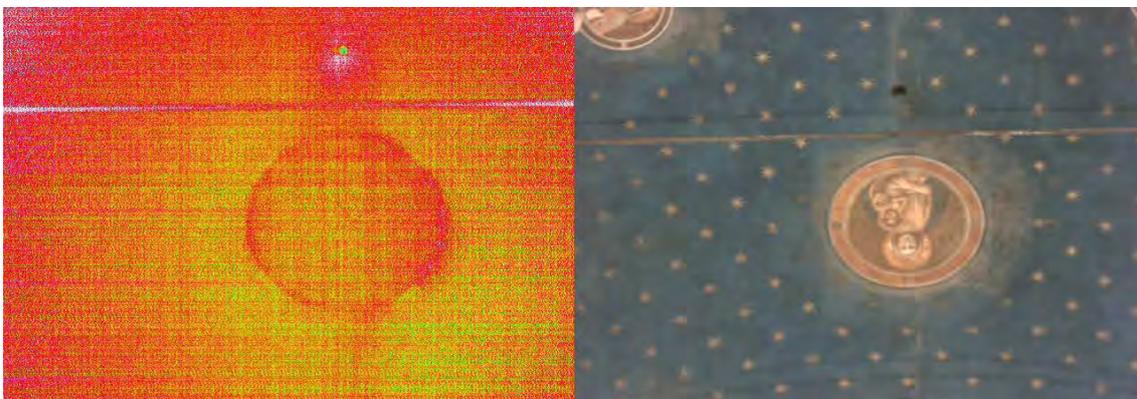
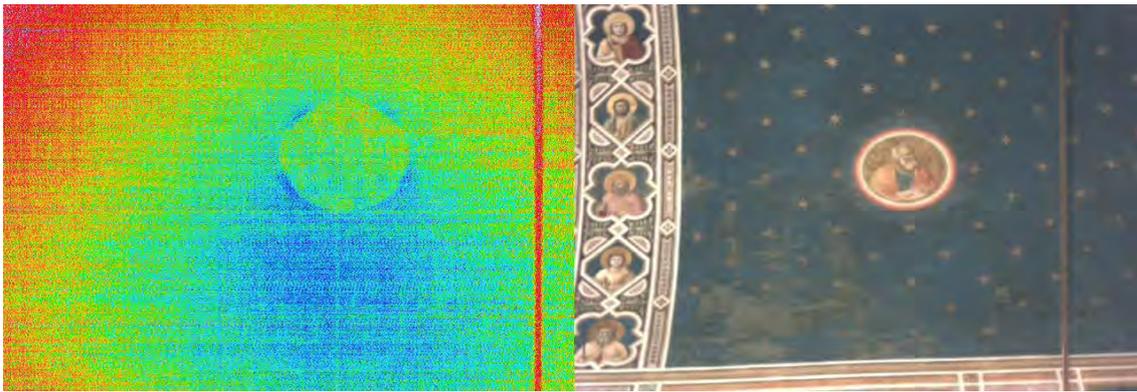
Si possono infine notare nelle Fig. 11.31 - 11.34 le tracce dei medaglioni staccati e riattaccati. Dalle indagini del 2001 erano emerse le tracce di solamente tre medaglioni riadesi: in questa campagna invece se ne individua una nuova portando quindi il numero a quattro, come sostenuto da Pelliccioli<sup>8</sup>.

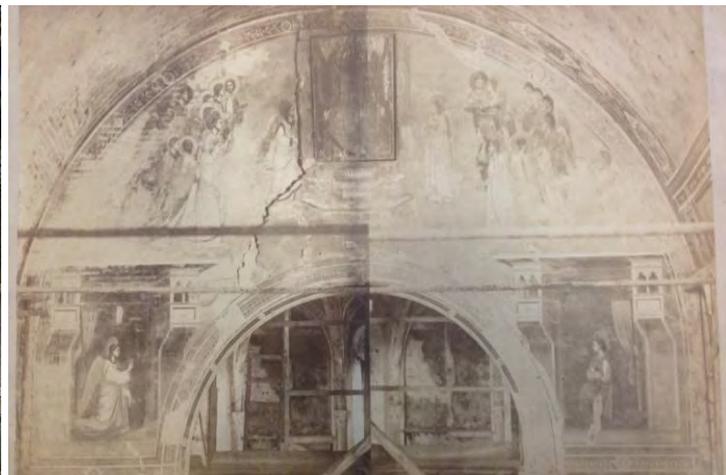
Fig. 11.36. Nell'immagine l'arco trionfale risulta puntellato: analizzando le vicende storiche l'arcone risulta puntellato a causa di una preoccupante fessurazione nel 1871. Nell'immagine si possono anche vedere chiaramente la grande fessura che interessa l'area e la finestrella centrale chiusa da un battente in legno a sua volta dipinto. Biblioteca Civica di Padova, XXXVI.

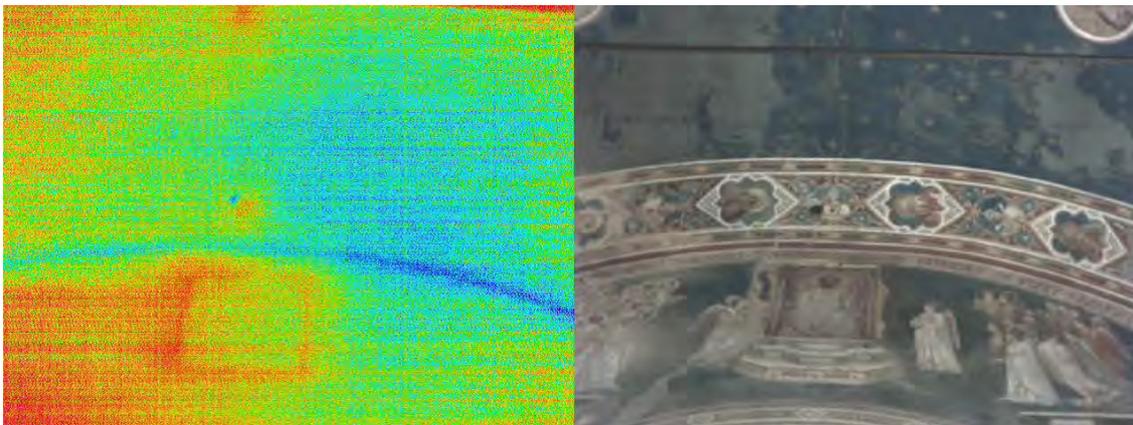
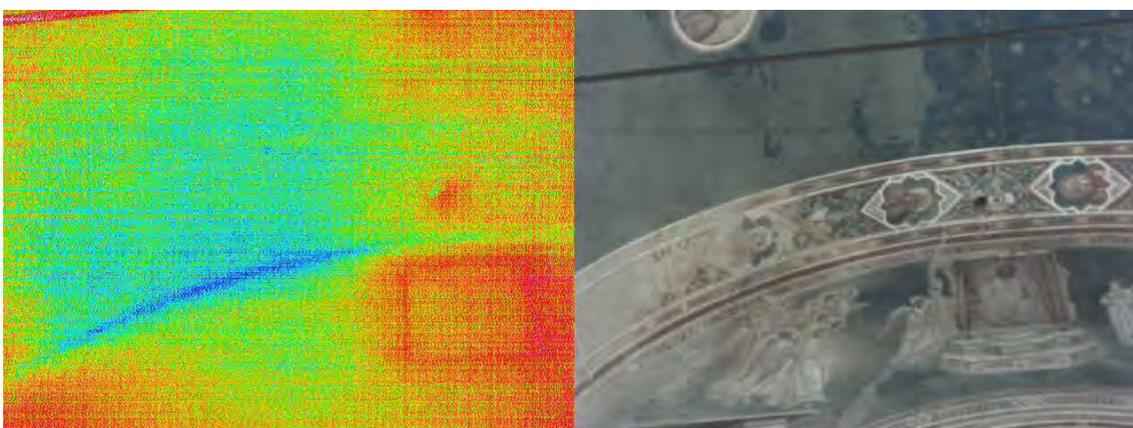
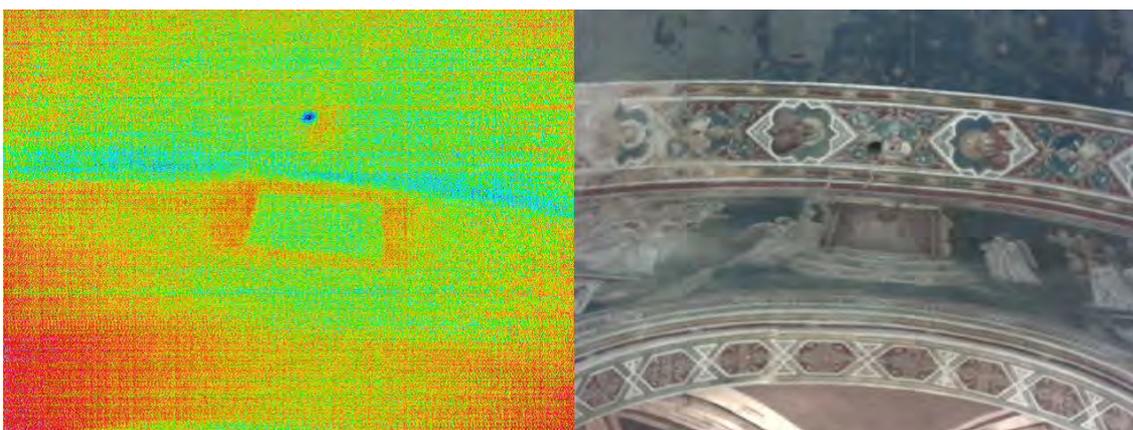
Si evidenzia al di sopra dell'arco trionfale il tamponamento presente nella sommità dello stesso, caratterizzato dal contorno di colore rosso. Nello studio degli interventi precedenti non è emerso il periodo in cui tale tamponamento è stato eseguito, documentata è invece una finestra in legno sita in quel punto negli anni precedenti.

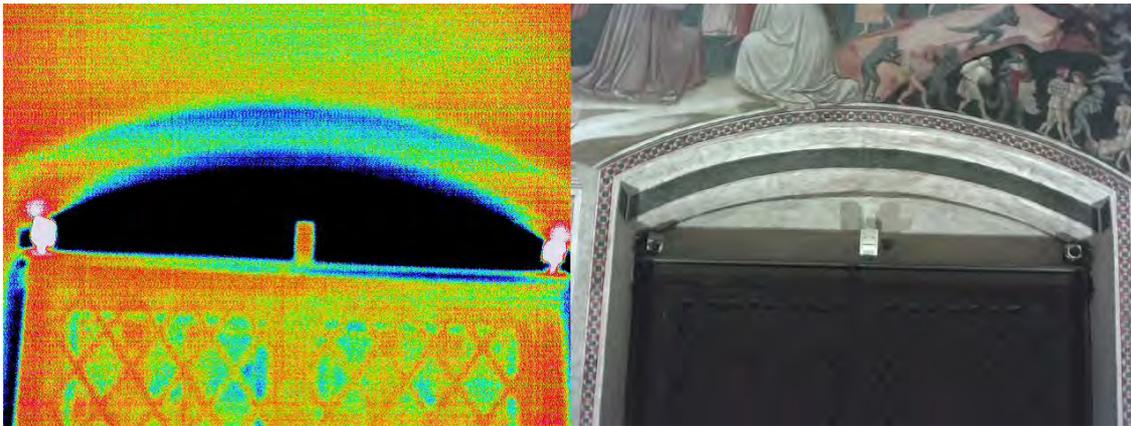
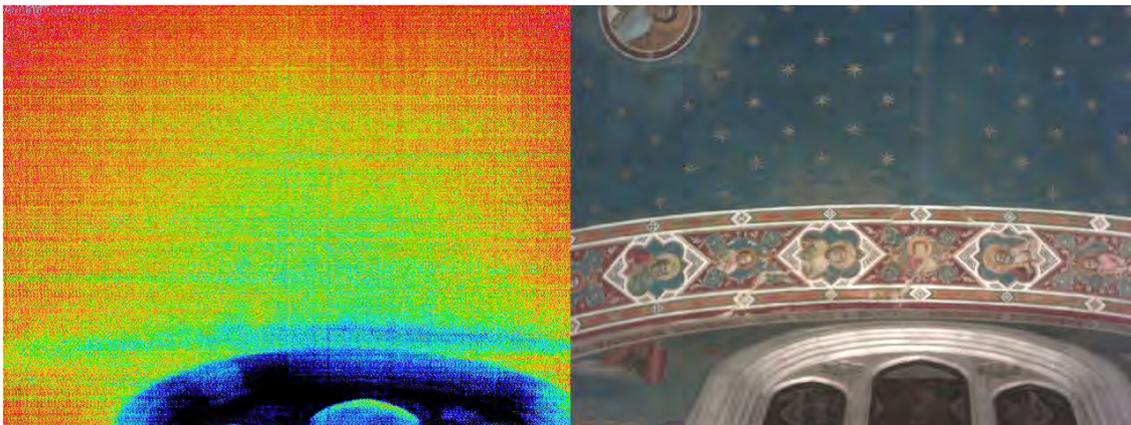
È visibile, definita dal colore blu, l'intercapedine presente in corrispondenza del portone e delle trifore; contrariamente non si trova traccia delle tre catene interne alla muratura site sotto gli affreschi.

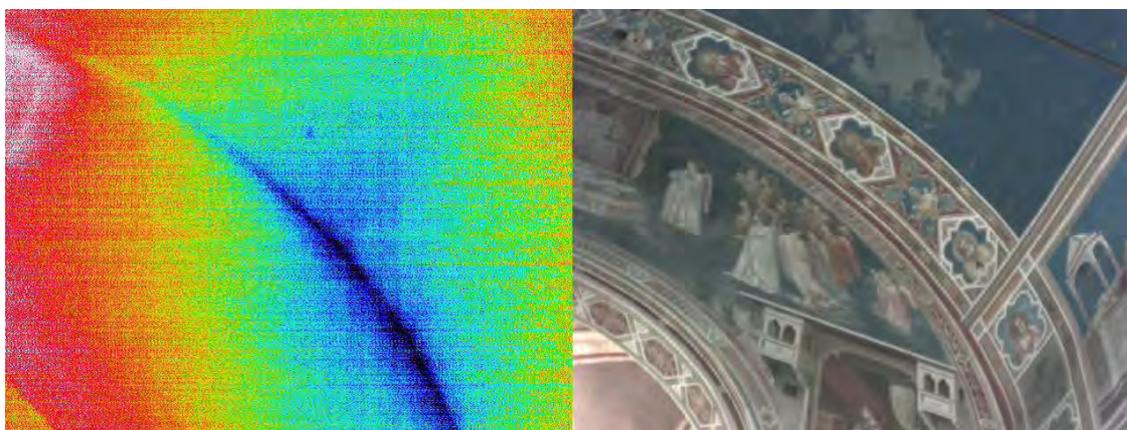
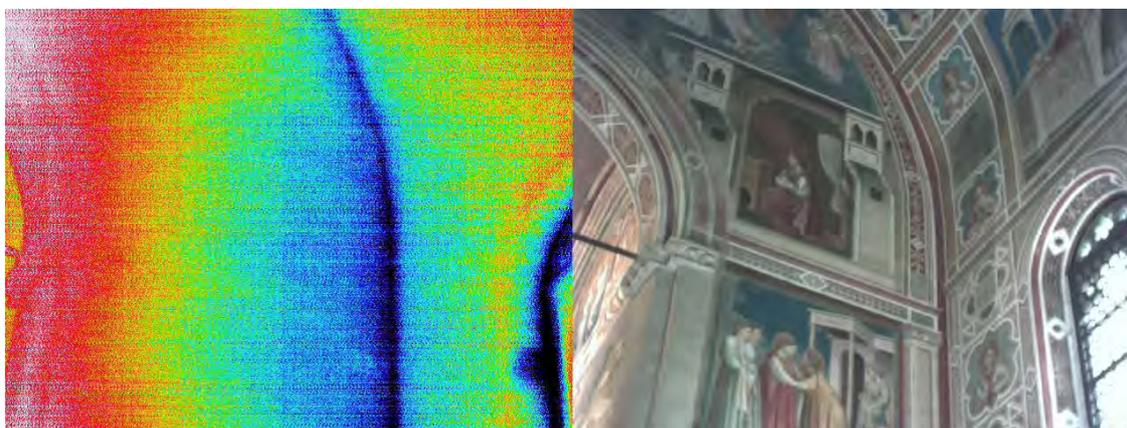
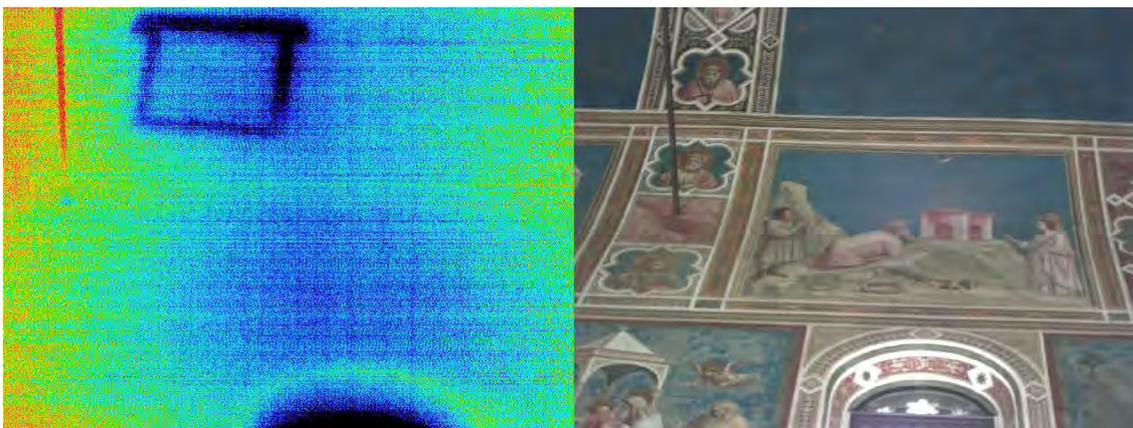
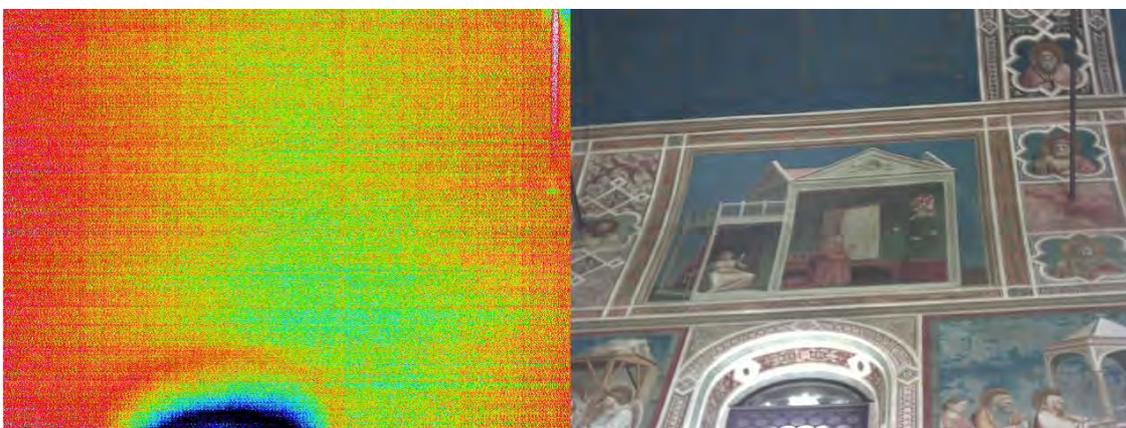
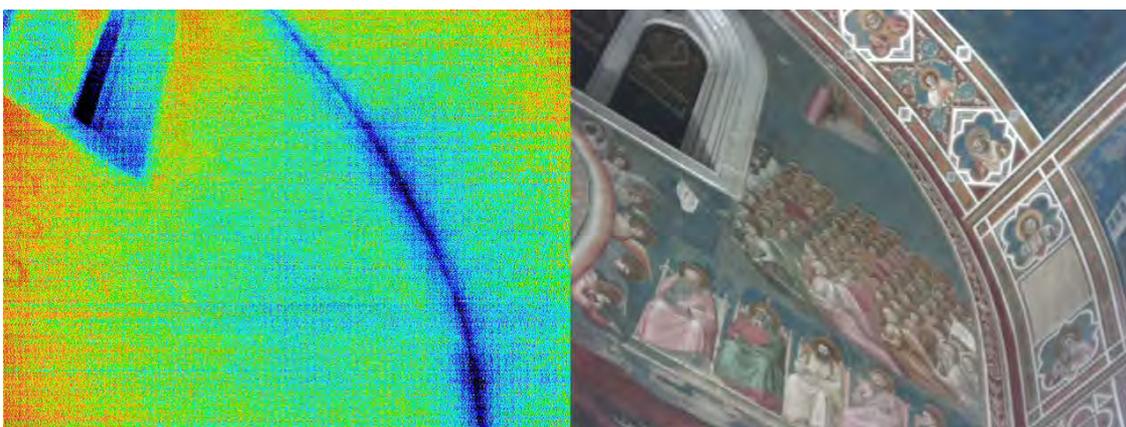
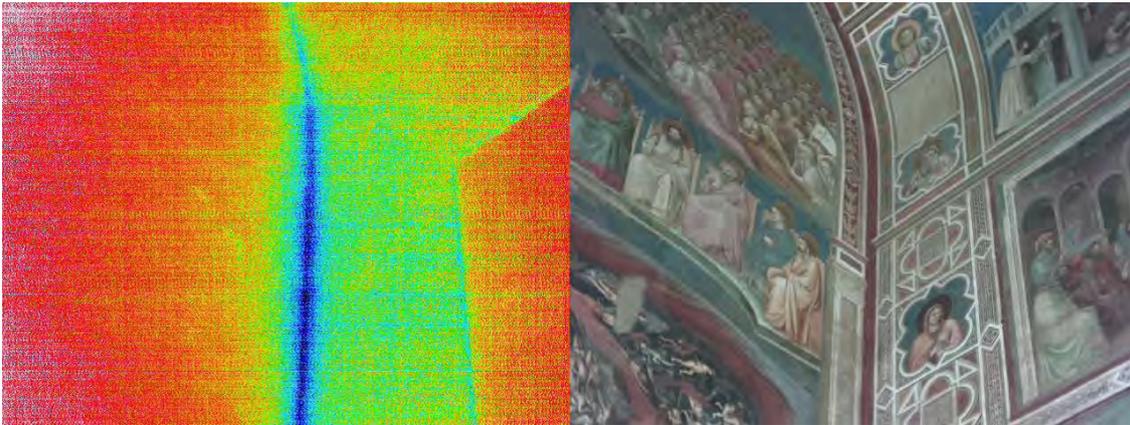
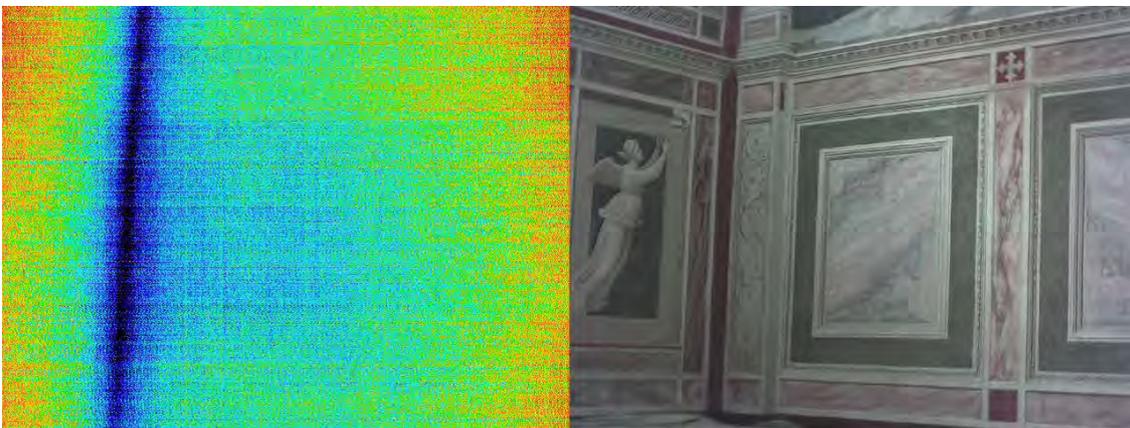
Il collegamento tra la volta a botte e le pareti longitudinali sembrerebbe ben realizzato in quanto non caratterizzato da fasce fredde che avrebbero indicato disomogeneità, contrariamente, le pareti trasversali non risultano ben collegate sia alla volta, sia alle pareti longitudinali, come si può vedere dai ponti termici illustrati nelle immagini riportate in seguito. Nei termogrammi riportati a inizio capitolo è evidente l'intercapedine presente tra tetto e volta: questo non viene riscontrato ora in seguito alla coibentazione del tetto realizzata nel 1996 e all'esecuzione della CTA.

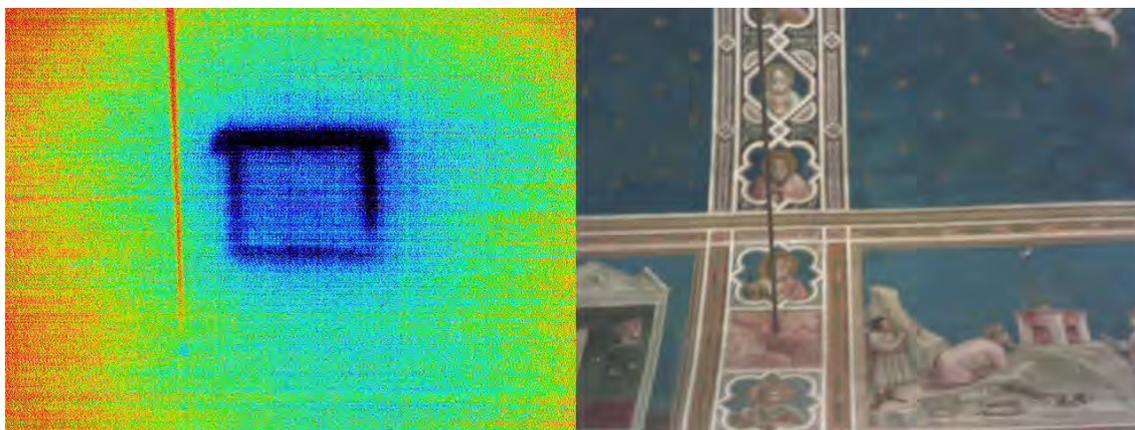
Fig. 11.51. Img. 26, tavola "parete sud", immagini della campagna termografica del novembre 2013.

Parete caratterizzata dalla presenza delle sei finestre e dalle fasce fredde che vanno a crearsi in corrispondenza delle stesse. Particolare è la traccia di una possibile finestra

quadrata individuata da una macchia più fredda blu: nella fascia soprastante le finestre, localizzata a metà navata sopra l'ancoraggio della catena centrale, in prossimità dell'appoggio della volta a botte sulla parete.

Vengono quindi da noi formulate delle ipotesi atte ad identificare origine e funzione in merito alla traccia raffigurata: potrebbe trattarsi di una finestra chiusa in seguito alla costruzione della Cappella, infatti negli anni 1303 - 1305, prima dell'arrivo di Giotto a Padova, viene documentato<sup>9</sup> il tamponamento di alcune finestre al fine di fornire al pittore l'intera parete da affrescare. Vengono citate "alcune finestre" ma nell'intero lavoro di mappatura delle termografie questa è l'unica rintracciata.

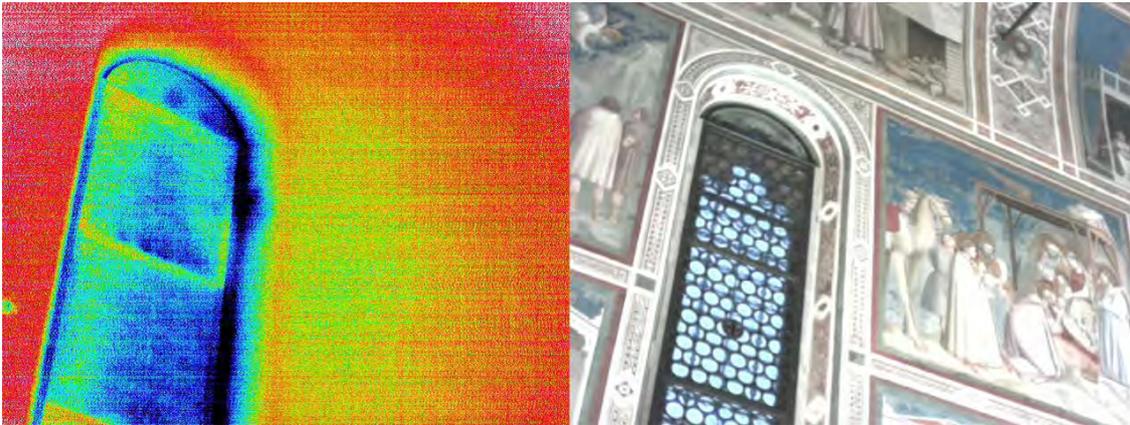
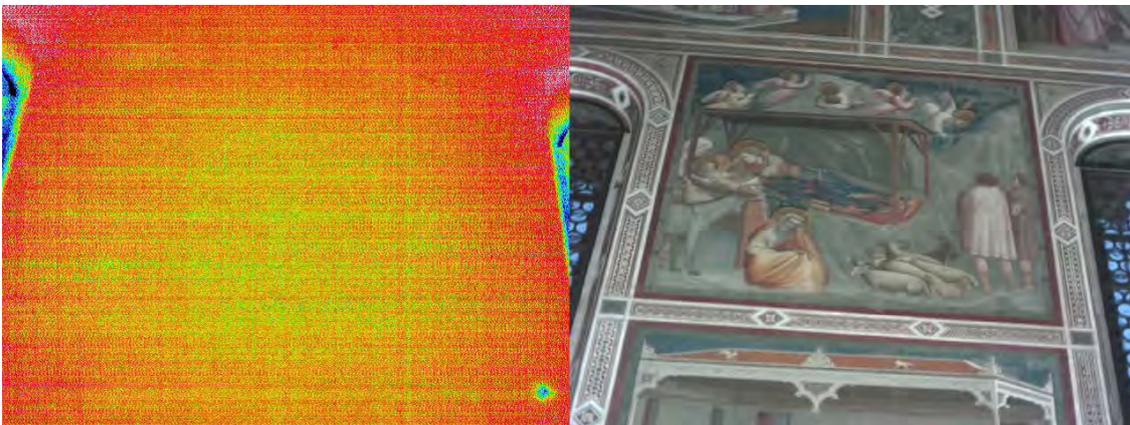
Nelle Fig. 11.52 – 11.53, per quanto riguarda le immagini termografiche che riportano da due angolazioni diverse lo stesso soggetto, si può invece notare una macchia di forma circolare di colore verde che potrebbe rappresentare un foro nella muratura al di sotto degli affreschi, non è infatti visibile ad occhio nudo, o un diverso materiale usato in quel punto per dipingere la parete.

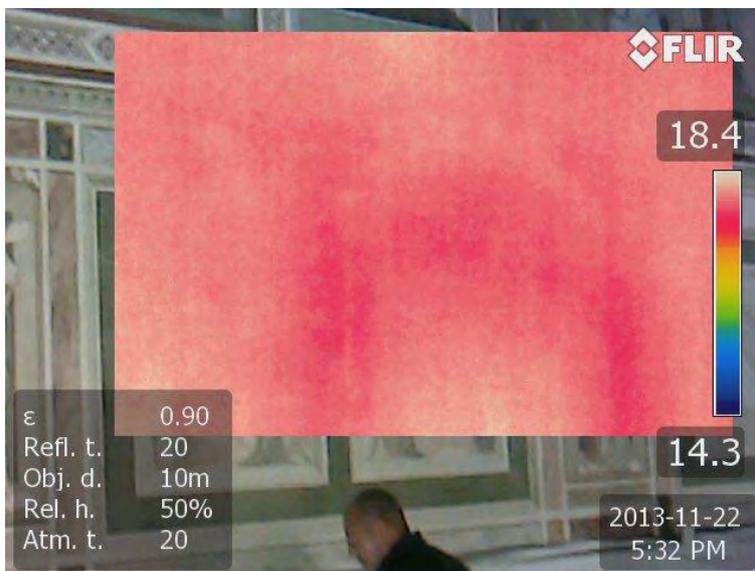
Nella Fig. 11.54 si può individuare una lesione in corrispondenza del tamponamento esterno, in corrispondenza della *Carità*, di cui non se ne trova traccia nella storia documentata.

Fig. 11.54. (sinistra)  
Termogramma in corrispondenza  
del tamponamento in prossimità  
del riquadro della *Carità*.

Come riscontrabile ad occhio nudo, a conferma delle precedenti indagini, nella prima campata della parete sud è presente un tamponamento: la termografia evidenzia una differenza di calore pari a 6°C; di questa apertura non se ne trova traccia nella storia, inoltre è situata nel lato con le finestre, quello quindi che non comunicava con il palazzo Scrovegni. Internamente, in corrispondenza di questa, c'è una lesione che segue l'andamento del tamponamento e percorre centralmente dall'alto verso il basso

il riquadro della carità, tale lesione era già stata riscontrata nel 1871, infatti è presente nelle sciografie di Benvenuti e Grasselli (Fig. 12.31).

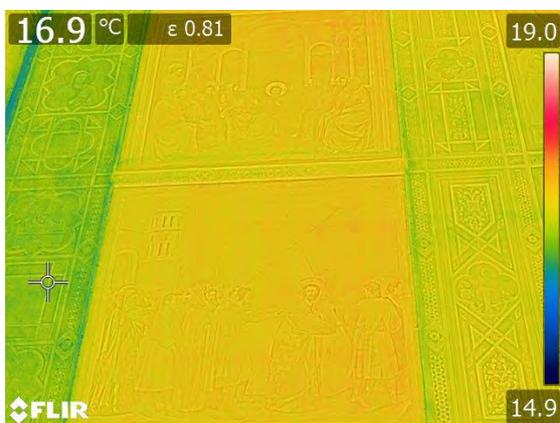
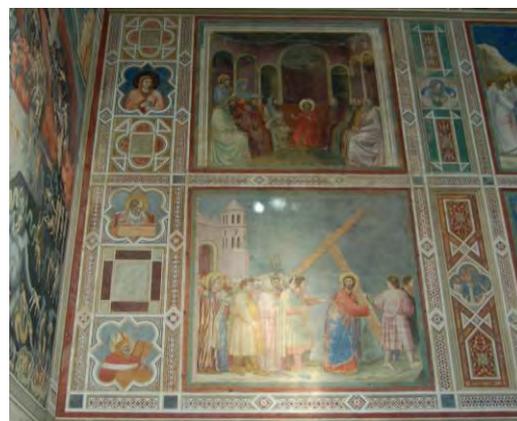
Fig. 12.1. Img. 824, immagine della campagna termografica del novembre 2014.

Come già visto grazie alle precedenti indagini termografiche, si possono ben notare i due riquadri che identificano gli affreschi staccati e ricollocati su supporti di rame da Antonio Bertolli nel 1892. (Fig. 12.1)

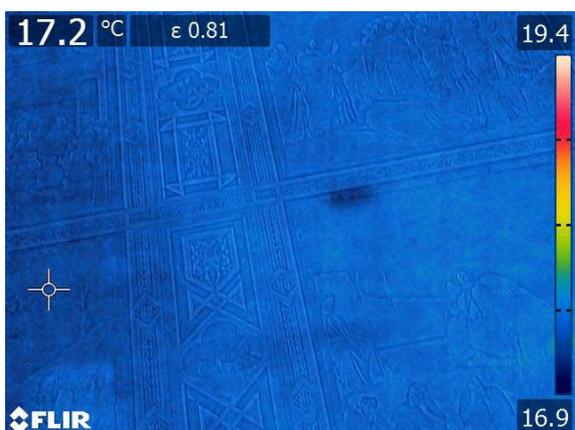
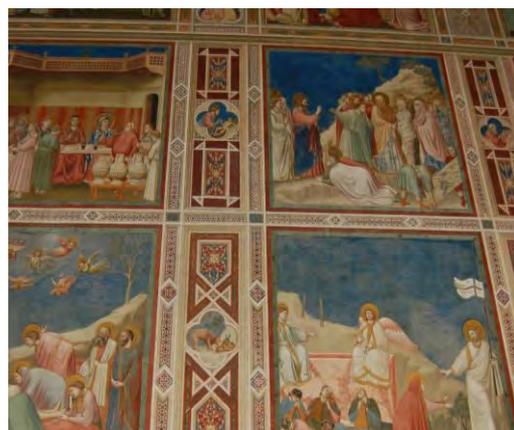
Fig. 12.3. Img. 830, immagine della campagna termografica del novembre 2014.

Si nota una discontinuità (Fig. 12.3) caratterizzata da una differenza di temperatura di 0,5°C, di forma rettangolare, già riscontrata nelle precedenti indagini. Era precedentemente stato ipotizzato che fosse la traccia della presenza di buche puntaie, con queste indagini ci è possibile smentire tale ipotesi in quanto, analizzando l'intera superficie interna, alla medesima altezza, non sono state ritrovate altre impronte simili; le buche puntaie avrebbero infatti dovuto presentare una distribuzione regolare.

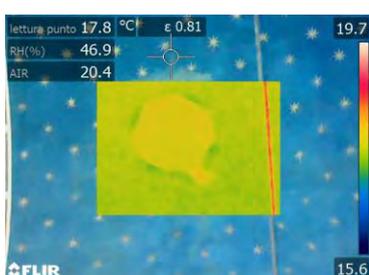
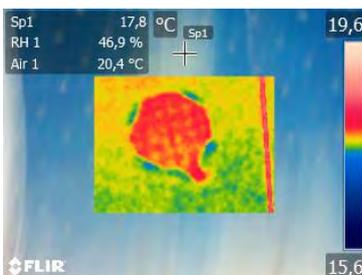
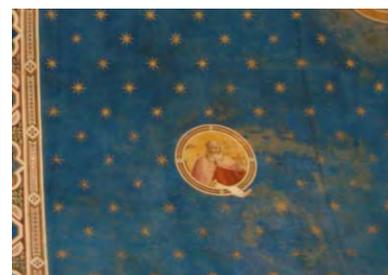
Fig. 12.5. Img. 879, immagine della campagna termografica del novembre 2014.

Esiti più felici ha portato invece l'osservazione dei medaglioni, ricercando quelli staccati e successivamente riadesi da Pelliccioli alla fine degli anni Quaranta. A conferma delle indagini svolte nel 2013, si può affermare che i medaglioni in oggetto siano 4, uno in più rispetto a quelli identificati nel 2001. Nella Fig. 12.8 si nota che i medaglioni rimossi sono rappresentati in modo diverso rispetto da quelli che non sono stati oggetto di tale operazione. In modo particolare nelle successive immagini termografiche (Figg. 12.5 - 12.7) si riscontra la presenza di una rete, supporto utilizzato da Pelliccioli nella riposizione dei medaglioni sulla volta stellata.

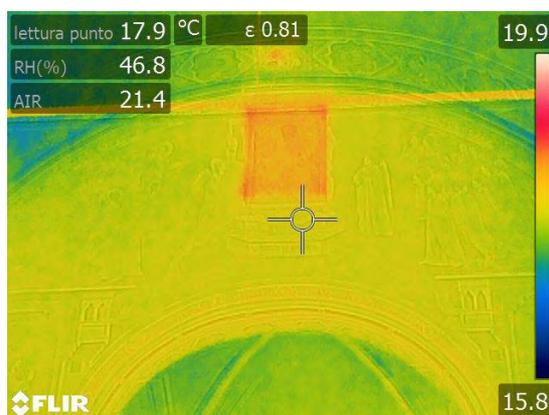
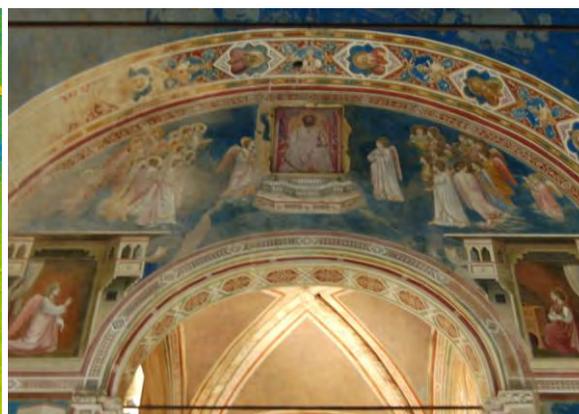
Fig. 12.10. Img. 901, immagine termografica.

A conferma delle precedenti indagini, è chiaramente visibile il tamponamento nella parte superiore dell'arco trionfale identificato da un colore diverso rispetto il resto della superficie muraria (differenza di temperatura pari a 0,5°C) (Fig. 12.10).

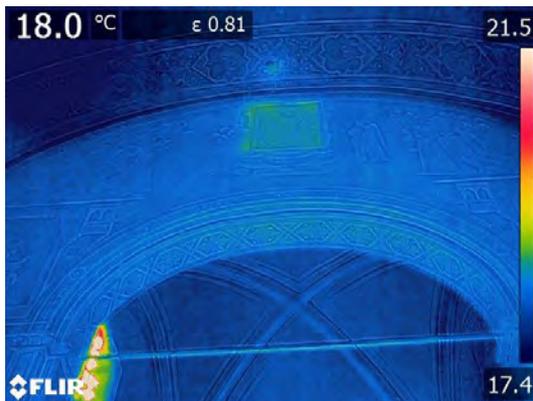
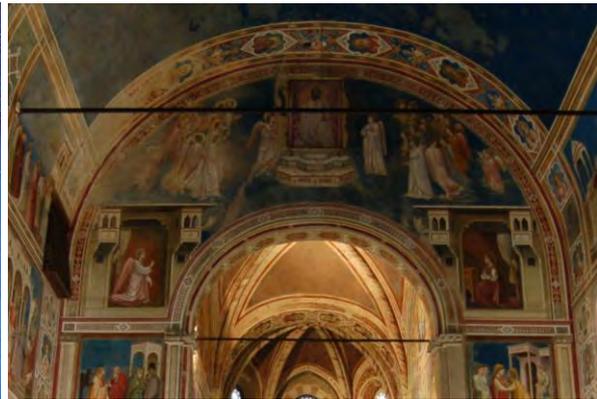
Fig. 12.12. Img. 832, immagine della campagna termografica del novembre 2014.

I collegamenti tra la volta a botte e le pareti longitudinali (Figg. 12.18, 12.20, 12.22), arcone (Fig. 12.12) e controfacciata (Fig. 12.14), sono evidenziati da linee di colore più freddo che indicano una dispersione termica dovuta probabilmente a discontinuità; così come il collegamento tra la parete del presbiterio e la sua voltina a crociera (Fig. 12.16).

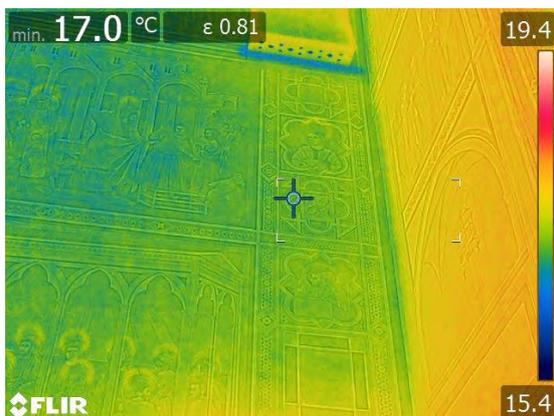
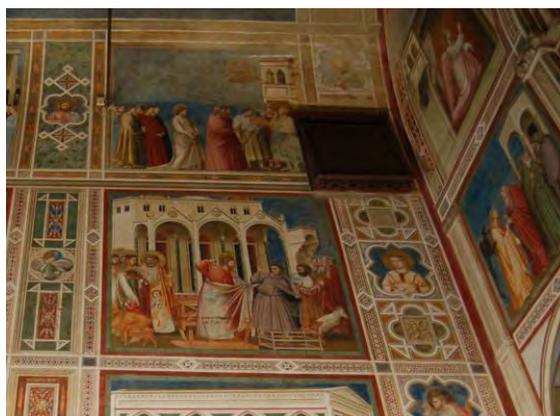
Fig. 12.18. Img. 798, immagine della campagna termografica del novembre 2014.

Lo stesso lo si può notare negli spigoli tra pareti trasversali e longitudinali.

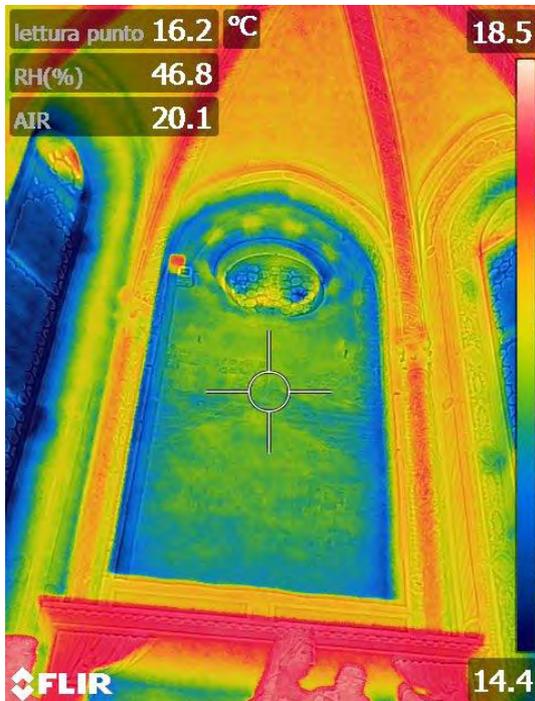
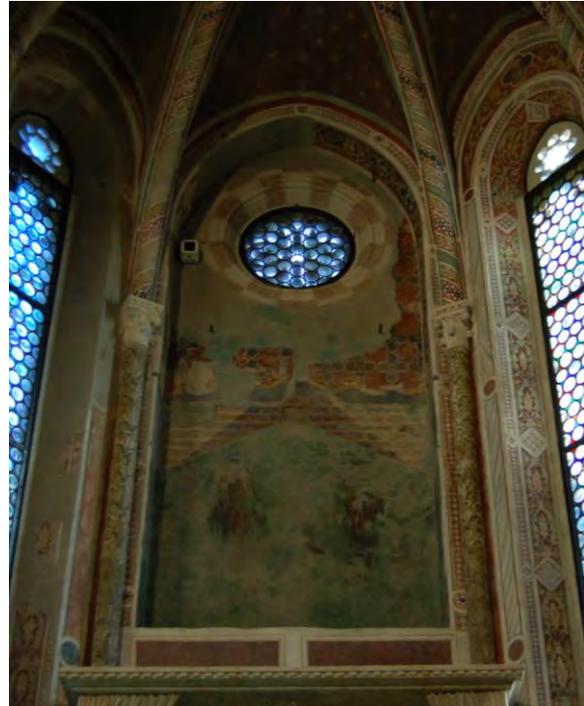
Fig. 12.24. Img. 910, immagine della campagna termografica del novembre 2014.

La ripresa svolta all'interno dell'abside, e in particolare sullo spicchio centrale che comprende il rosone (Fig. 12.24), evidenzia in quest'area una omogenea superficie a temperatura inferiore rispetto alle altre: ci potrebbero essere molte ipotesi sulla

natura di questo elemento, ad esempio, data la sua forma regolare potrebbe trattarsi di un tamponamento o, semplicemente, dello spessore ridotto della muratura.

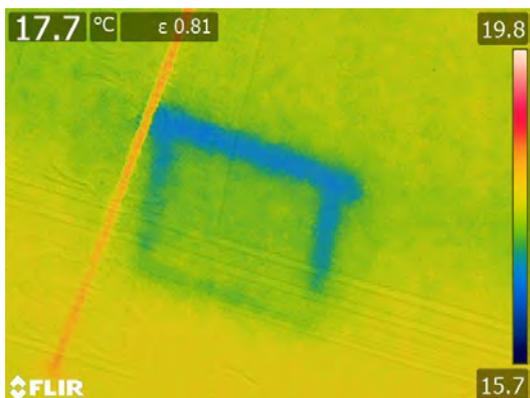
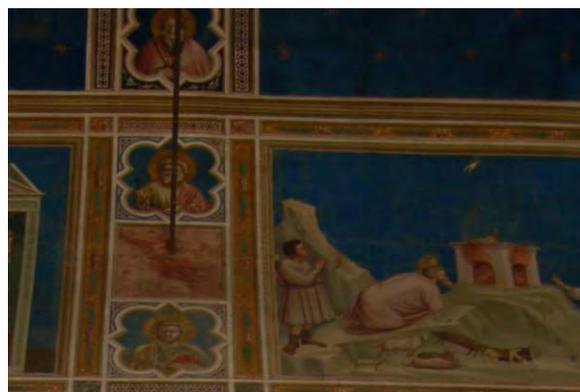
Fig. 12.26. Img. 831, immagine della campagna termografica del novembre 2014.

Nella parete sud, in corrispondenza della volta a botte, viene individuato nuovamente il riquadro caratterizzato da una colorazione molto diversa dal supporto (Fig. 12.26). Analizzando in modo specifico l'immagine, si riscontra una differenza di temperatura pari a circa 1,5°C. Non è stata possibile un'indagine maggiormente approfondita come auspicato in seguito allo studio delle immagini relative alla campagna dell'anno precedente, ma semplici riprese da terra.

E' stato però possibile accedere al sottotetto e si è visto che, nell'intorno dell'esatto punto in cui è stata evidenziata questa peculiarità, è presente una traccia di tamponatura all'estradosso della volta, valorizzata anche dalla presenza di alcuni scalini: non si riescono comunque a definire maggiori informazioni in merito alla natura e all'uso di questo elemento.

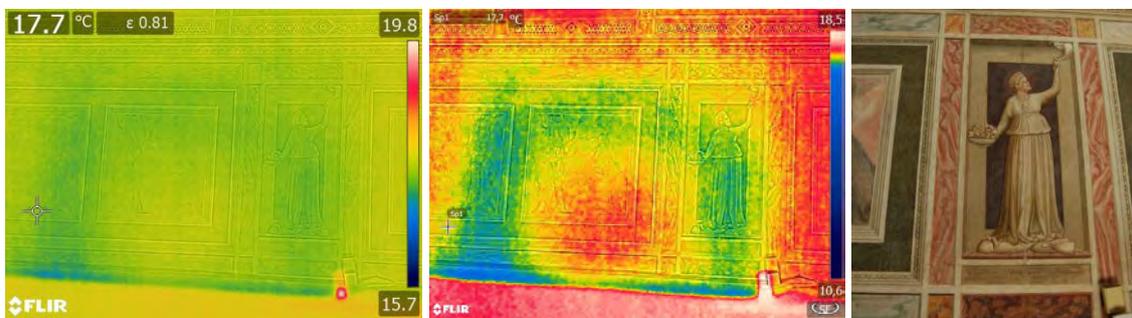
Nei termogrammi seguenti si può intravedere la forma del tamponamento contraddistinta da un colore blu.
