**UNIVERSITÀ DEGLI STUDI DI PADOVA**

**TESI DI LAUREA**

**INDAGINI SPERIMENTALI NON DISTRUTTIVE PER LA  
VALUTAZIONE DI ALCUNI ASPETTI CARATTERIZZANTI  
L'EVOLUZIONE STORICA E GLI INTERVENTI PREGRESSI  
DELLA CAPPELLA DEGLI SCROVEGNI**

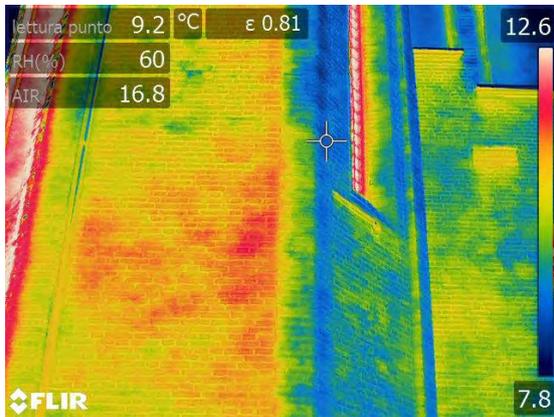
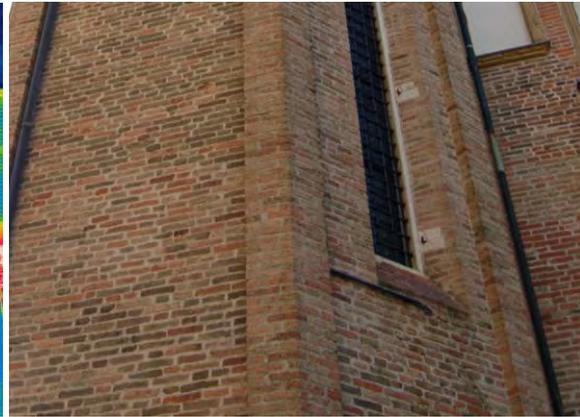
Fig. 12.39. Img. 806, immagine della campagna termografica del novembre 2014. Fig. 12.40. Immagine reale associata.

particolare quello di dimensioni maggiori caratterizzato da un blu più intenso nella parte centrale in quanto internamente è di spessore di maggiore in quel punto. (Figg. 12.39, 12.41).

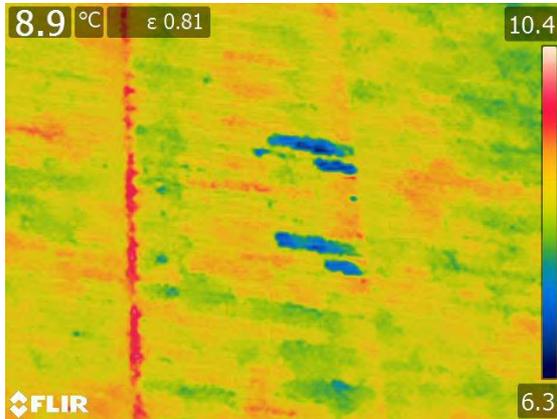
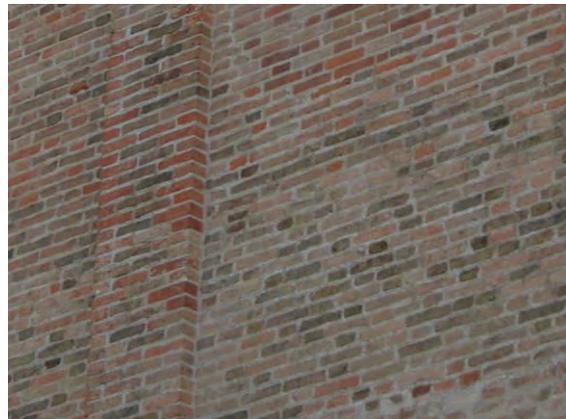
Fig. 12.43. Img. 856, immagine della campagna termografica del novembre 2014.

Si vedono sulla prima parasta a partire dalla facciata due coppie di mattoni caratterizzati da un colore diverso e che differiscono per circa 1,5°C, indice che probabilmente gli elementi in laterizio presentano caratteristiche diverse, forse riconducibili a scuci cucì eseguiti nei vari restauri (Fig. 12.43). Nella prima campata, a partire dalla facciata, si è riscontrata subito la presenza di due macchie di forma irregolare e di colore blu (Figg. 12.46 - 12.47); ad una successiva analisi osservando

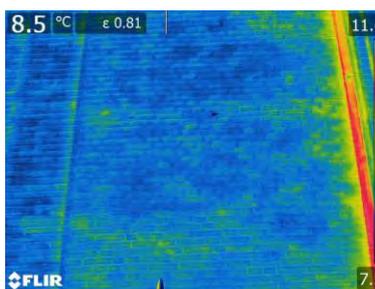
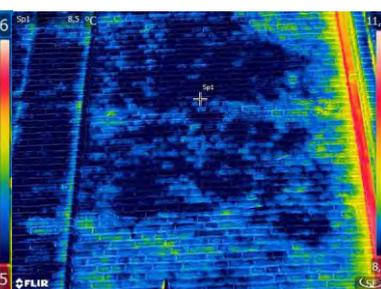
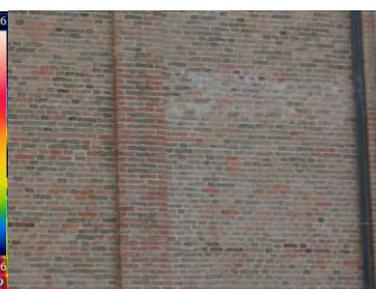
Fig. 12.45. Img. 861, immagine della campagna termografica del novembre 2014.

Fig. 12.46. Img. 861mod, immagine della campagna termografica del novembre 2014.

Fig. 12.47. Immagine reale associata.

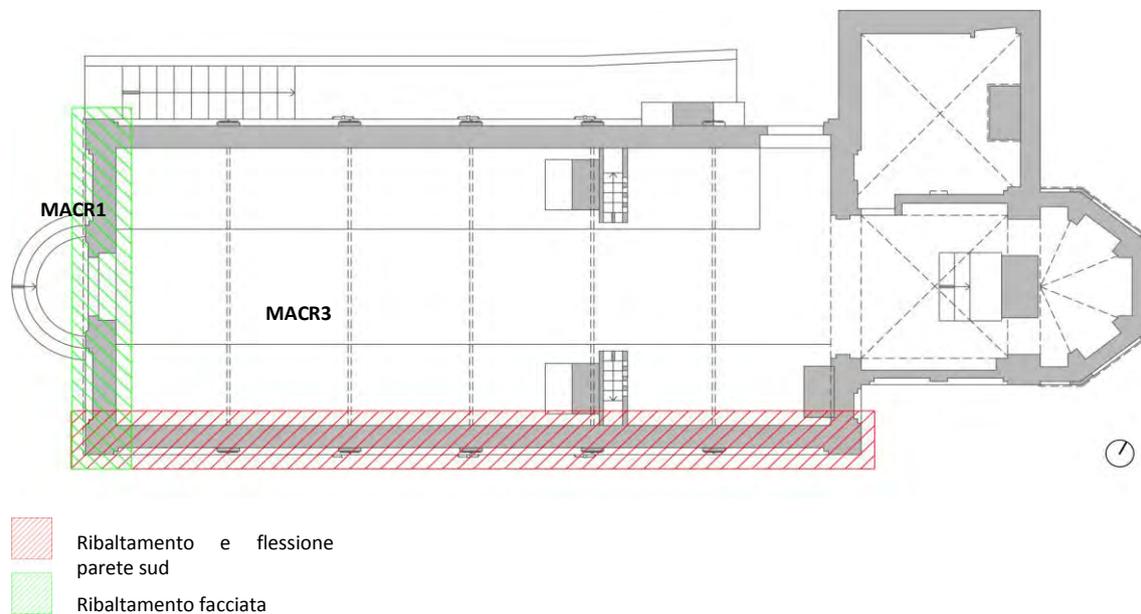
*Modello A-DC.* In primo luogo sono stati individuati i macroelementi e i meccanismi suddividendoli in quelli maggiormente probabili in quanto identificati da lesioni che ne indicano un principio di attivazione e in meccanismi possibili e ipotizzabili caratterizzati da molti elementi vulnerabili.

Fig. 13.3. Individuazione dei macroelementi e dei cinematismi oggetto di studio.

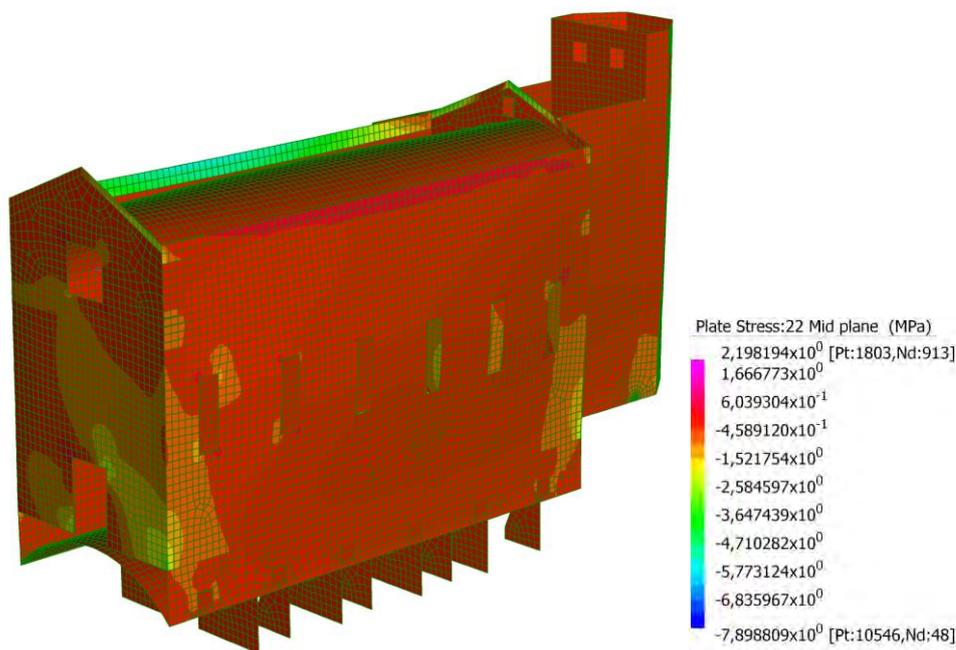
Inizialmente vengono svolte analisi di tipo statico che hanno permesso la rilevazione della distribuzione dei valori di tensione e di deformazione della struttura in condizioni d'esercizio. Si riportano le rappresentazioni grafiche delle principali tensioni che caratterizzano la struttura: la quasi totalità della stessa risulta essere sottoposta ad una tensione di compressione media di 0,45 MPa, mentre l'elemento che raggiunge i maggiori valori è il cordolo. La volta è invece caratterizzata da sforzi di trazione nei punti che caratterizzano l'arco a tre cerniere: le basi e la chiave.

Fig. 13.4. Si possono vedere le tensioni principali su facciata e il prospetto sud, il retro ed il prospetto nord. A lato è inoltre riportata la legenda.

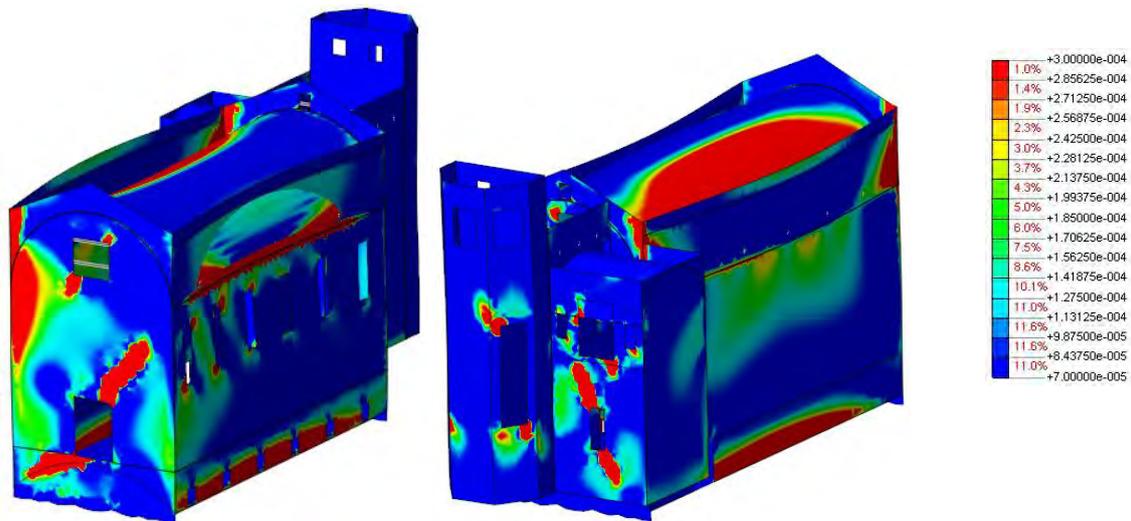
Fig. 13.6. Rappresentazione dei possibili danneggiamenti della struttura.

Nella rappresentazione dei possibili danneggiamenti della struttura si può notare come in alcuni casi ci sia corrispondenza tra i meccanismi calcolati nell'analisi locale cinematica e le lesioni realmente presenti.
