Università degli Studi di Padova – Dipartimento di Ingegneria Industriale
Corso di Laurea in Ingegneria dell'Energia

Relazione per la prova finale
**«RIPRISTINO DELLA GEOMETRIA DI UNA
TURBINA FRANCIS USURATA DA FENOMENI
DI CAVITAZIONE»**

Padova, 14/03/2023

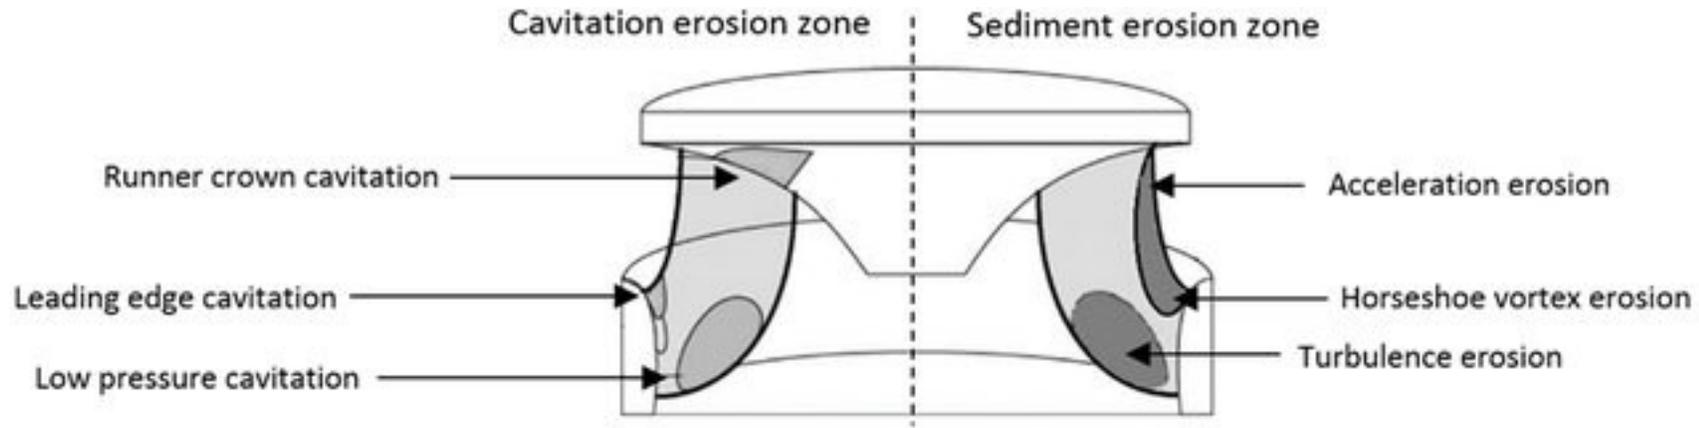
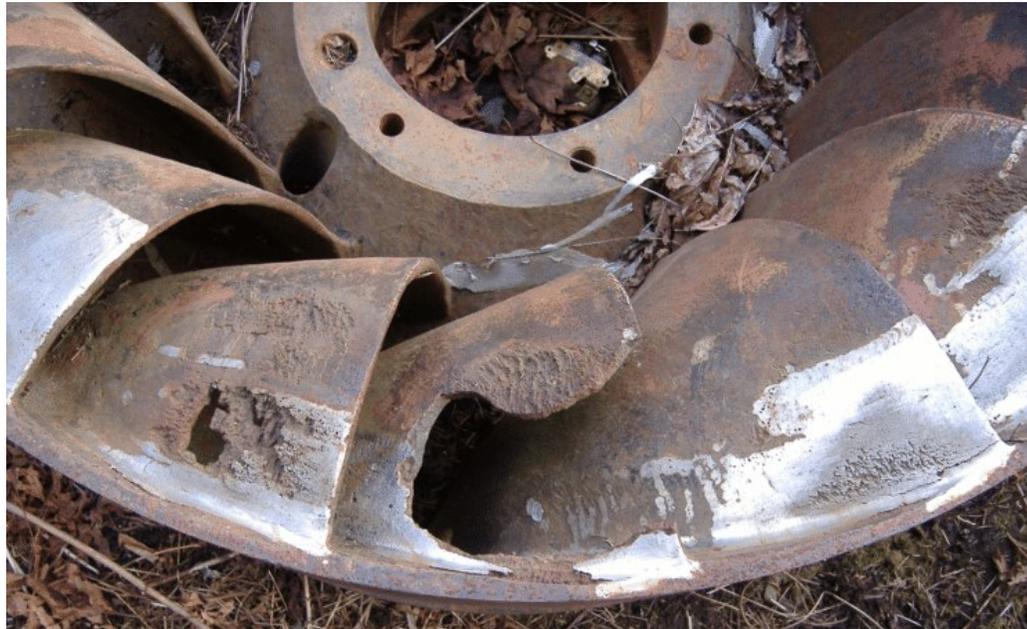
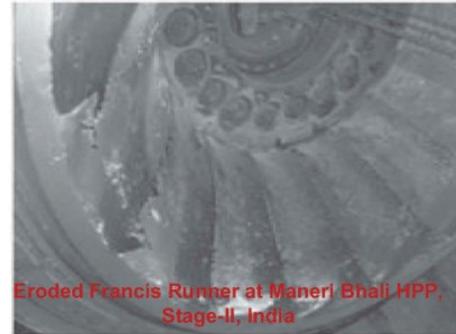
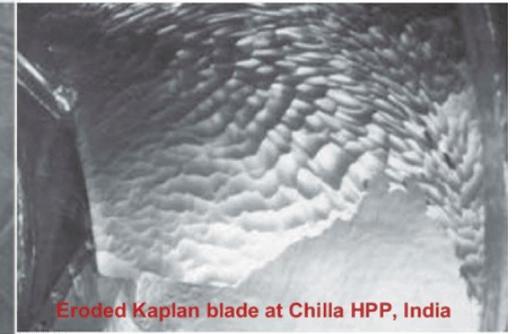
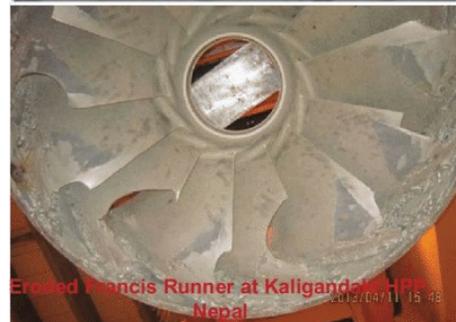
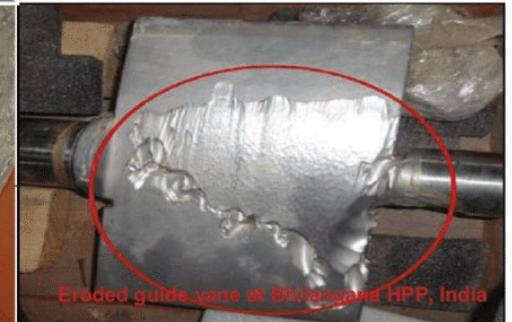
Pale della girante usurate da
fenomeni di cavitazione

Decremento del rendimento
e danni irreversibili

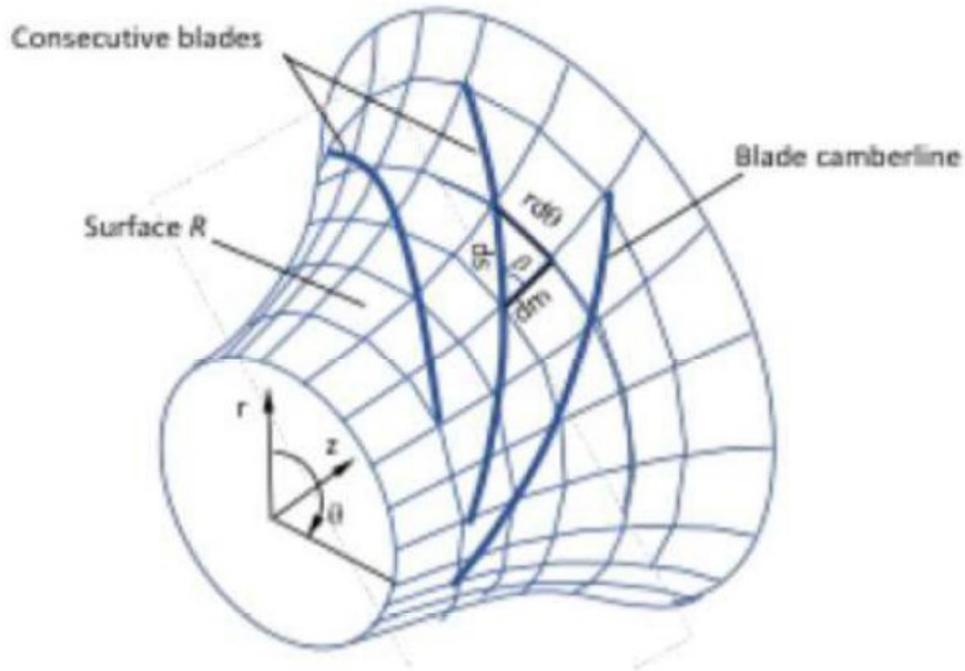
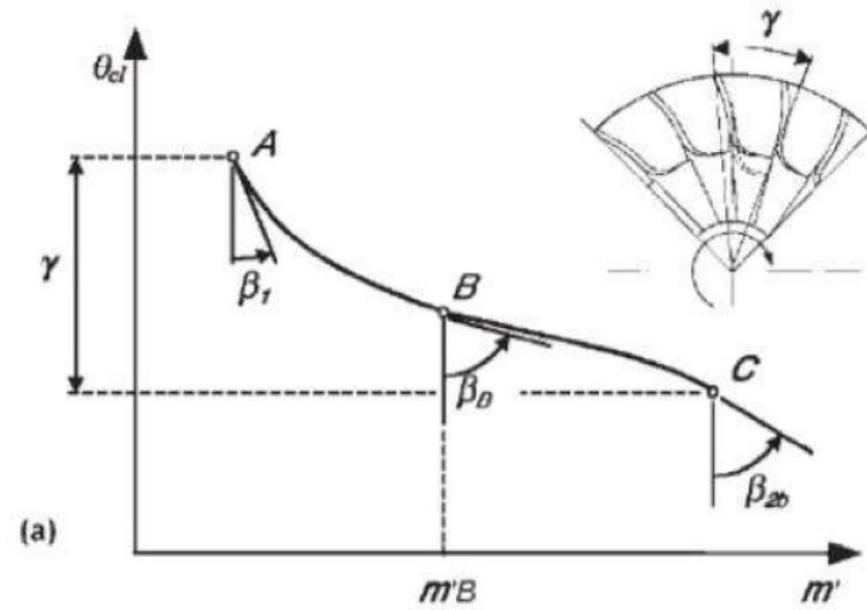
La pala risulta:

- visibilmente usurata (profilo palare e andamento degli spessori)
- irregolarità dei spessori nel piano meridiano

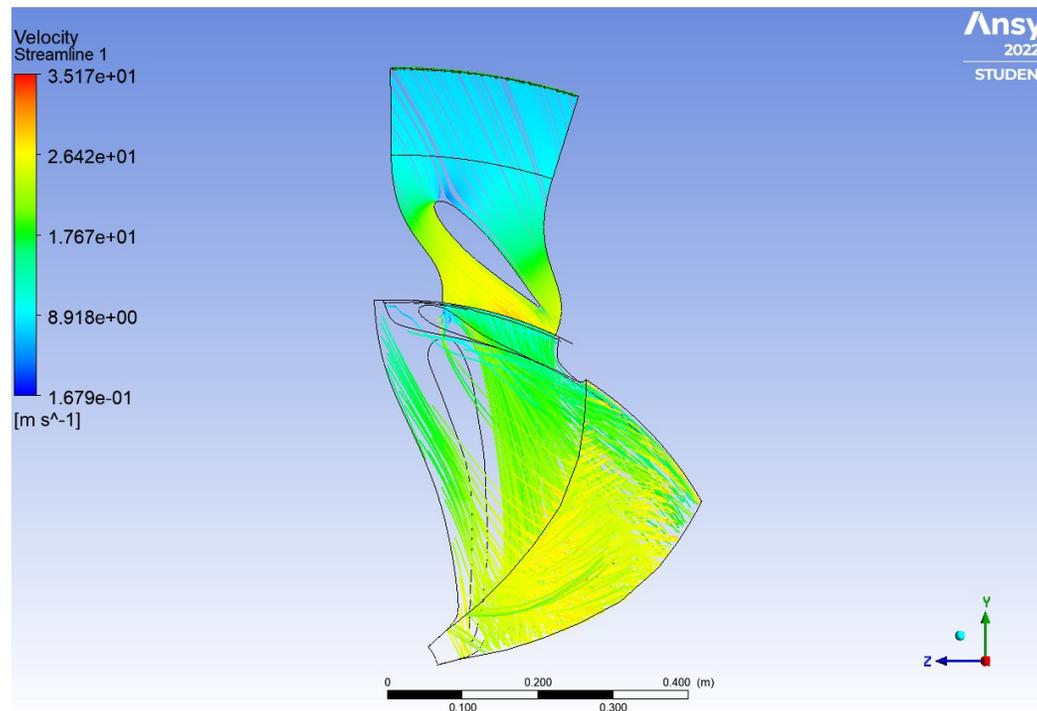
Prima simulazione della pala danneggiata utilizzando i software Turbogrid e Cfx di Ansys.

Questo è un primo approccio a cui seguirà un processo iterativo fino ad ottenere le prestazioni desiderate.
