UNIVERSITA' DEGLI STUDI DI PADOVA

TESI DI LAUREA IN INGEGNERIA DEI MATERIALI

**LA FATICA NEI MATERIALI METALLICI:
DALLA TEORIA ALLA PRATICA**

In particolare in questa tesi verranno illustrati alcuni casi di studio riguardanti componenti che hanno subito rotture per fatica. Sono state effettuate per ogni caso di studio analisi meccaniche, chimiche e metallografiche sia attraverso la microscopia ottica sia attraverso la microscopia elettronica SEM-EDS, per osservare lo stato metallografico e la superficie di frattura al fine di arrivare alle cause che possano aver influito sulla rottura a fatica del materiale.

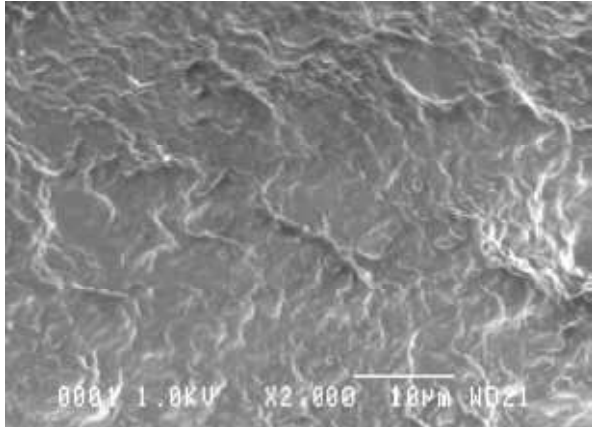
A maggiori ingrandimenti si è potuto osservare come la propagazione della rottura sia avvenuta *transgranularmente* senza cambi di piano e che la superficie di frattura nella sua parte terminale (cedimento di schianto per sezione resistente insufficiente) abbia presentato tipiche caratteristiche di fragilità (micrografie di figura 4).

Figura 4a-Morfologia al SEM della superficie di frattura, Zona di innesco, 2000X.

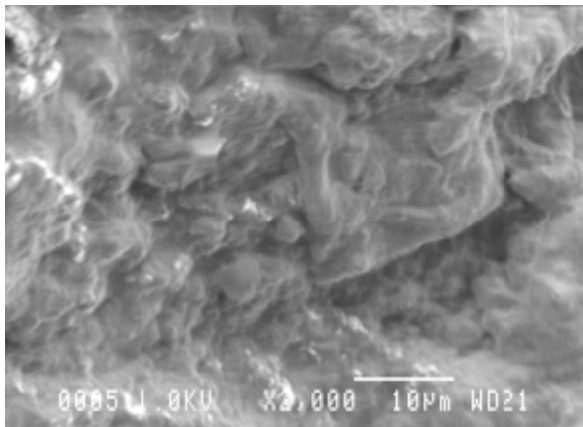
Figura 4c. Morfologia al SEM della superficie di frattura, Zona di terminale, 2000X

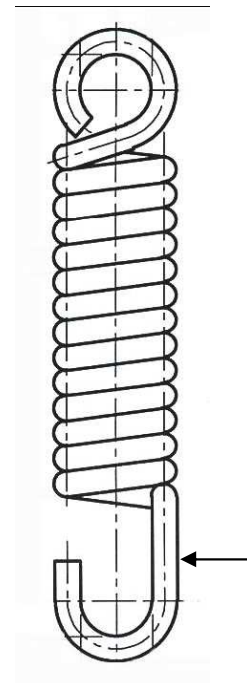
Su due campioni di molla mostrati in figura 1 si sono eseguite analisi e prove al fine di determinare il meccanismo delle rotture avvenute in esercizio nella medesima zona, indicata nello schema, in corrispondenza dei ganci situati nella parte terminale delle molle.

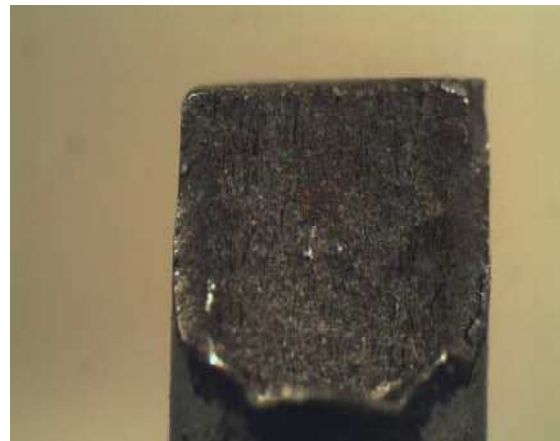
Figura 4b. Aspetto visivo del profilo di frattura, frontale.

La zona di innesco e propagazione si presenta molto piatta e vellutata mentre la superficie di frattura nella zona a rottura di schianto appare irregolare e fibrosa. Queste differenti caratteristiche morfologiche sono evidenziate nelle macrografie di figura 4. L'esame frattografico al microscopio elettronico a scansione (SEM) ha mostrato in corrispondenza della zona di innesco e propagazione una superficie di rottura molto piatta con assenza totale di salti di piano e con evidenza (micrografie di figura 5 e 6) di linee di spiaggia tipiche e caratteristiche delle rotture a fatica.

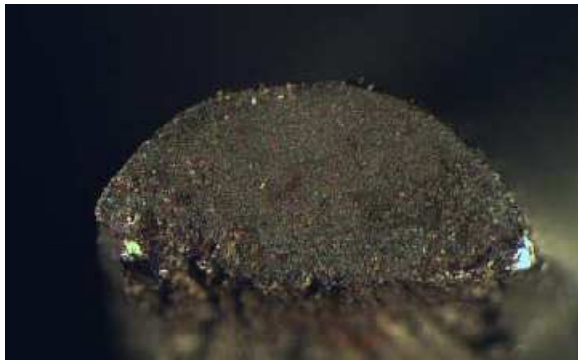
Figura 4c. Aspetto visivo del profilo di frattura, dall'alto.

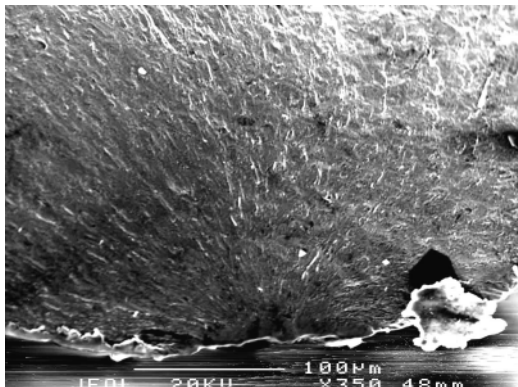
Sono ben visibili (figura 3) sia la zona di innesco, nella quale la superficie di frattura appare piana e “vellutata”, sia la zona nella quale il cedimento è avvenuto per insufficiente sezione resistente (rottura di schianto).

Figura 3a- Dettaglio della superficie di frattura, 350X, Zona di innesco.

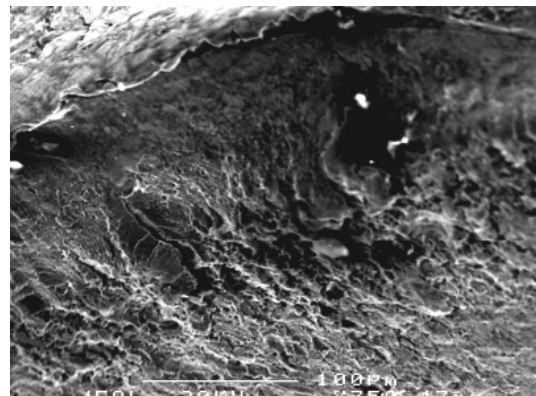
Figura 3b- Dettaglio della superficie di frattura, 350X, Zona di rottura di schianto.

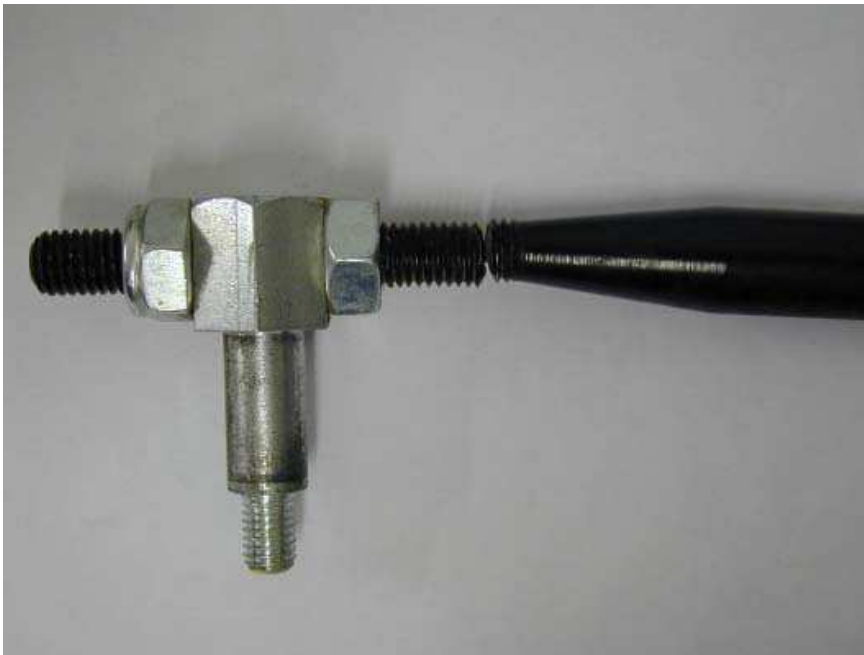
Su un componente meccanico identificato come asta comando sterzo, dichiarato in acciaio Fe 360 (S235JR secondo UNI EN 10025-2) sono state eseguite analisi e prove al fine di determinare il meccanismo di rottura dello stesso in fase di esercizio in corrispondenza di una zona filettata (figura 1).

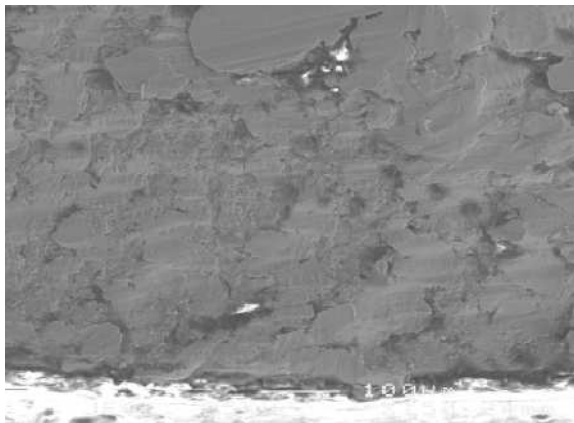
L'esame frattografico al microscopio elettronico a scansione (SEM) ha mostrato una superficie di rottura fortemente "ricalcata" nelle zone ossidate di cui sopra (micrografie di figura 5); queste zone sono da considerarsi luogo di innesco e di propagazione della frattura.

Figura 5-Aspetti morfologici della superficie di frattura, 150X, innesco.

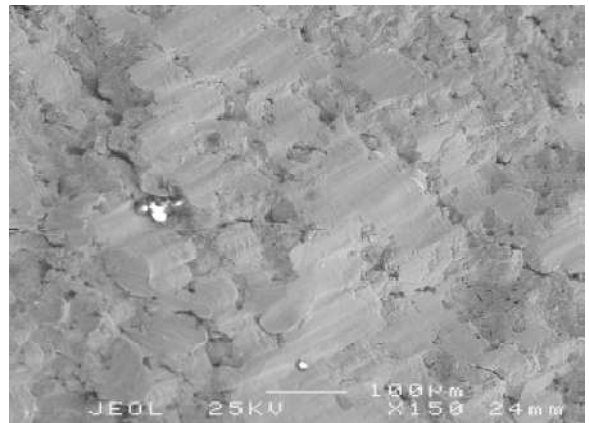
Figura 4. Aspetti morfologici della superficie di frattura, propagazione; 150X
