Università degli Studi di Padova – Dipartimento di Ingegneria Industriale

Corso di Laurea in Ingegneria Meccanica

***Relazione per la prova finale
«Confronto delle proprietà
meccaniche di giunti saldati con
diversi fili di saldatura per FCAW»***

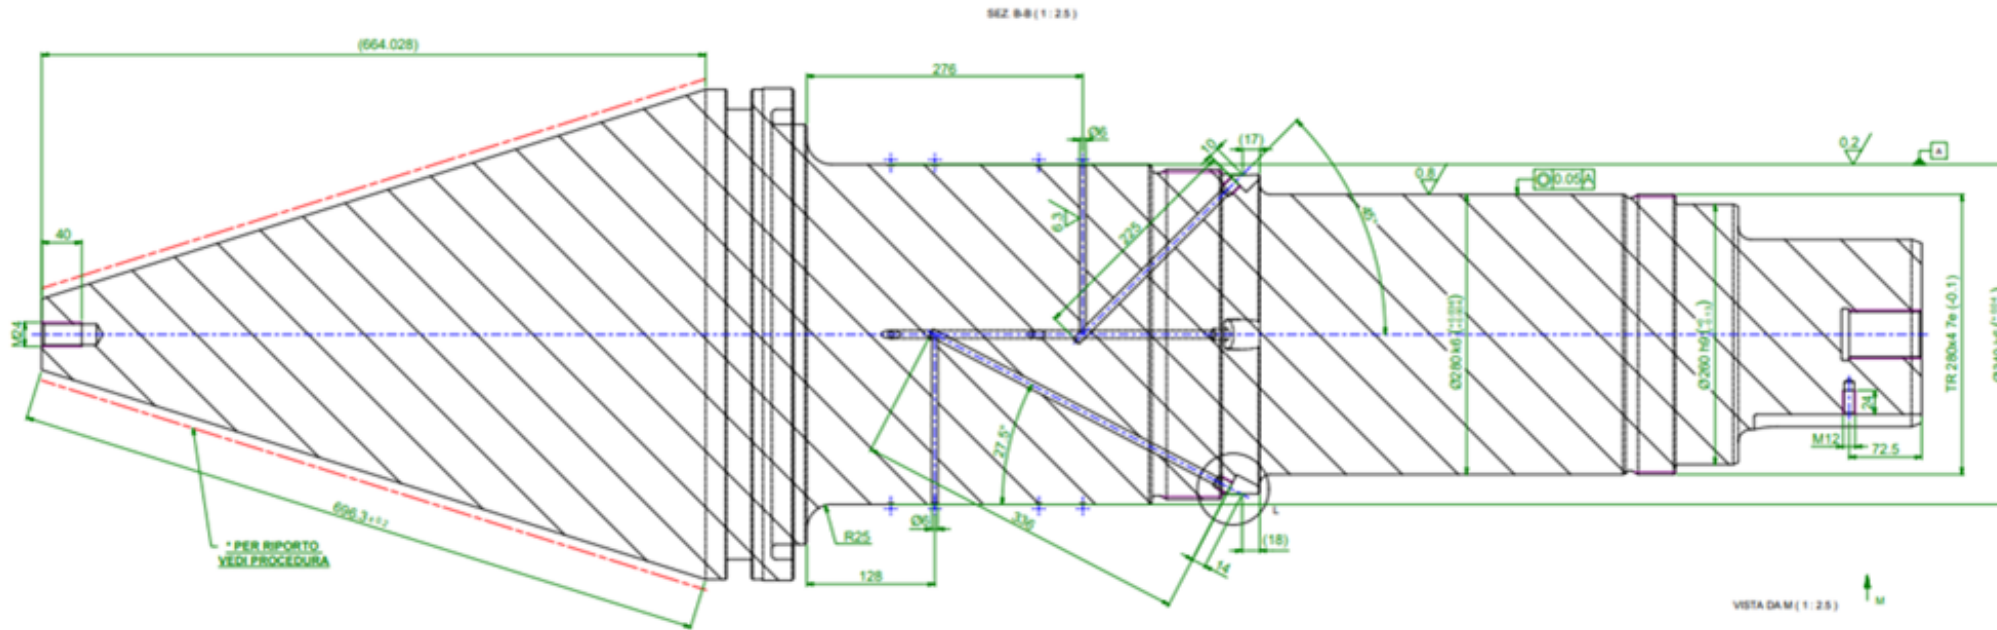
Tali componenti, coni di laminazione, presentano un'usura elevata nella zona evidenziata in rosso, dovuta alla lavorazione.

Dovranno quindi essere ripristinati, se possibile, oppure sostituiti con nuovi componenti.

Tale componente viene realizzato in acciaio 30NiCrMoV12 o TNM5.

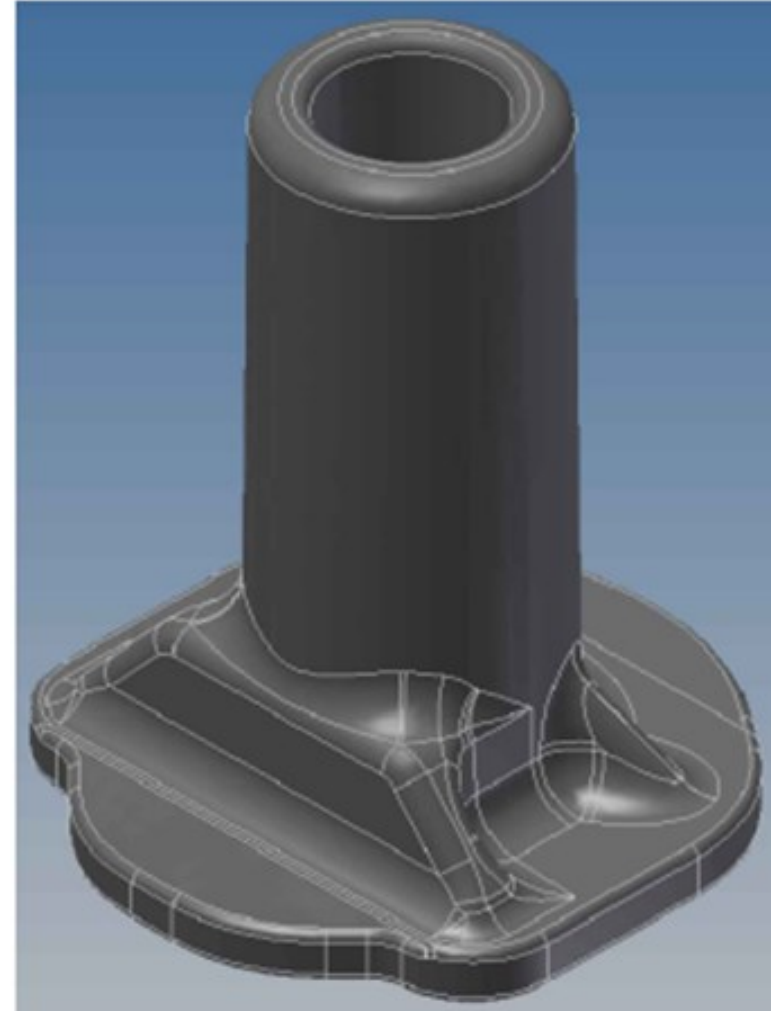
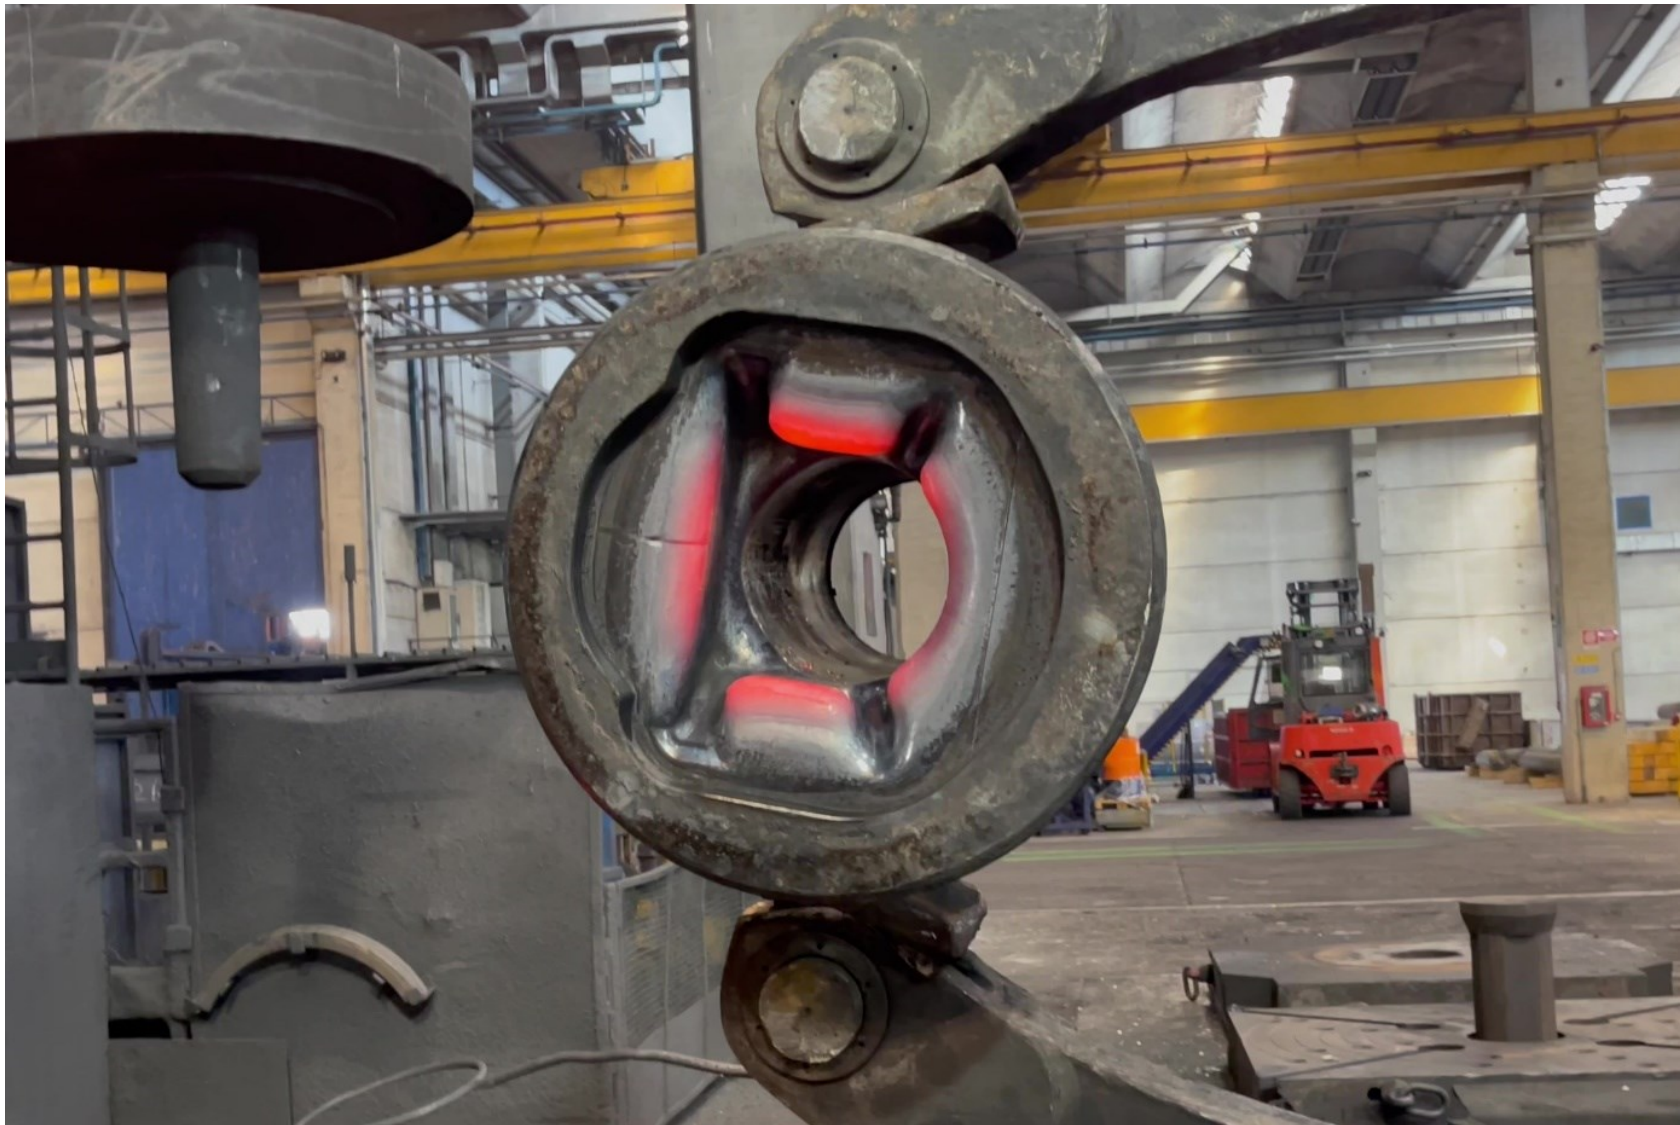
Usura dello stampo

Un esempio particolare nel quale si necessita di intervento tramite il riporto di materiale è la matrice tramite la quale viene formato a caldo il componente tendi cingolo fornito per Caterpillar.

Le zone maggiormente soggette ad usura sono nelle zone inferiori «nel piede», dove la geometria del componente è particolarmente complessa.

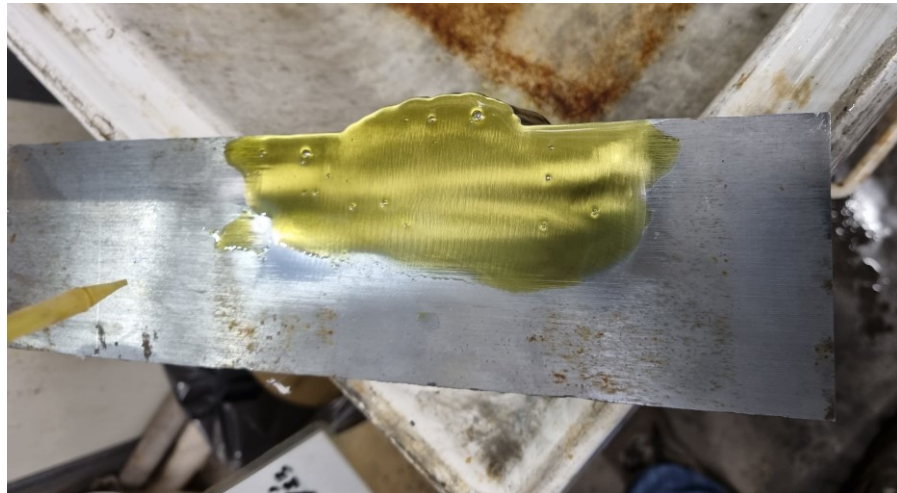
Applicazione del reattivo Vilella

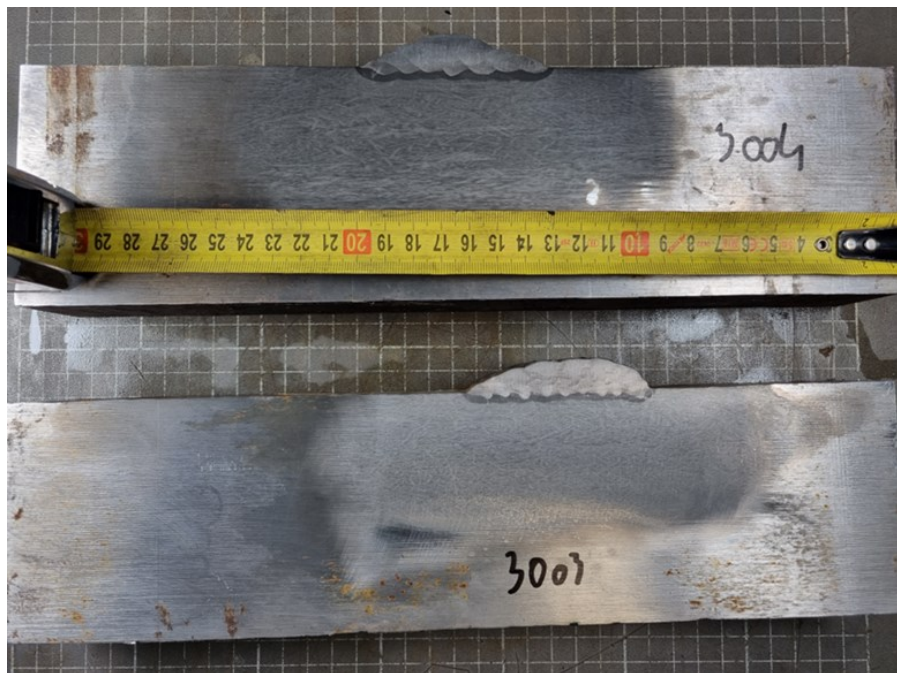
Confronto dopo attacco acido delle
sezioni dei cordoni di saldatura

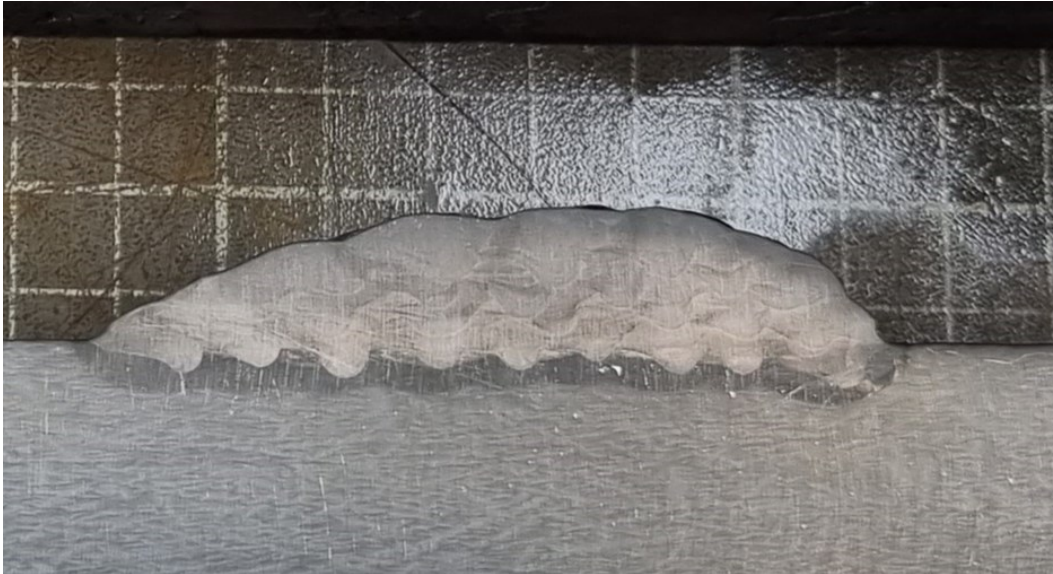
Macrografia sezione cordone di saldatura
con filo Daiko 3003

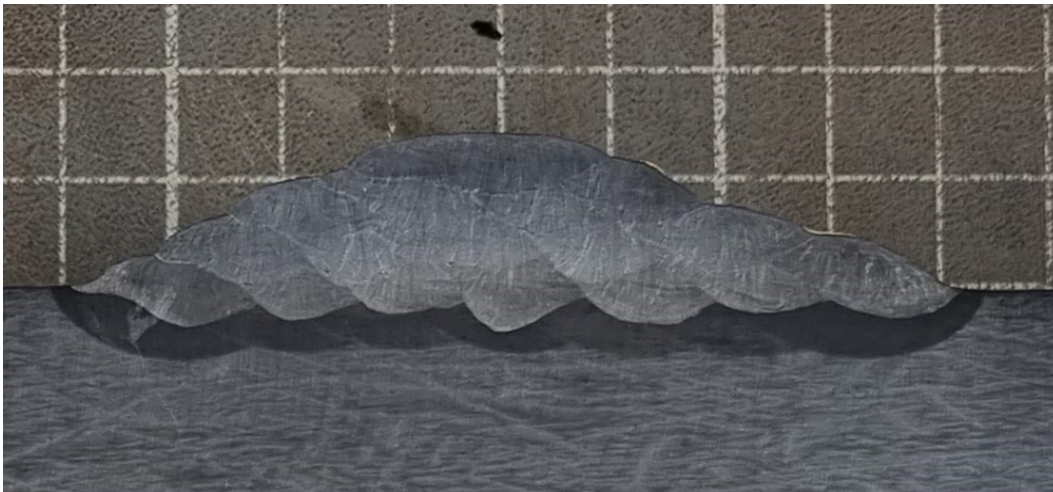
Macrografia sezione cordone di
saldatura con filo Daiko FWC 3004

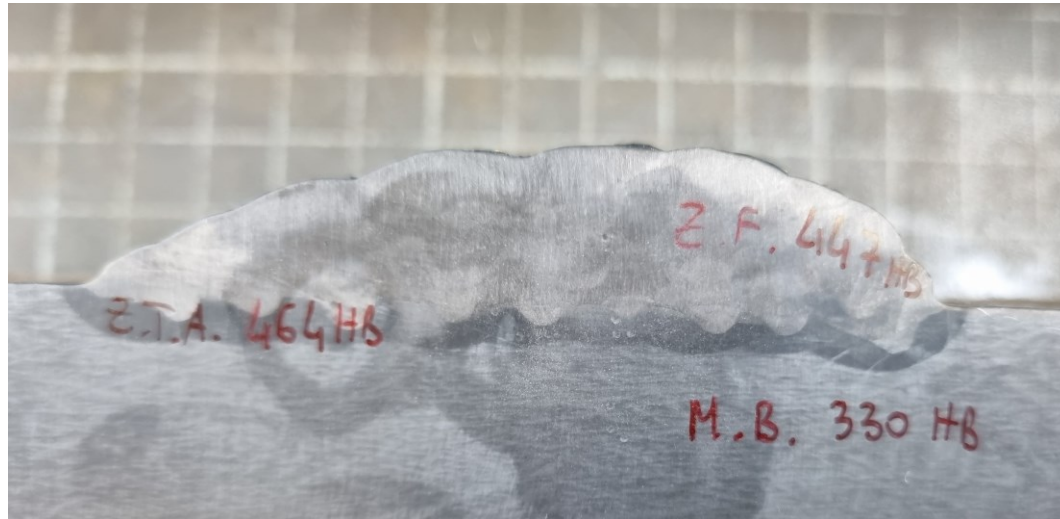
Durezze ottenute nelle varie zone del
cordone di saldatura con filo Daiko 3003

Dai risultati ottenuti si può presumere che il nuovo filo di saldatura Daiko FWC 3004 possa sostituire quello precedentemente utilizzato in quanto le durezze ottenute risultano assimilabili tra loro.

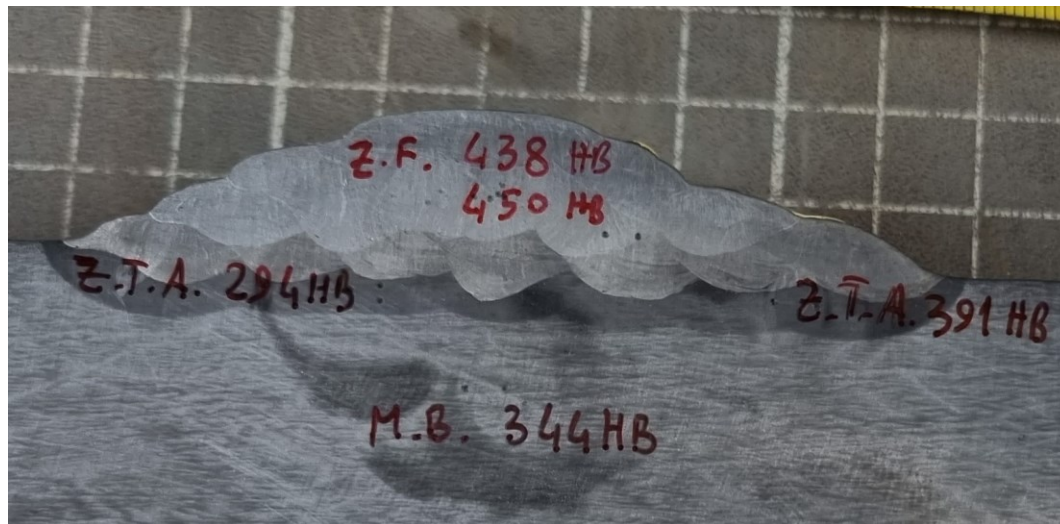
Durezze ottenute nelle varie zone del cordone
di saldatura con filo Daiko FWC 3004
