**UNIVERSITÀ DEGLI STUDI DI PADOVA**  
DIPARTIMENTO DI INGEGNERIA CIVILE, EDILE E AMBIENTALE  
*Department of Civil, Environmental and Architectural Engineering*

Corso di Laurea Magistrale in Ingegneria Civile

**L'INGEGNERIA FORENSE APPLICATA ALLE STRUTTURE  
ESPOSTE AL FUOCO**

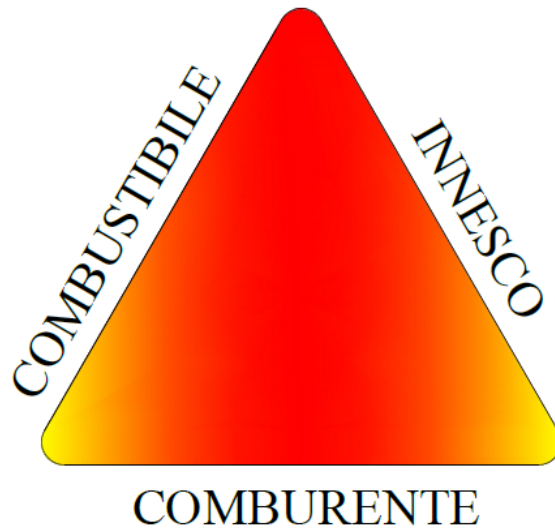
L'incendio, o combustione, è un evento caratterizzato dall'innesco di una reazione chimica esotermica di ossidazione incontrollata, che avviene tra un materiale combustibile ed uno comburente e che dà luogo allo sviluppo di energia sotto forma di calore, fiamme, vapori, fumi e gas. È possibile schematizzarne la dinamica attraverso il Triangolo del Fuoco, rappresentato in Figura 1.1.

*Figura 1.1. Schematizzazione del fenomeno di incendio tramite triangolo del fuoco*

I lati del poligono rappresentano i tre elementi contemporaneamente necessari per lo sviluppo della combustione, quali combustibile, comburente ed innesco.

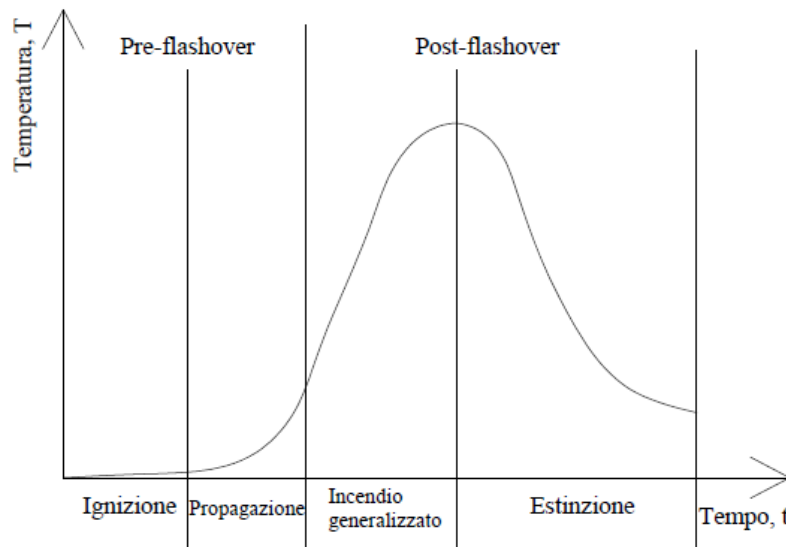
Per meglio rappresentare quanto espresso in precedenza, il fenomeno di incendio è schematicamente illustrato in Figura 1.5 che evidenzia il flashover, ovvero l'effettivo punto di non ritorno durante lo sviluppo di una combustione, coincidente con il primo flesso della curva; prima di quel momento, infatti, ai fini di contrastare il fenomeno, risulta possibile prevenire i danni alle strutture, intervenendo con mezzi di protezione attiva; una volta superato il limite, si rende necessario l'utilizzo di mezzi di protezione passiva e di verifiche strutturali, che hanno come obiettivo il mantenimento della capacità di compartimentazione di un edificio, ovvero l'attitudine a conservare la propria stabilità, l'isolamento termico ed una sufficiente tenuta ai fumi e ai gas caldi scaturiti dal processo di combustione. Si prescrivono, pertanto, verifiche di:

Figura 1.5. Schematizzazione del fenomeno di incendio, articolata nelle quattro fasi principali

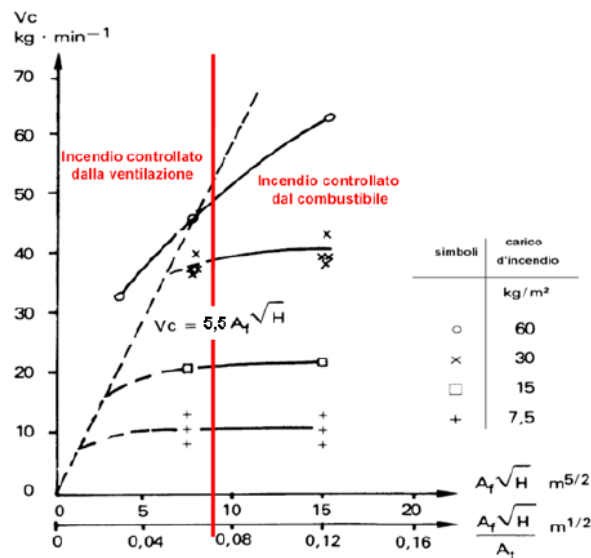
Si specifica che la teoria di Kawagoe e Sekine non risulta adatta alla descrizione di combustioni sviluppatasi in grandi ambienti ad ampia disponibilità di ventilazione, come nel caso del grafico mostrato in Figura 1.7, secondo il quale è possibile ritenere con buona approssimazione la combustione controllata dalla ventilazione o dalla quantità di combustibile presente, rispettivamente per valori di  $F_v$  minori e maggiori di 0,07-0,08.

Figura 1.7 (destra). Regimi di combustione in funzione del range di  $F_V$  (N. Marotta (2013-2014), Carico d'Incendio).

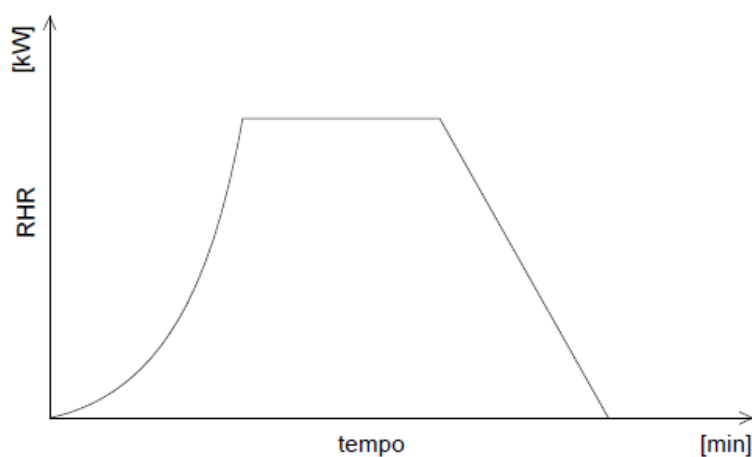
Come mostrato in Figura 1.8, la potenza termica rilasciata nell'ambiente cresce secondo una legge quadratica in fase di ignizione fino al punto di flashover, per poi mantenersi costante durante l'incendio generalizzato e ridursi linearmente nello stadio finale di estinzione del fenomeno.

Figura 1.8. Curva RHR

Sperimentalmente si è determinato che, sino al punto di flashover, la curva RHR è caratterizzata da un andamento parabolico determinato dall'equazione quadratica

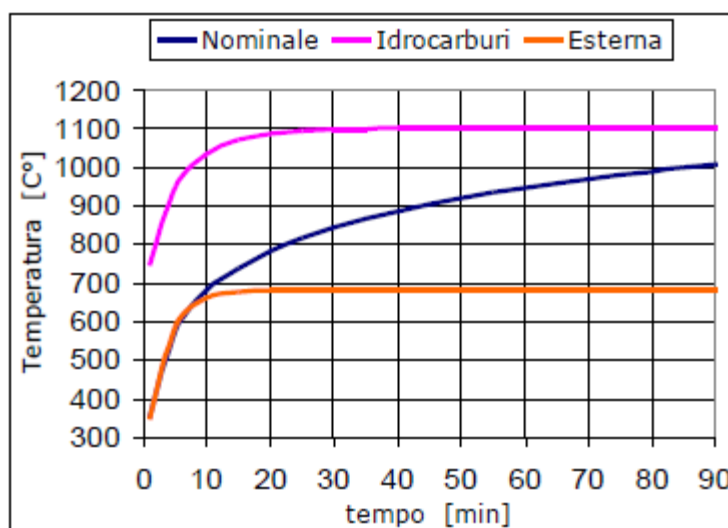
Nel caso di incendi con una presenza rilevante di idrocarburi o sostanze con equivalente rilascio termico, invece, si fa riferimento alla curva nominale degli idrocarburi mostrata in Figura 1.9; essa è più cautelativa della ISO 834 precedentemente citata e viene descritta dall'equazione logaritmica

L'ultima tipologia di curve nominali è rappresentata da quella esterna, rappresentata in Figura 1.9. Questa curva è sensibilmente meno cautelativa rispetto alla curva ISO 834 e viene utilizzata nel caso di strutture poste esternamente al compartimento interessato dal fenomeno di combustione. Essa viene descritta dall'equazione logaritmica

$$\theta_g = 660(1 - 0,687e^{-0,32t} - 0,31e^{-3,8t}). \quad (1.9)$$

Figura 1.9. Curve nominali di incendio (N. Marotta (2013-2014), Carico d'Incendio).

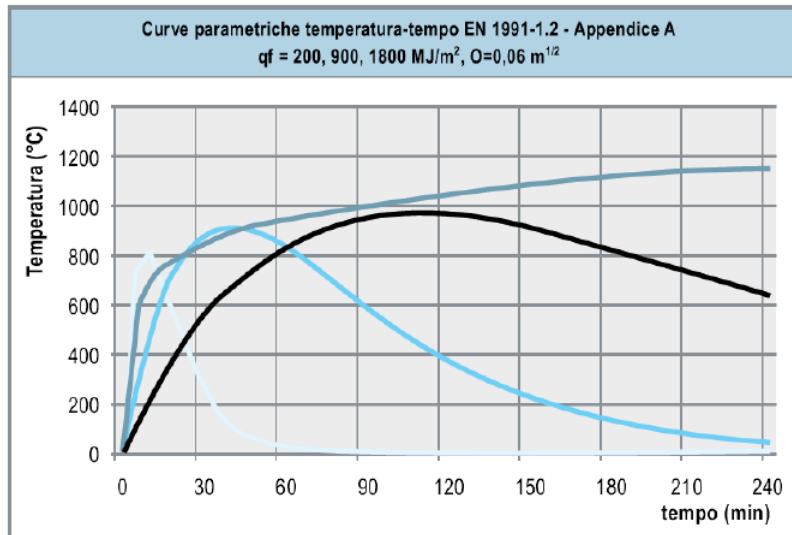
In questo caso è possibile condurre verifiche di capacità portante e di compartimentazione facendo riferimento all'azione termica delle curve naturali degli incendi, rappresentate in Figura 1.10. Queste curve vengono determinate per un compartimento specifico ed il loro utilizzo implica la valutazione della resistenza al fuoco estesa all'intera struttura, considerando la durata complessiva del fenomeno di combustione.

Figura 1.10. Curve naturali di incendio (N. Marotta (2013-2014), Carico d'Incendio).

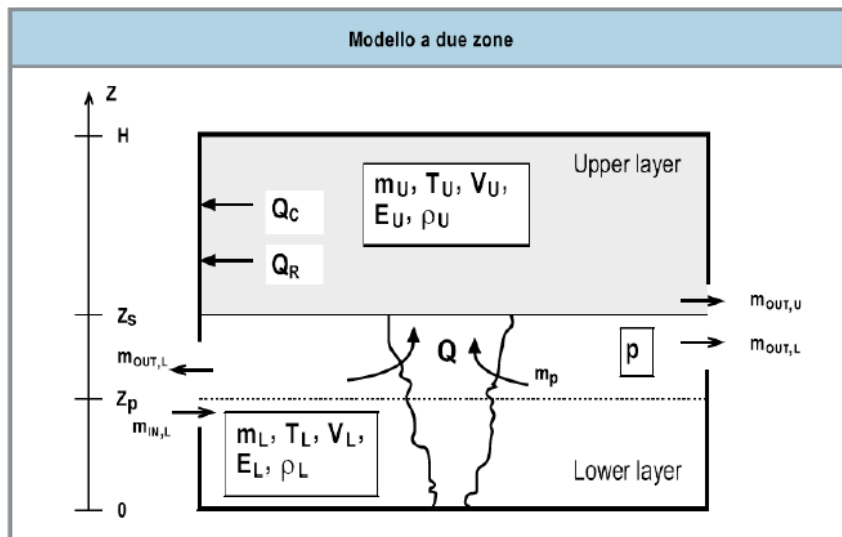
Alternativamente, con i modelli a zone è possibile calcolare la temperatura media del compartimento in esame sfruttando le equazioni di conservazione della massa e dell'energia: con il modello a due zone, mostrato in Figura 1.11, si rende possibile la valutazione della differenza tra la condizione di pre-flashover, caratterizzata dalla presenza di temperature non omogenee e la condizione di post-flashover, la quale presenta una distribuzione uniforme della temperatura.

Figura 1.11. Rappresentazione schematica di un modello a due zone (N. Marotta (2013-2014), Carico d'Incendio).

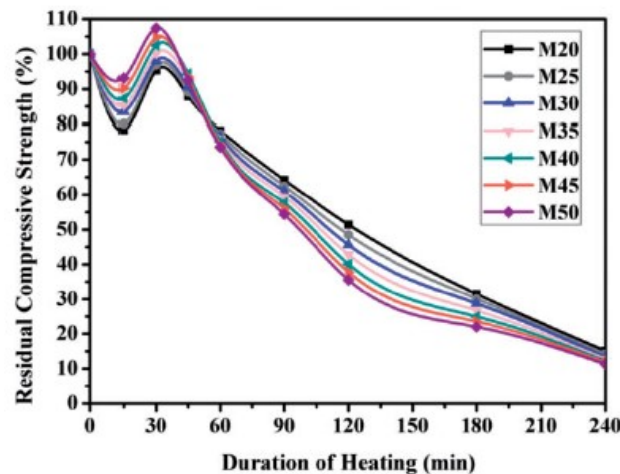
nominale standard ISO 834 e, come mostrato in Figura 2.9, i dati sperimentali sono stati raccolti all'interno di un grafico che mostra la resistenza residua a trazione dei campioni in relazione alla durata dell'indagine:

- dopo 15 minuti alla temperatura di 718°C si registrano una perdita di resistenza del 19% nei provini di calcestruzzo M20 ed una del 31% nei provini M50;
- dopo 45 minuti alla temperatura di 873°C si registrano una perdita di resistenza del 40% nei provini di calcestruzzo M20 ed una del 61% nei provini M50;
- dopo 240 minuti alla temperatura di 1133°C si registrano una perdita di resistenza del 88% nei provini di calcestruzzo M20 ed una del 92% nei provini M50.

Figura 2.9. Resistenza a trazione residua dei campioni di calcestruzzo in seguito all'esposizione al fuoco (Daniel Paul Thanaraj, N. Anad, G. Prince Arulraj, Ehab Zalok (2019) Post-fire damage assessment and capacity based modelling of concrete exposed to elevated temperature).

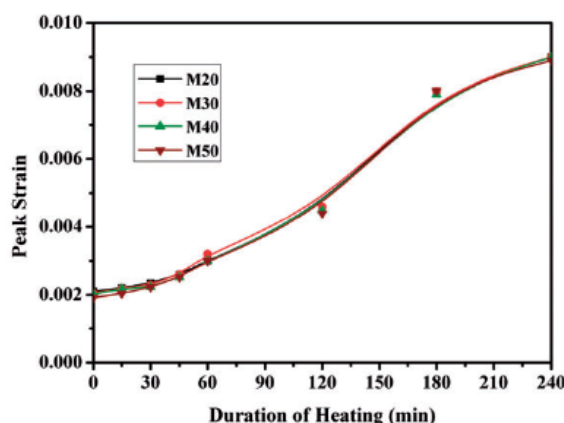
Analogamente a quanto compreso durante le verifiche di resistenza, i fattori determinanti del quadro deformativo dei campioni di calcestruzzo sono il rapporto acqua-cemento e la durata di esposizione alle temperature elevate.

Figura 2.14. Comportamento deformativo dei campioni di calcestruzzo in seguito all'esposizione al fuoco (Daniel Paul Thanaraj, N. Anad, G. Prince Arulraj, Ehab Zalok (2019) *Post-fire damage assessment and capacity based modelling of concrete exposed to elevated temperature*).

Durante la fase iniziale di esposizione al fuoco si verificano dilatazioni volumetriche degli aggregati e della pasta cementizia che comportano lo sviluppo di forze di compressione, i quali, con l'aumentare del tempo, vengono sostituiti da altri di trazione, per via della scomposizione dei silicati idrati di calcio e del  $\text{Ca(OH)}_2$ , tale da favorire l'estensione di fenomeni di fessurazione e la riduzione significativa dell'area efficace.

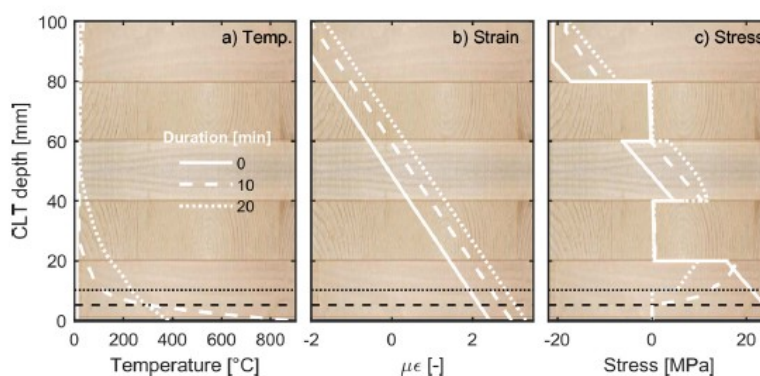
Figura 2.34. Andamento dei grafici di temperatura, deformazione e tensione lungo la sezione trasversale di un pannello di CLT (Felix Wiesner, Luke A. Bisby, Alastair I. Bartlett, Juan P. Hidalgo, Simón Santamaría, Susan Deeny, Rory M.Hadden (2019), *Structural capacity in fire of laminated timber elements in compartments with exposed timber surfaces*).

della rigidità, per poi annullarsi definitivamente una volta raggiunti i 300°C. Tenendo in considerazione, per ipotesi, la conservazione delle sezioni piane, il comportamento tenso-deformativo di tipo elastico perfettamente plastico e l'annullamento delle forze di taglio tra le lamelle, al fine di determinare la capacità portante residua, la resistenza e la rigidità dei pannelli di CLT esposti al fuoco, sono state utilizzate funzioni di temperatura rimodellate secondo opportuni operatori di smoothing, programmi di analisi e curve di riduzione delle proprietà meccaniche citate all'interno dell'Eurocodice 5. Inoltre, è doveroso specificare che la distribuzione del modulo elastico sulla sezione trasversale dei campioni è necessaria per la determinazione della posizione dell'asse neutro ed allo stesso tempo dipendente da essa, motivo per il quale tale profondità è stata ricavata tramite iterazione delle equazioni di Newton-Raphson.

Secondo quanto emerso dalle indagini sperimentali, l'incremento della temperatura conduce al superamento del limite di snervamento, oltre il quale si sviluppano i primi cedimenti, si raggiunge la plasticità degli elementi e la curvatura aumenta linearmente fino al limite di resistenza a trazione ed a compressione.

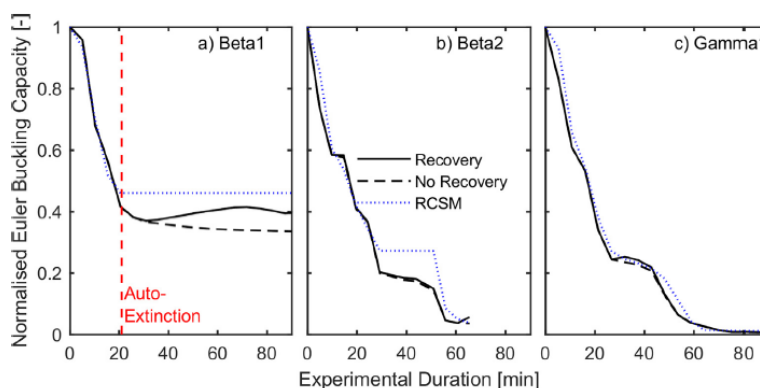
Figura 2.37. Curve ottenute dalle prove di instabilità di equilibrio, relative alle configurazioni  $\beta_1$ ,  $\beta_2$  e  $\gamma$ , dei pannelli di CLT (Felix Wiesner, Luke A. Bisby, Alastair I. Bartlett, Juan P. Hidalgo, Simón Santamaría, Susan Deeny, Rory M.Hadden (2019), *Structural capacity in fire of laminated timber elements in compartments with exposed timber surfaces*).

La snellezza dei pannelli parete, di altezza pari a 3m, influisce sulla loro capacità portante, motivo per il quale è stata eseguita una prova di instabilità sulla sezione trasversale efficace dei pannelli di CLT, semplicemente incastrati al fine di simulare le condizioni peggiori.

Anche in questo caso, come si può notare dai grafici di Figura 2.37, sino al termine del processo di auto-estinzione, le curve si adattano con buona approssimazione a quelle ottenute tramite il metodo RCSM.

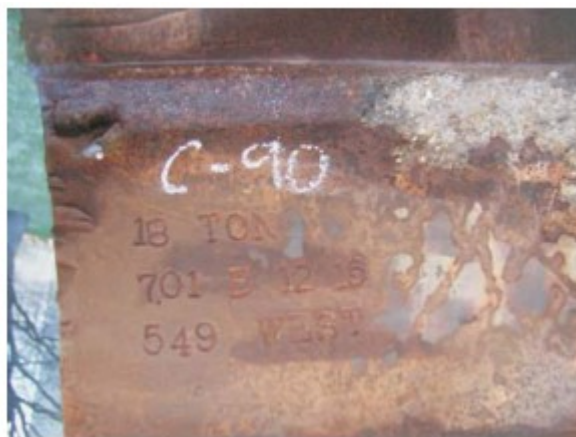
Durante il periodo di edificazione del sito, al fine di limitare quanto più possibile la complessità del processo di costruzione simultanea delle due torri, era stato ideato un sistema di identificazione tramite codifica alfanumerica dei principali elementi strutturali: in particolare, una sigla collocata generalmente nella regione inferiore e interna di ciascuna colonna indicava l'edificio di appartenenza, il numero di linea relativo al nucleo interno o ai pannelli esterni ed il solaio di pertinenza, come mostrato in figura 3.17; inoltre, sul lato opposto, era apposto un timbro con il codice del mezzo incaricato della messa in opera.

Figura 3.17. Codici identificativi rinvenuti sulla porzione inferiore di una colonna del nucleo interno appartenente al WTC 2 (S.W. Banovic, T. Foecke, and F.W. Gayle (2006), *Assessment of Structural Steel from the World Trade Center Towers, Part I: Recovery and Identification of Critical Structural Elements*).

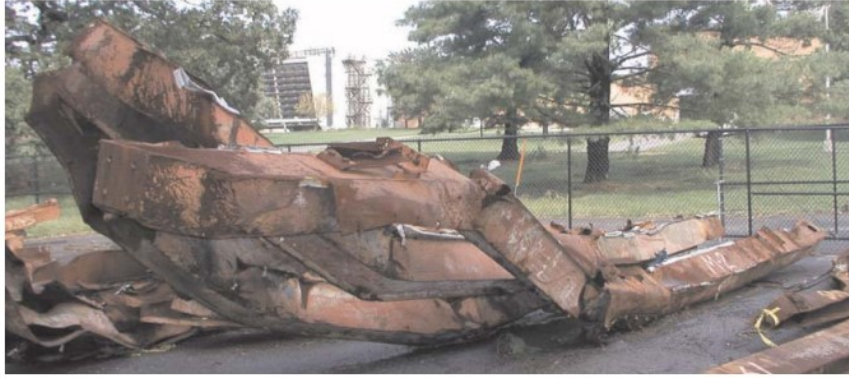
Relativamente ai moduli perimetrali della struttura, sono stati rinvenuti nel complesso 90 pannelli, ma solamente 25 dei 42 che riportavano almeno la sigla di appartenenza alla relativa torre disponevano di tutte le informazioni necessarie per i ricercatori. Un esempio di questo tipo di componenti è illustrato in figura 3.18: a causa della mancanza della porzione inferiore della colonna, il pannello denominato M-2 non riportava tutte le sigle di identificazione, ma i numeri “63” e “9” hanno permesso di stabilire che si trattasse di un elemento strutturale posizionato tra il novantesimo ed il novantanovesimo piano, la cui messa in opera era stata effettuata da un mezzo operante sul WTC 1.

Figura 3.18. Pannello M-2 (S.W. Banovic, T. Foecke, and F.W. Gayle (2006), *Assessment of Structural Steel from the World Trade Center Towers, Part I: Recovery and Identification of Critical Structural Elements*).

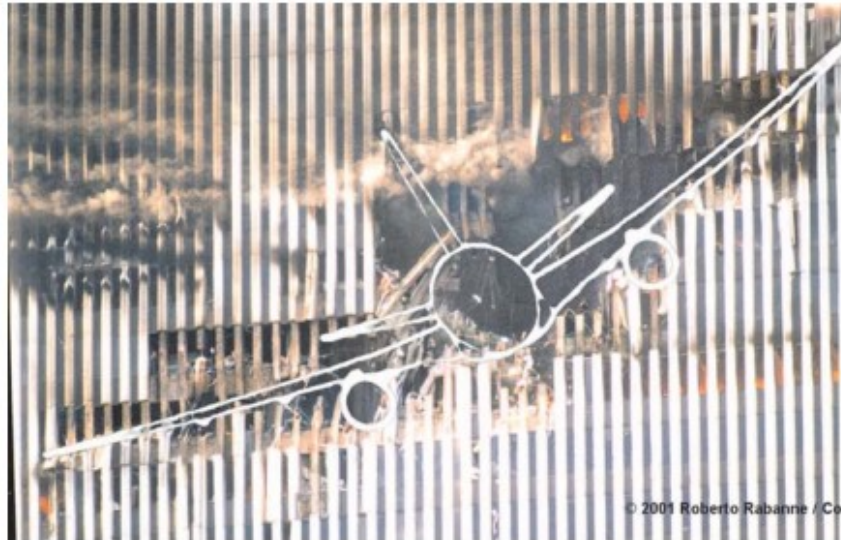
*Figura 3.22. Ricostruzione grafica dell'impatto del velivolo sul WTC 1 (S.W. Banovic, T. Foecke, and F.W. Gayle (2006), Assessment of Structural Steel from the World Trade Center Towers, Part II: Analysis of Images for Forensic Information).*

Un esempio di valutazione visiva del grado di coinvolgimento degli elementi strutturali e dei danni subiti dal WTC 1, è fornito dalla sequenza di immagini provenienti dalla rielaborazione di una delle undici fotografie vagliate dai ricercatori, proposta in figura 3.22: originariamente l'immagine non era in grado di mostrare completamente gli effetti causati dall'impatto del velivolo, pertanto durante il processo di post-produzione il frammento di un secondo fotogramma in grado di mostrare chiaramente i danni causati dall'azione della parte più esterna dell'ala è stato sovrapposto ad essa, opportunamente ruotato e regolato a livello di luce e contrasto ed in secondo luogo è stata inserita la sagoma stilizzata del Boeing, compatibilmente con la geometria dell'apertura presente sulla facciata. In seguito, come mostra la figura 3.23, tramite l'impiego di ulteriori fotografie scattate da altre angolazioni ed in momenti differenti, è stato possibile individuare ed evidenziare con piccoli rettangoli di colore diverso le varie tipologie di meccanismo di rottura che hanno interessato le colonne appartenenti ai moduli perimetrali esterni delle regioni immediatamente prossime a quelle dell'impatto: con il blu sono state indicate le rotture delle unioni bullonate delle piastre spandrel, con il rosso le rotture per strappo dell'acciaio o cracking, con il verde la rottura delle unioni saldate ed in giallo quelle verificatesi per un meccanismo non identificato al momento delle analisi, mentre le linee nere trasversali indicano la posizione delle giunzioni tra i pannelli che componevano la struttura della facciata.

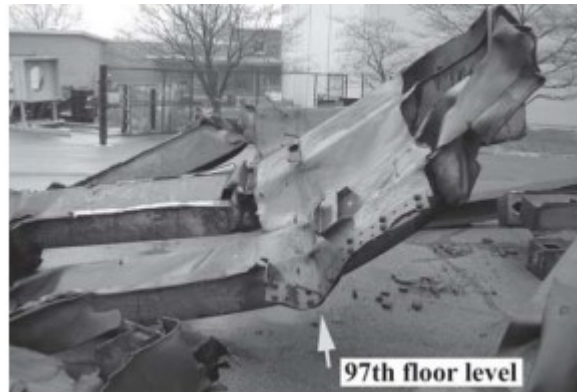
Figura 3.29. Flessione del pannello M-2 in corrispondenza del 97° piano (S.W. Banovic, T. Foecke, and F.W. Gayle (2006), *Assessment of Structural Steel from the World Trade Center Towers, Part III: Physical Damage Caused by Impact of Aircraft*).

Come mostra la figura 3.29, nelle regioni del pannello in corrispondenza del 97° piano dell'edificio è stato possibile osservare lo sviluppo di un meccanismo di flessione verticale, probabilmente causato dalla travatura reticolare del solaio che, agendo come un perno, ha permesso la flessione delle colonne verso l'interno dell'edificio. La figura 3.30, inoltre, mostra la strombatura della parte inferiore delle colonne 129 e 130, interessate da un fenomeno di strappo che ha rotto le saldatature della loro sezione scatolare, stirandone ed assottigliandone la sezione. Segni di instabilità, splitting e strappo, inoltre, si sono riscontrati sulle ali e sulle piastre spandrel di collegamento di tali colonne, in corrispondenza della regione del 97° piano.

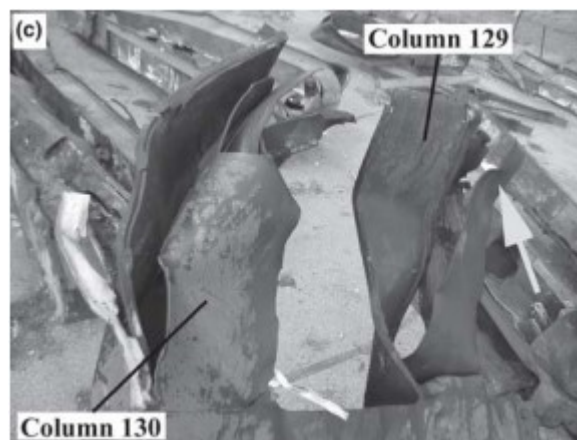
Figura 3.30. Strombatura delle colonne 129 e 130 nella porzione inferiore (S.W. Banovic, T. Foecke, and F.W. Gayle (2006), *Assessment of Structural Steel from the World Trade Center Towers, Part III: Physical Damage Caused by Impact of Aircraft*).

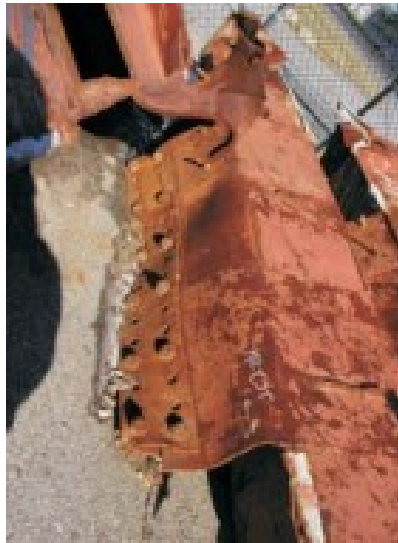
Tutte le sei piastre di collegamento spandrel appartenenti al pannello M-2 sono state esaminate dai ricercatori durante la fase delle ispezioni visive; quelle relative alla regione del 97° piano del WTC 1 esibivano evidenti strappi delle unioni bullonate a causa dell'espulsione in seguito all'impatto del velivolo, mentre quelle del 99° presentavano le giunzioni ancora intatte, caratteristica che ha permesso di individuare nel collasso strutturale della Torre l'unica causa della loro rottura. A causa della presenza di una spessa coltre di fumo in seguito allo scontro e della mancanza di materiale fotografico in grado di fornire informazioni circa la loro condizione precedente il crollo, non è stato invece possibile individuare la causa del danneggiamento delle

*Figura 3.31. Danneggiamento di una piastra spandrel (S.W. Banovic, T. Foecke, and F.W. Gayle (2006), Assessment of Structural Steel from the World Trade Center Towers, Part III: Physical Damage Caused by Impact of Aircraft).*

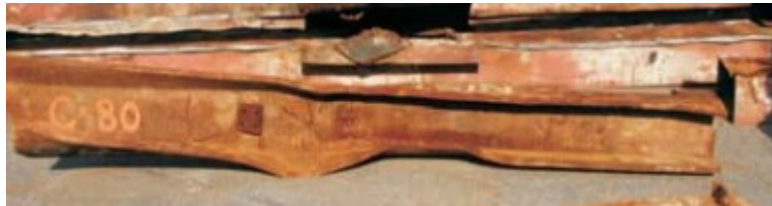
La colonna C-80 a flangia larga, illustrata in figura 3.32, si trovava nella seconda fila di colonne nella zona centrale della facciata Nord della prima Torre, presentava una resistenza a snervamento pari a 36 ksi e la sua rottura è stata causata dal crollo dell'edificio. Sulla base delle osservazioni effettuate è stato possibile individuare due modalità di rottura differenti che hanno condotto al collasso dell'elemento: in corrispondenza del 92° piano, infatti, sono state rinvenute importanti fratture sulle unioni bullonate, mentre al livello del 93° si è sviluppato il fenomeno di strappo dell'acciaio.

*Figura 3.32. Colonna C-80 appartenente al WTC 1 (S.W. Banovic, T. Foecke, and F.W. Gayle (2006), Assessment of Structural Steel from the World Trade Center Towers, Part III: Physical Damage Caused by Impact of Aircraft).*

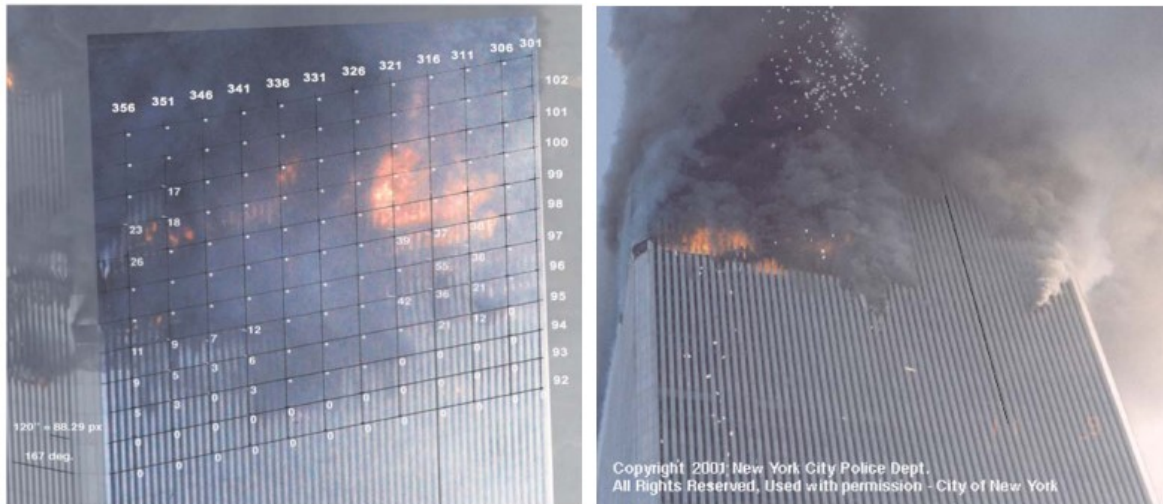
Risulta in ogni modo importante sottolineare che, in questo caso, la flessione verticale dei pannelli della facciata non è stata causata dall'impatto dei velivoli, come testimoniato dal confronto tra la figura 3.35 e la figura 3.36: quest'ultima, infatti, è stata scattata appena 39 minuti dopo l'attentato e risulta evidente che in quel momento il meccanismo non si fosse ancora sviluppato, contrariamente a quanto illustrato nella prima, la quale ritrae lo stato del WTC 1 nell'ora successiva.

Figure 3.35 e 3.36. Le due immagini, che ritraggono la facciata Sud del WTC 1, sono state scattate rispettivamente alle 10:23°A.M. ed alle 9.25 A.M. del 11/09/2001 (S.W. Banovic, T. Foecke, and F.W. Gayle (2006), *Assessment of Structural Steel from the World Trade Center Towers, Part V: Forensic Photographic Evidence of Tower Collapse Initiation and Progression*).

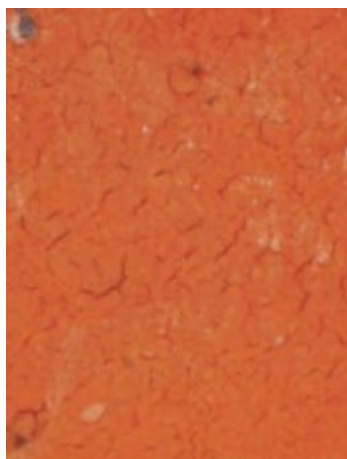
*Figura 3.40. Quadro fessurativo sullo strato di vernice di primer in seguito all'esposizione di due ore alla temperatura di 250°C (S.W. Banovic, T. Foecke (2006), Assessment of Structural Steel from the World Trade Center Towers, Part IV: Experimental Techniques to Assess Possible Exposure to High-Temperature Excursions).*

- per esposizioni a temperature inferiori ai 250°C la vernice non subisce alcun cambiamento, come mostrato in figura 3.39;
- per esposizioni a temperature superiori ai 250°C inizia a delinarsi sulla superficie del materiale un quadro fessurativo dovuto alla dilatazione termica, illustrato in figura 3.40;
- per esposizioni a temperature prossime ai 650°C si può assistere alla formazione di uno strato di materiale carbonizzato compreso tra la vernice e l'acciaio dei componenti strutturali facilmente rimovibile;
- per esposizioni a temperature prossime a 800°C la vernice viene completamente rimossa e l'acciaio inizia ad essere direttamente coinvolto nel processo di combustione, assumendo una colorazione nero-bluastro.

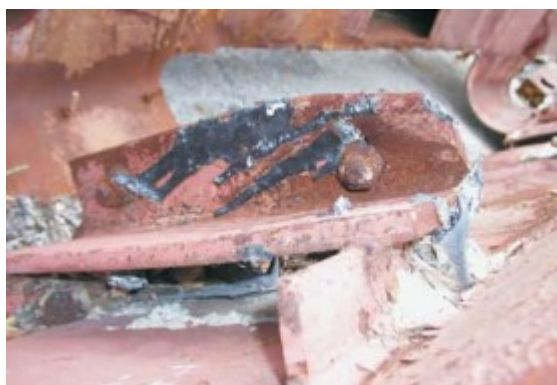
In particolar modo, sono state riscontrate fessurazioni relative alla dilatazione termica su tre pannelli del WTC 1, quali K-1, K-2 e N-8. Dalle analisi svolte, il pannello K-1 sarebbe stato esposto per 31 minuti, prima dell'inizio del collasso strutturale, all'azione del fuoco, che ha causato danni al primer di rivestimento in prossimità dell'anima e delle ali della colonna 210 al livello del 98° piano; la figura 3.41, invece, riguarda il pannello K-2, che, esposto alle fiamme per 9 minuti prima del crollo, mostra i segni del mud cracking sulla colonna 236 e sulla relativa piastra spandrel al livello del 93° piano. Infine, il pannello N-8 ha subito gli effetti del processo di combustione per 18 minuti e, in prossimità della colonna 143 e della piastra spandrel al 99° piano, la vernice primer sembra essere bruciata insieme a materiali plastici e cartacei che hanno lasciato particolari striature di colore grigio scuro, come illustrato nella figura 3.42.

*Figura 3.42. Condizione della vernice di primer sulla colonna 143 del pannello N-8 del WTC 1 (S.W. Banovic, T. Foecke (2006), Assessment of Structural Steel from the World Trade Center Towers, Part IV: Experimental Techniques to Assess Possible Exposure to High-Temperature Excursions).*

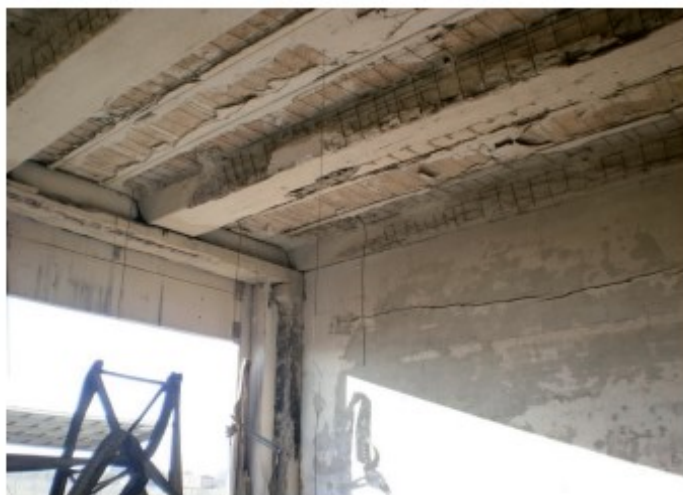
Figura 4.4. Quadro del danneggiamento provocato alla colonna 6 ed alla parete di compartimentazione (Flavio Stochino, Fausto Mistretta, Paola Meloni, Gianfranco Carcangiu (2017), *Integrated Approach for Post-fire Reinforced Concrete Structures Assessment*).

Durante la fase delle indagini immediatamente successiva al rogo, sono stati svolti gli esami qualitativi di ispezione visiva, al fine di ottenere un primo rilevamento del quadro complessivo dei danni provocati ai componenti della struttura, schematicamente illustrati nella figura 4.3. Dall'immagine riportata in figura 4.4, invece, è possibile notare il grave danno riportato dalla colonna 6 a causa della presenza dei moti connettivi delle fiamme, che ne hanno scavato la parte interna, per poi raggiungere la sommità dell'elemento bruciando la porzione inferiore delle travi centrali a T del solaio, quali T3, T4, T5 e T6 e causando lo sviluppo del fenomeno di spalling. Altri elementi sensibilmente colpiti dalla combustione sono state le travi longitudinali del compartimento centrale, L4, L5, L8 e L9 e la parete divisoria sinistra che, come mostrato in figura 4.4, presentava un quadro fessurativo molto esteso e segni di imminente cedimento.

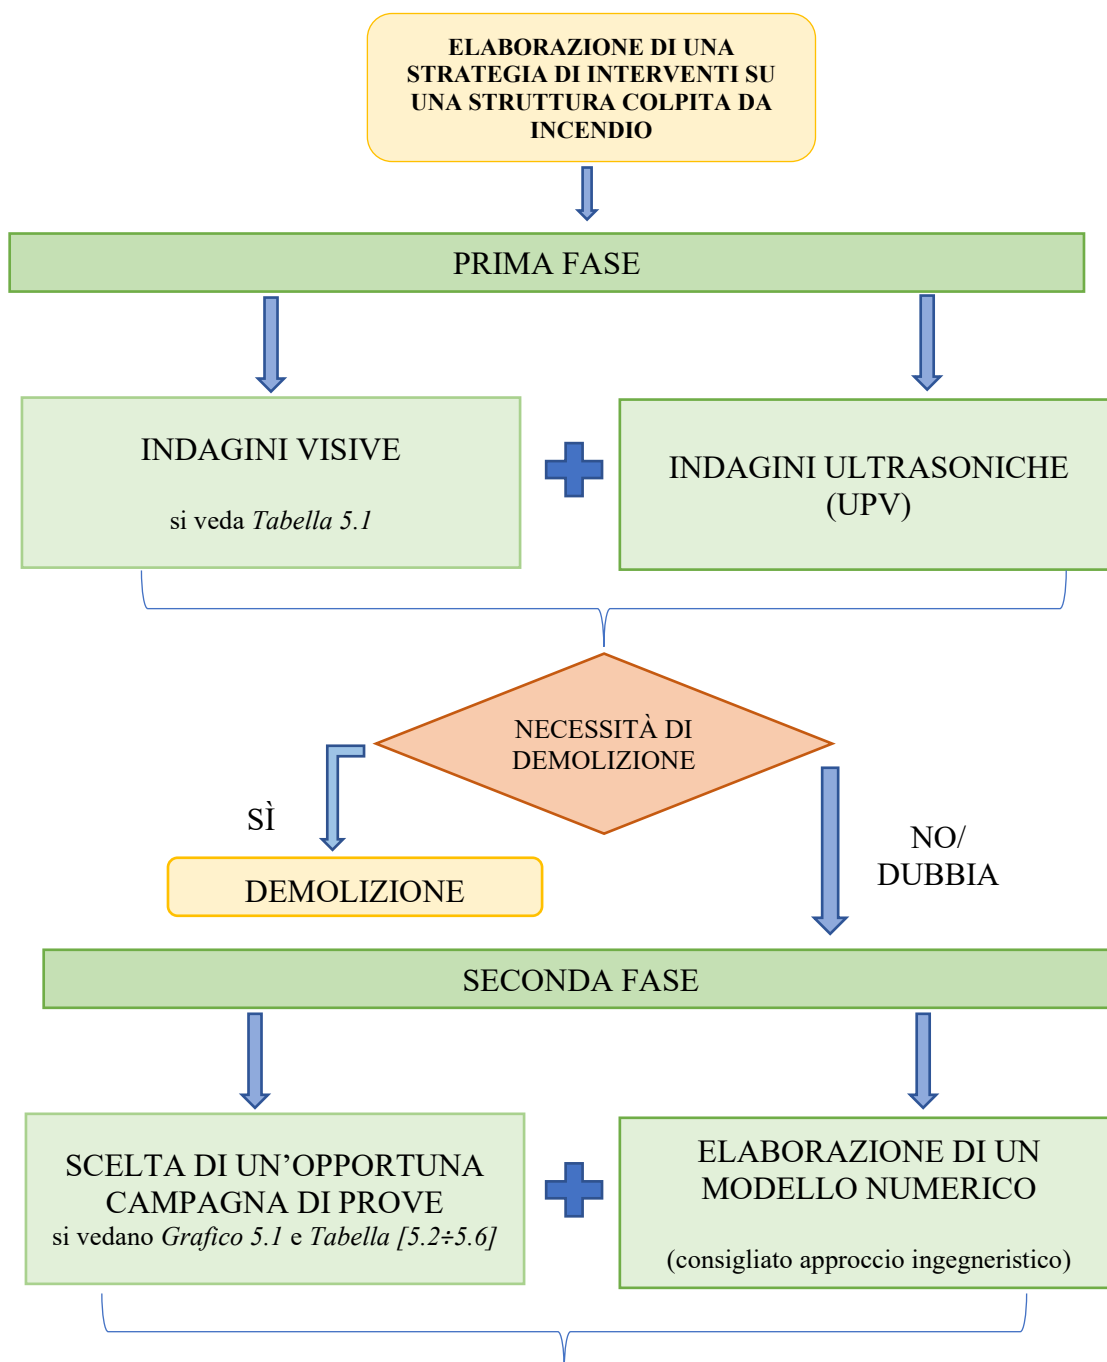
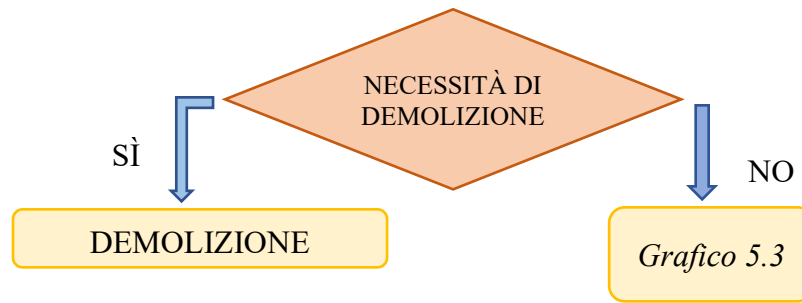
Grafico 5.2. Diagramma di flusso relativo alla prima parte della strategia valutativa di intervento su una struttura esposta all'azione del fuoco.

In ultima analisi, si presenta di seguito una schematizzazione della proposta di strategia di valutazione sopra descritta, tramite l'impiego di due diagrammi di flusso rappresentati con i grafici 5.2 e 5.3.

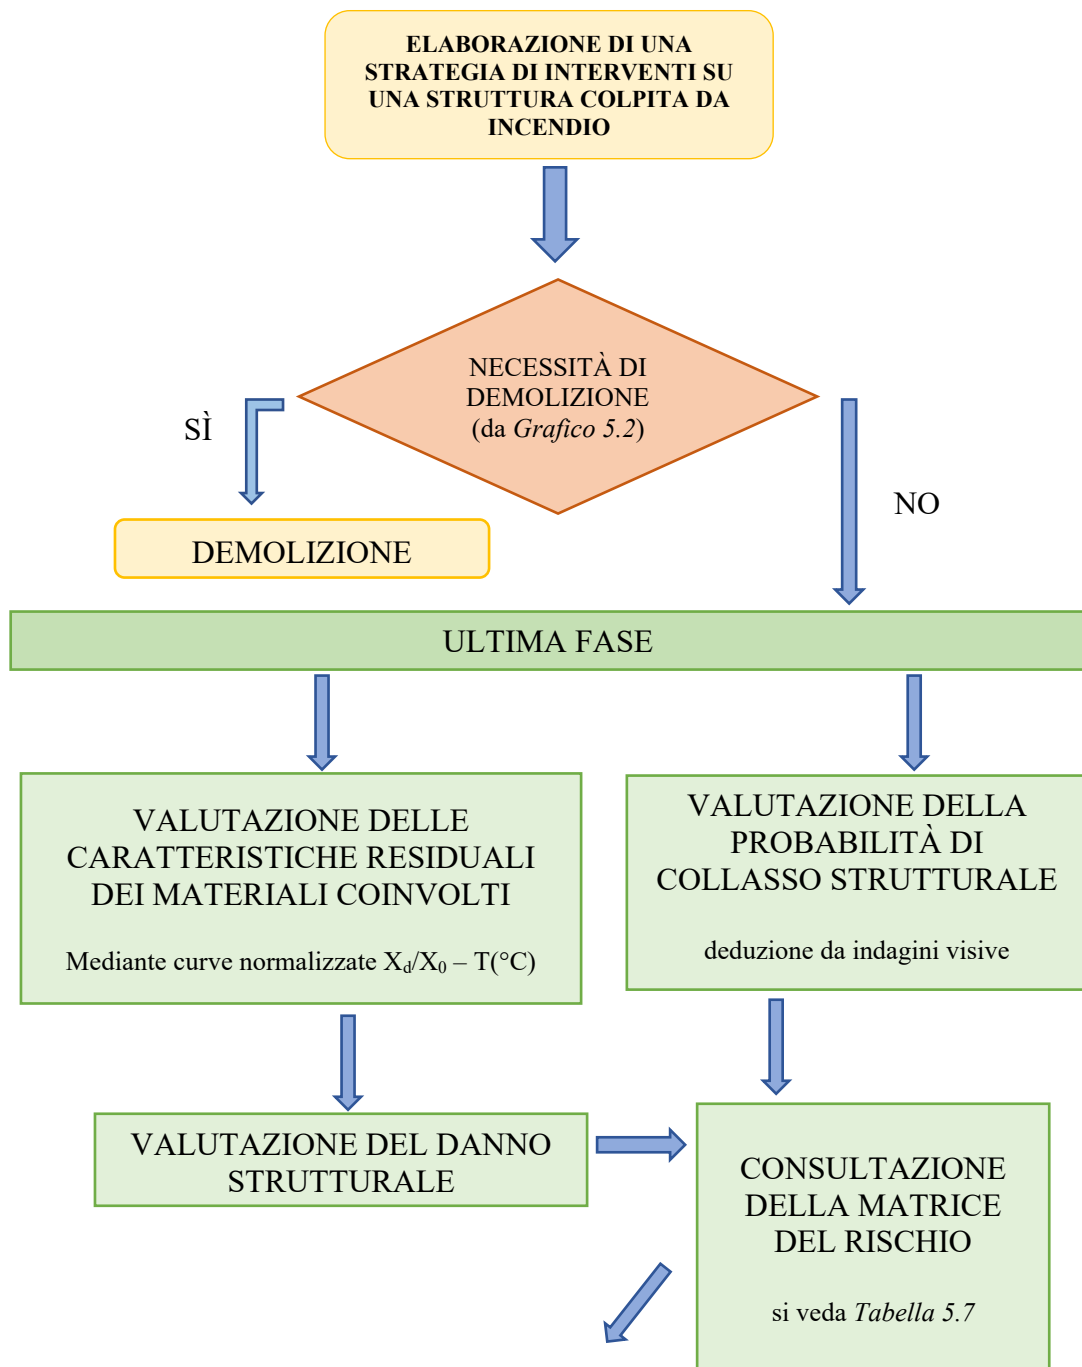
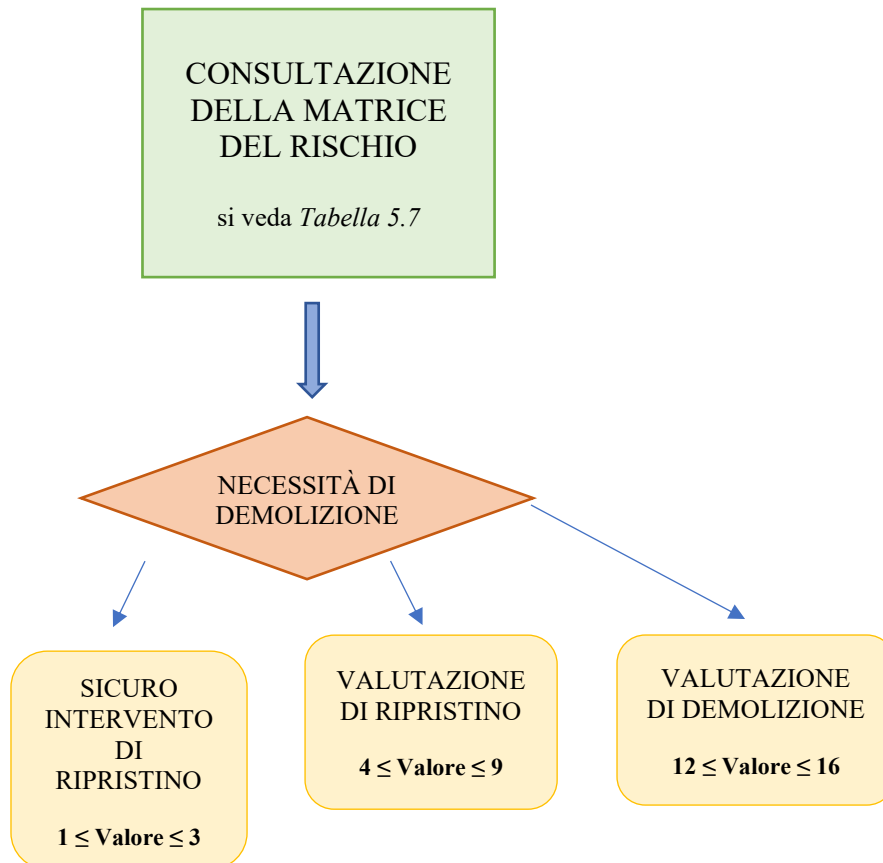
*Grafico 5.3. Diagramma di flusso relativo alla seconda parte della strategia valutativa di intervento su una struttura esposta all'azione del fuoco.*
